**Ministère du Tourisme,
du Patrimoine et de la Culture**

**Évaluation de l'état du
système d'égouts de la plage Parlee**

RAPPORT DE CONCEPTION PRÉLIMINAIRE

Révisé le 25 juillet 2017

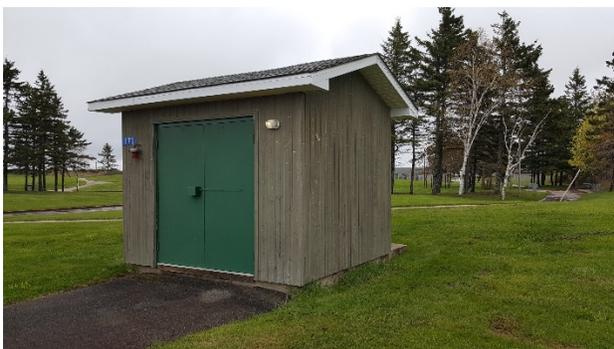
Figure 2-1 – Station de relèvement de la plage Parlee existante

Les principales observations de la station de relèvement sont les suivantes :

- La station de relèvement comprend deux (2) pompes des eaux usées à amorçage automatique dans une installation à double pompes. Les pompes fonctionnent en alternance et le démarrage et l'arrêt des pompes sont déclenchés par des interrupteurs à flotteur dans le puits de pompage;

- Le puits de pompage est en béton préfabriqué. Il a été difficile de déterminer son état, mais visuellement il ne montrait pas de signes évidents de défaut structurel. Toutefois, on a pu observer que le volume actif était de très « courte durée »;

- Le support de l'interrupteur à flotteur doit être remplacé;
- Le bâtiment est dans un état passable avec des signes de moisissure et des preuves visuelles de fuites de la tuyauterie antérieures;

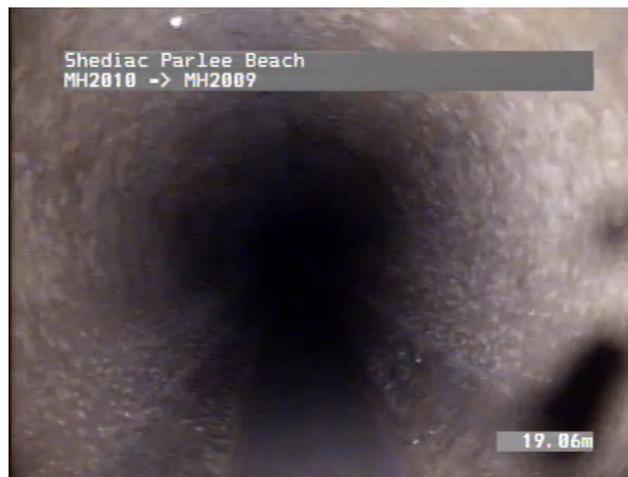
Figure 2-3 – Échantillon de la vidéo des égouts de la section dans les dunes.

Un examen des rapports vidéo ne montre pas de signes significatifs de détérioration ou d'infiltration de la tuyauterie. Il y a des indications de déformations dans les zones du tuyau et cela pourrait aussi être la raison pour laquelle la vase et les débris se sont accumulés dans les zones inaccessibles, en particulier parce que le système n'a apparemment jamais été nettoyé (selon le personnel des opérations de la plage Parlee).

Cependant, il est possible qu'il y ait une exfiltration des égouts dans les zones proches des dunes car il n'y avait aucun flux du système de collecte vers la station de relèvement, ce qui est surprenant étant donné la superficie, l'âge de la tuyauterie et les conditions de sol mouillé lors des visites du site. L'exfiltration n'a pas pu être observée dans les inspections par vidéo, mais compte tenu des sols dans cette zone, il est possible que les fuites soient absorbées dans le sable. Nous avons noté que dans certains cas, le débit du regard en aval était plus élevé que le regard en amont, ce qui est inhabituel. Nous avons également remarqué que de l'eau de surface entraînait dans les couvercles des regards, mais encore une fois aucune eau ne coulait dans le puits de pompage.

La figure 2-3 est un instantané des rapports vidéo d'une section dans les dunes à proximité du centre. La figure 2-4 est un instantané des rapports vidéo d'une section à proximité de la station de relèvement existante. La figure 2-4 montre également que le tuyau a été surchargé car les taches et les boues se trouvent tout en haut du tuyau.

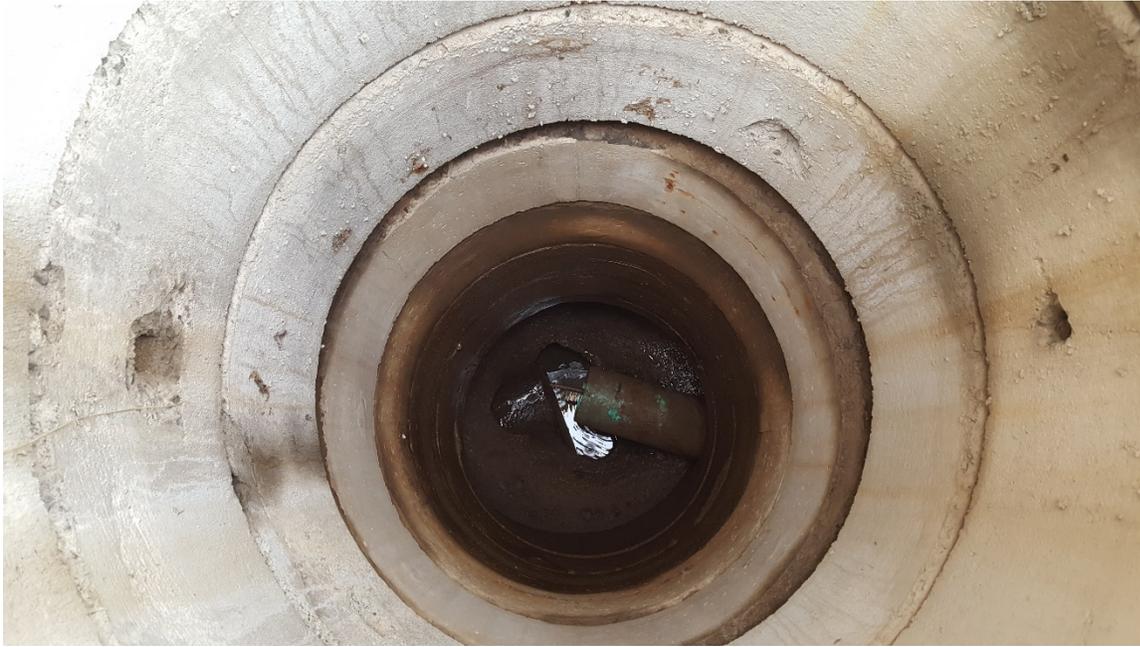
Figure 2-5 – Regard type aux dunes (MH2008)

Les regards indiqués ont tous été construits de la même manière comme indiquée à la figure 2-5 ci-dessus. La construction du regard semble être une base coulée de style « abri » avec la moitié supérieure du tuyau enlevée. La construction des sections de regard existantes n'est pas conforme aux normes actuelles, car ces sections comprennent un grand nombre de joints laissant le système plus vulnérable à l'infiltration ou à l'exfiltration.

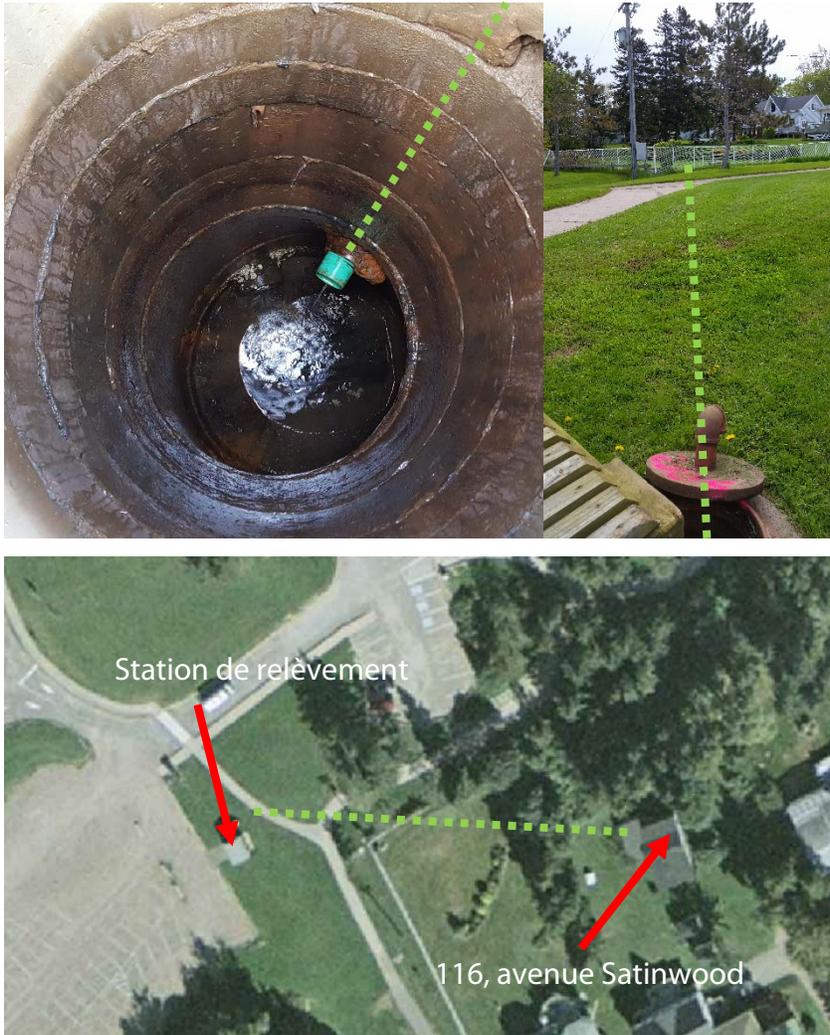
Figure 2-6 – Service résidentiel

D'après l'inspection intrusive du regard, on a déterminé qu'un service résidentiel de 100 mm de diamètre est relié au réseau de la plage Parlee à partir d'une résidence dans la région de Bluff. Les eaux du service s'écoulent dans le MH2006 adjacent à la station de relèvement, tel que l'on peut voir au dessin 17161-1P-C100 à l'annexe A.

Puisque le réseau d'égouts de la plage Parlee est un réseau privé (en particulier s'il était destiné uniquement à une utilisation saisonnière et qu'il est fermé en hiver), cette résidence devrait être retirée du réseau d'eaux usées de la plage Parlee. **La résidence semble être d'utilisation saisonnière, mais cela n'a pas été confirmé.** Si la maison était en service toute l'année, nous estimons qu'environ 200 000 l d'eaux usées non traitées pourraient être dirigées vers les terres humides côtières par le tuyau de trop-plein.

Lors de notre inspection, le tuyau de trop-plein était bouché et le système d'égout ne se remplissait pas, ce qui nous porte à croire que la résidence était inoccupée pendant les mois d'hiver. Elle n'était pas occupée le jour de l'inspection. Même si le système de la plage Parlee devait fonctionner toute l'année, nous recommandons que cette résidence soit retirée du système privé.

4. Une résidence existante est raccordée à ce système. On ne sait pas si cette résidence est habitée de façon saisonnière ou toute l'année, mais étant donné que le système de la plage Parlee est saisonnier, la résidence privée devrait être retirée du système et transférée sur le système des égouts de la Commission des égouts Shediac et banlieues. À l'heure actuelle, si cette résidence devait être utilisée pendant les mois d'hiver, ses eaux usées seraient versées dans l'environnement sans avoir été traitées.

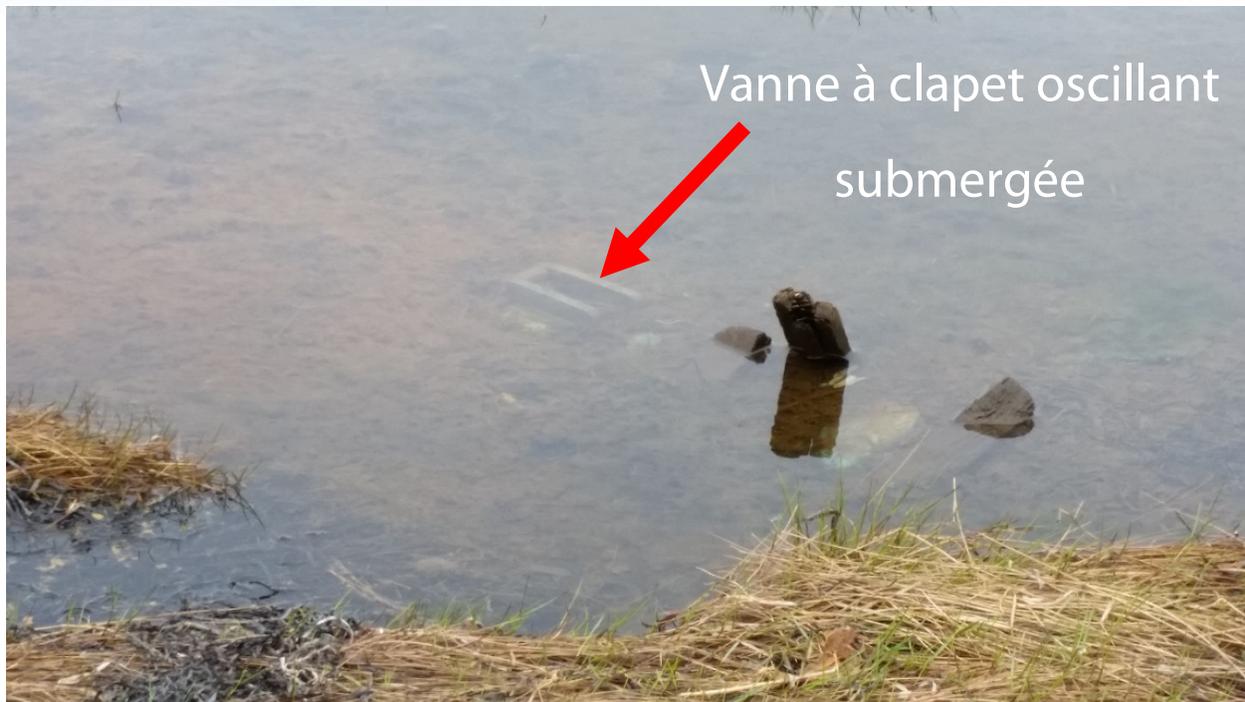
Figure 2-7 – Débordement

Le tuyau de trop plein de la station de relèvement est un tuyau en tôle ondulée de 250 mm de diamètre qui pénètre dans la station de relèvement à un niveau géodésique de -0,251 m et se déverse dans le cours d'eau adjacent dans les terres humides côtières. À l'extrémité du tuyau de trop-plein submergée, une vanne à clapet oscillant est installée pour empêcher tout reflux du cours d'eau dans la station de relèvement. Lors de la première inspection du tuyau de trop-plein à l'intérieur du puits de pompage, ce dernier était sec. Par conséquent, la vanne à clapet oscillant ne fuit pas. Grâce à une inspection plus poussée du tuyau de trop-plein submergé, on a pu observer que l'extrémité de déversement est presque complètement enfouie dans les sédiments et l'argile.

Compte tenu de l'âge et des matériaux de ce tuyau, il est très probable qu'il soit corrodé (malgré les tentatives, nous n'avons pas pu analyser la vidéo réalisée à l'aide d'une caméra en circuit fermé et on ne pouvait en faire la détermination à la surface du sol). Ceci peut être observé à la figure 2-7 ci-dessous.

Vanne à clapet oscillant submergée

Il est recommandé que le tuyau de trop-plein existant, à partir de la station de relèvement jusqu'aux terres humides adjacentes soit retiré ou tout au moins rempli de béton et abandonné, mais seulement si l'option d'une amélioration importante de la station de relèvement était retenue. À tout le moins, une nouvelle génératrice de secours, un puits de pompage plus grand et de nouvelles commandes seraient nécessaires pour maintenir le fonctionnement de la station de relèvement en cas de panne de courant. Crandall a émis l'idée d'un seul groupe électrogène opérant le système d'eau de la plage de Parlee et la station de relèvement des eaux usées, mais compte tenu de la distance entre les deux systèmes, cette solution ne serait pas viable.

3. Il existe un tuyau de trop-plein d'égout à partir de la station de relèvement jusqu'aux terres humides d'importance provinciale. Nous recommandons que cette conduite soit enlevée mais seulement avec une amélioration majeure de la station de relèvement comprenant un générateur de réserve, de nouveaux contrôles et un puits de pompage plus grand.

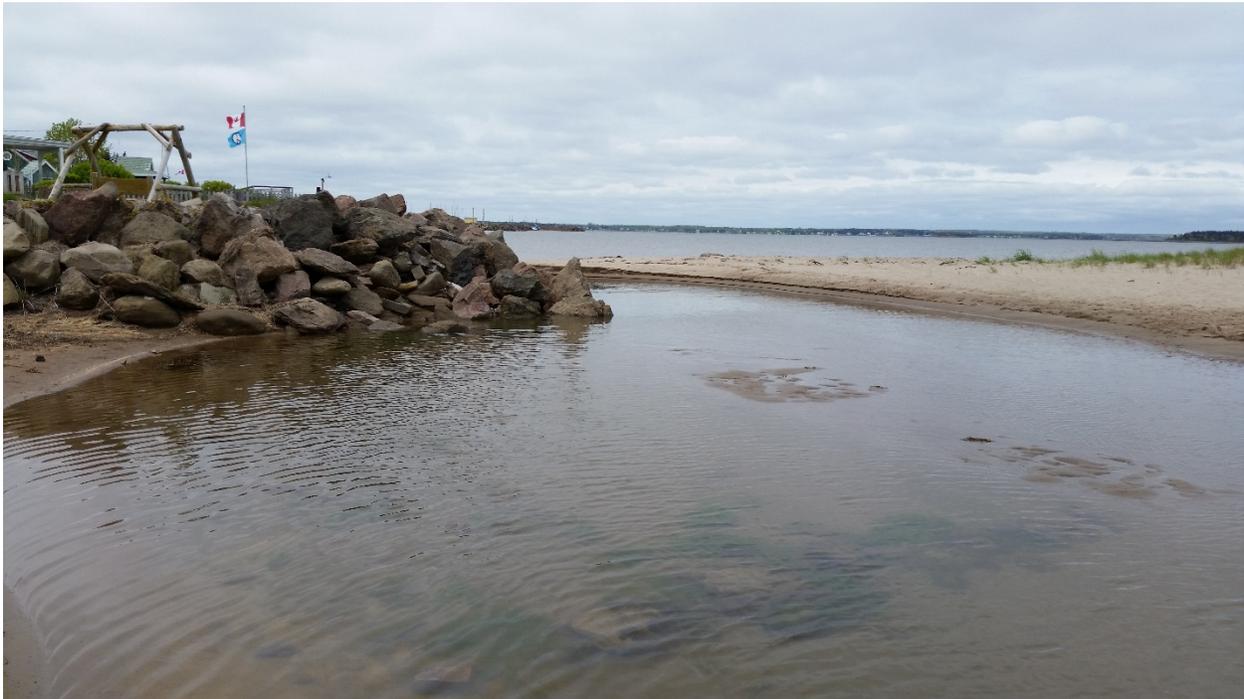
Figure 2-8 – Entrée du cours d'eau

L'état actuel du cours d'eau semble être de l'eau stagnante avec très peu de renouvellement de l'eau par les marées. L'eau entre et se déverse selon la marée à partir du détroit de Northumberland par une série de canaux étroits et en passant par un ponceau à proximité de l'émissaire d'évacuation de la station de relèvement qui se déverse dans le cours d'eau. Il a été observé que l'entrée du cours d'eau semble avoir été rétrécie par une combinaison d'enrochement le long du rivage et des dunes de sable qui se sont formées comme le montre la figure 2-8.

Il est également recommandé que le MTPC communique avec le MEGL pour étudier plus avant les impacts possibles sur l'entrée des marées de ce cours d'eau, tel qu'indiqué à la section 2.3.6. On ne sait pas encore si la restriction à l'entrée a été causée par l'enrochement et le développement dans cette région ou par des causes naturelles. Ceci sort du cadre de la présente étude. Dans tous les cas, nous recommandons d'enlever le trop-plein d'égouts pour éliminer tout raccordement d'égouts à cette zone humide, mais seulement si cela est fait en même temps qu'une amélioration majeure de la station de relèvement.

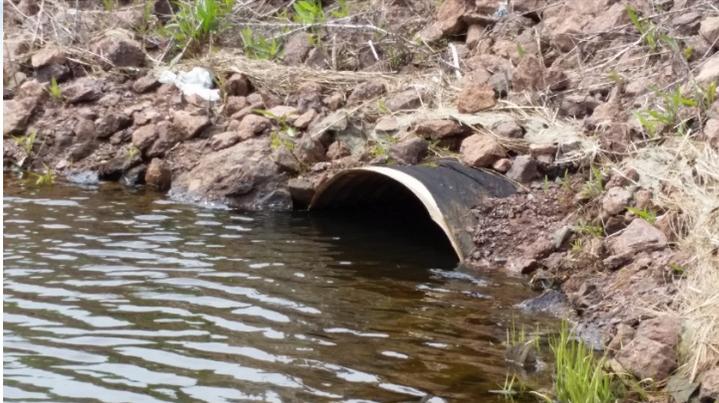
Figure 2-9 – Ponceau au cours d'eau des marées

Dans le cours d'eau situé dans les terres humides d'importance provinciale, il y a un tuyau en tôle d'acier ondulé de 1 500 mm de diamètre. L'emplacement du ponceau est indiqué sur le dessin 17161-1P-C100 et la figure 2-9 ci-dessous

Crandall a procédé à un dimensionnement préliminaire du ponceau et a déterminé qu'avec un diamètre de 1 500 mm il était sous-dimensionné. Le dimensionnement préliminaire a été réalisé selon la zone de drainage environnante en utilisant les données de l'imagerie LiDAR.

La capacité du ponceau modélisée de 1 500 mm de diamètre peut être restreinte en raison des sédiments qui obstruent la moitié de son volume. En conséquence, le flux des marées entrantes et sortantes se trouve limité dans le cours d'eau et le bassin hydrographique. On suppose également, que comme pour la plupart des tuyaux en tôle d'acier ondulé de cet âge, le fond du tuyau peut être corrodé et en mauvais état. Il nous a été impossible de confirmer cela sur la base des observations faites sur le site.

Il est recommandé de remplacer le ponceau existant de 1 500 mm de diamètre par deux (2) ponceaux de 1 800 mm de diamètre et de concevoir cette amélioration afin de réduire l'envasement et d'améliorer l'écoulement des marées et du cours d'eau. Ces travaux nécessiteraient un Permis de modification d'un cours d'eau et d'une terre humide (si non une EIE), et pourraient être effectués au cours de la saison morte (recommandé) vu qu'ils risquent de gêner la circulation des véhicules à travers le parc. L'analyse complète du renouvellement de l'eau du cours d'eau sort du cadre de ce rapport.

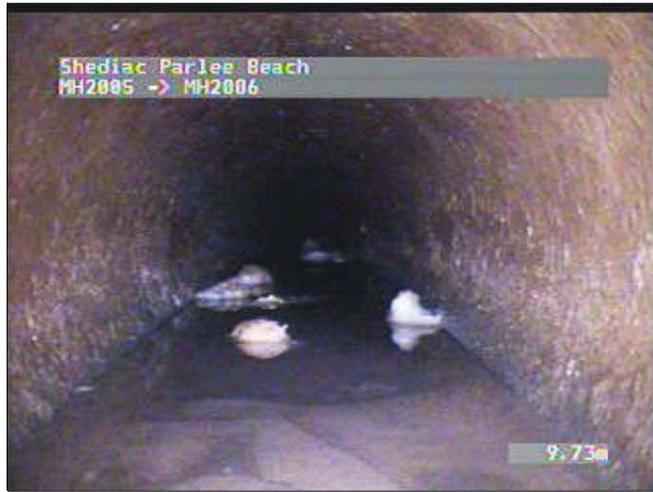
Photo : 5_5_37_A.JPG, No VCR : 2
 9,73 m, Gisements fins déposés, 15 % de la section transversale, de 5 h à 7 h, à
 200 mm du joint : NON, Début

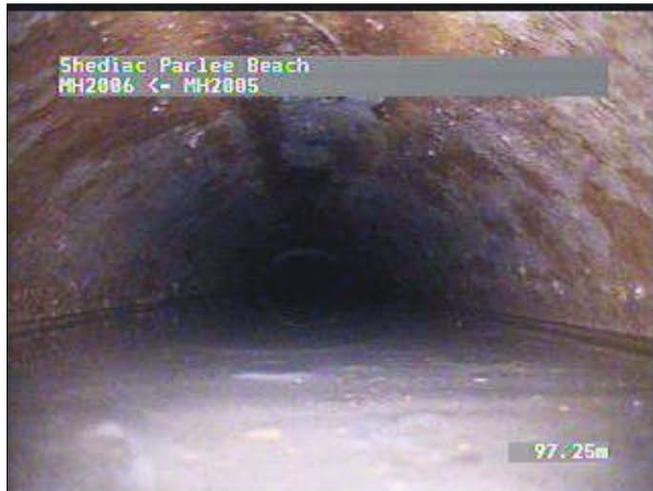
Photo : 4_4_33_A.JPG, No VCR : 2
 15 m, Gisements fins déposés, 25 % de la section transversale, de 4 h à 8 h, à
 212 mm du joint : NON

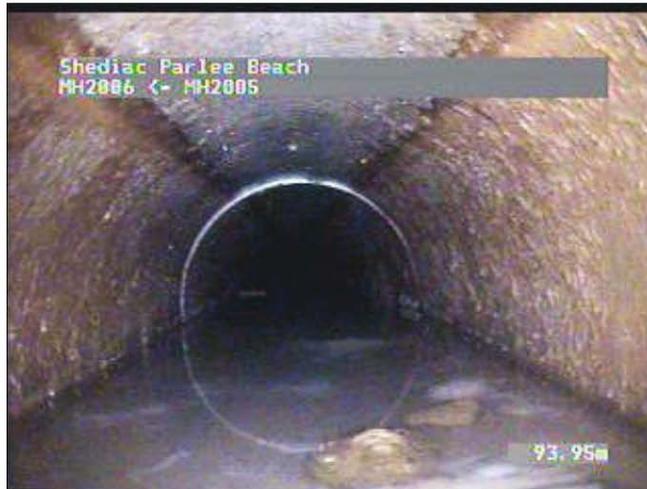
Photo : 4_4_31_A.JPG, No VCR : 2
21.89 m, Gisements fins déposés, 10 % de la section transversale, de 5 h à 7 h, à
212 mm du joint : NON

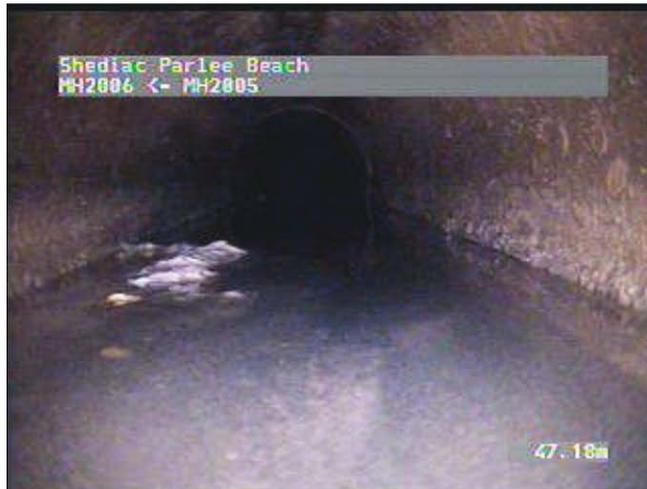
Photo : 4_4_28_A.JPG, No VCR : 2
65.92 m, Gisements fins déposés, 15 % de la section transversale, de 5 h à 7 h, à
212 mm du joint : OUI

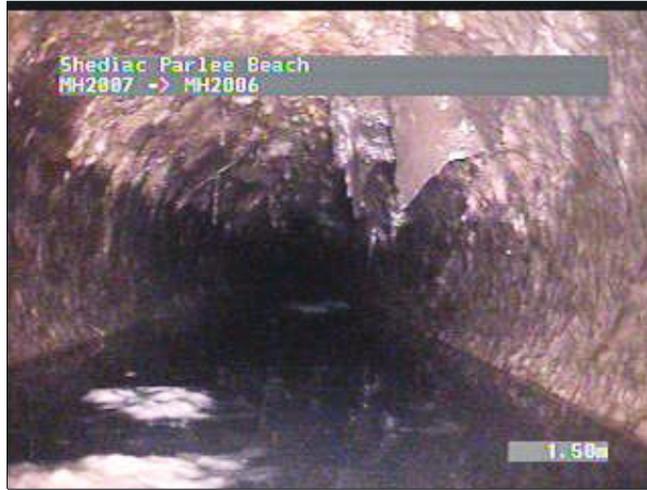
Photo : 7_7_63_A.JPG, No VCR : 2
1.5 m, Levé abandonné

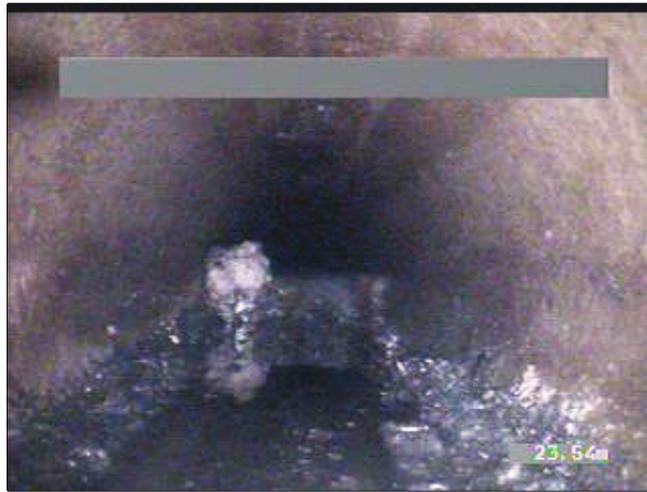
Photo : 7_7_73_A.JPG, No VCR : 2
92,38 m, Gisements fins déposés, 15 % de la section transversale, de 5 h à 7 h, à
212 mm du joint : NON, Début

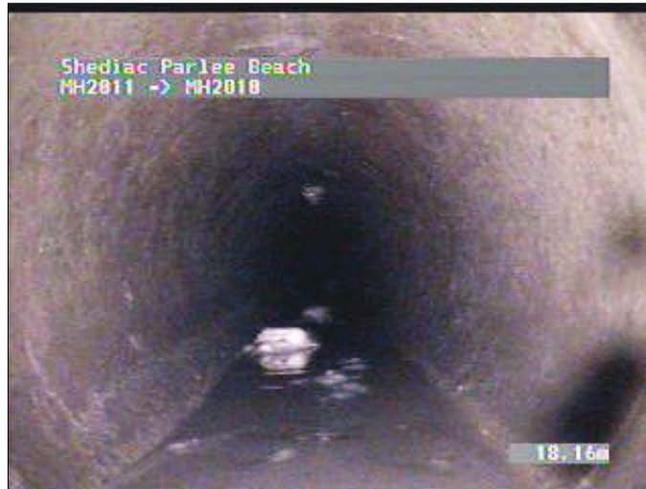
Photo : 11_11_84_A.JPG, No VCR : 2
17,25 m, Gisements fins déposés, 10 % de la section transversale, de 5 h à 7 h, à 200 mm du joint : NON, Début

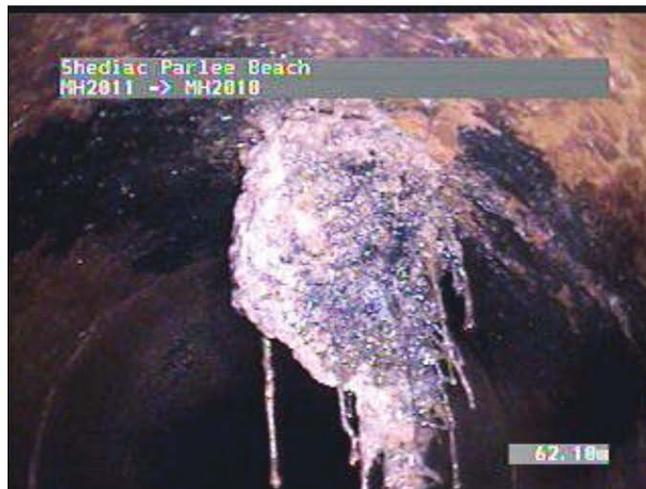
Photo : 11_11_86_A.JPG, No VCR : 2
62,10 m, joint en milieu racinaire, de 12 h à 1 h, 15 % à 200 mm du joint : OUI
