# Évaluation du chenal du parc provincial de la plage Parlee Étude et rapport

Ministère du Tourisme, du Patrimoine et de la Culture du Nouveau-Brunswick

## RAPPORT TECHNIQUE

14 février 2019

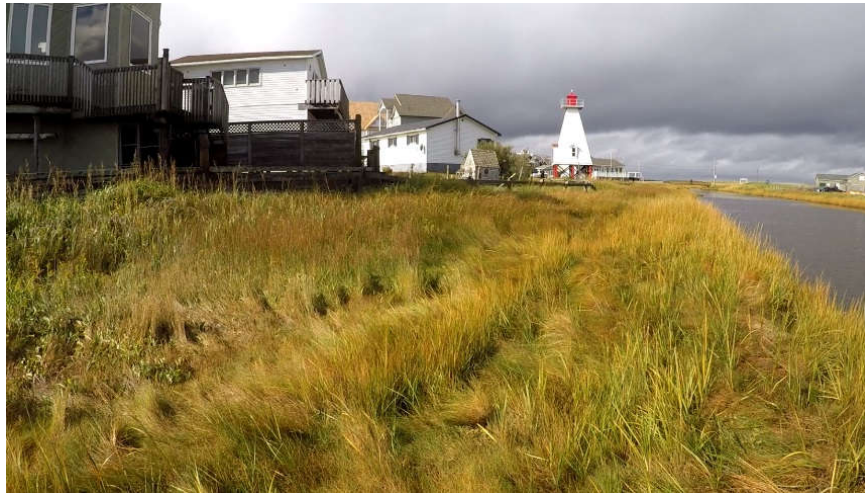
- le chenal est situé entre une zone résidentielle au sud et une aire de stationnement et un champ au nord;
- la maison la plus proche se trouve à environ 5 m du chenal, bien en deçà de la terre humide d'importance provinciale et d'autres structures bénéficiant de droits acquis;
- un ponceau, qui sépare la lagune et le chenal, permet aux véhicules de quitter l'aire de stationnement du côté nord du chenal et de la lagune;
- il y a des tuyaux qui se déversent dans la lagune et le chenal;
- une passerelle pour piétons traverse le chenal;
- la zone tampon composée de végétation palustre naturelle entourant le chenal et la lagune est d'une largeur moyenne de six (6) m et d'à peine deux (2) m à certains endroits.

**Figure 2-2 : Zone résidentielle à proximité du chenal**

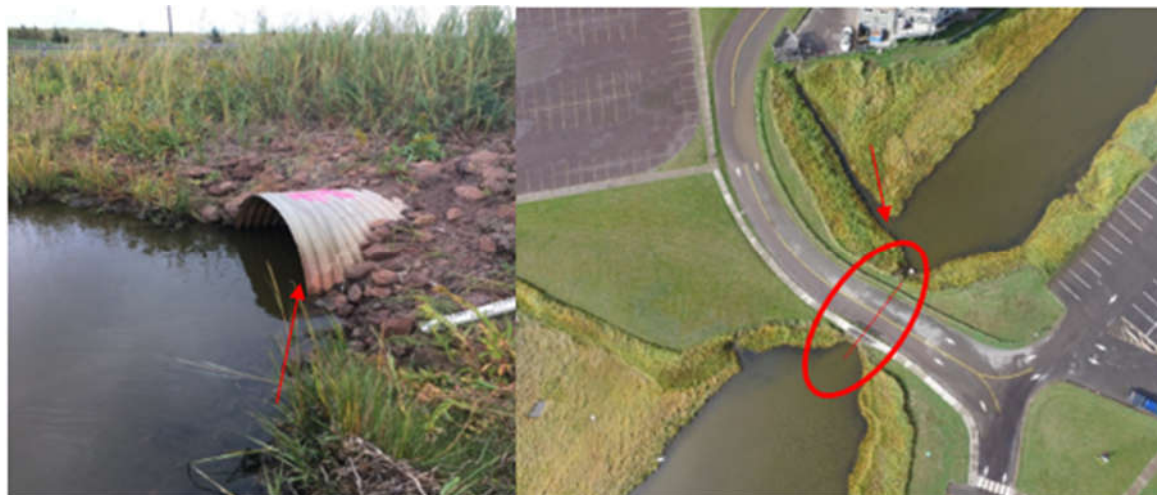
Importante corrosion de surface, piqûration profonde, perforations ainsi que métal mince et faible de façon générale.

Figure 2-3 : Ponceau n° 1 (tuyau en tôle d'acier ondulée de 1 200 mm de diamètre)

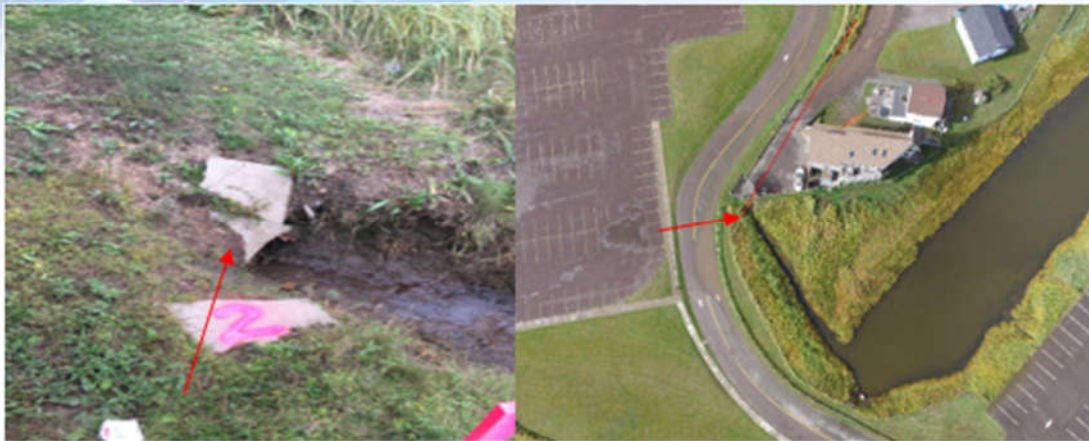
Figure 2-4 : Sortie d'eau pluviale n° 2 (tuyau en tôle d'acier ondulée de 350 mm de diamètre)

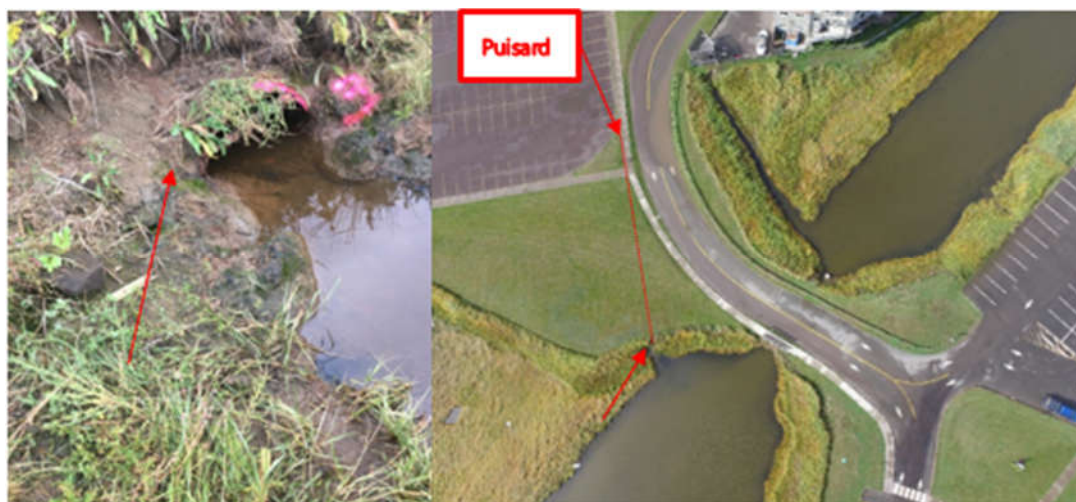
Figure 2-5 : Sortie d'eau pluviale n° 3 (tuyau en tôle d'acier ondulée de 750 mm de diamètre)

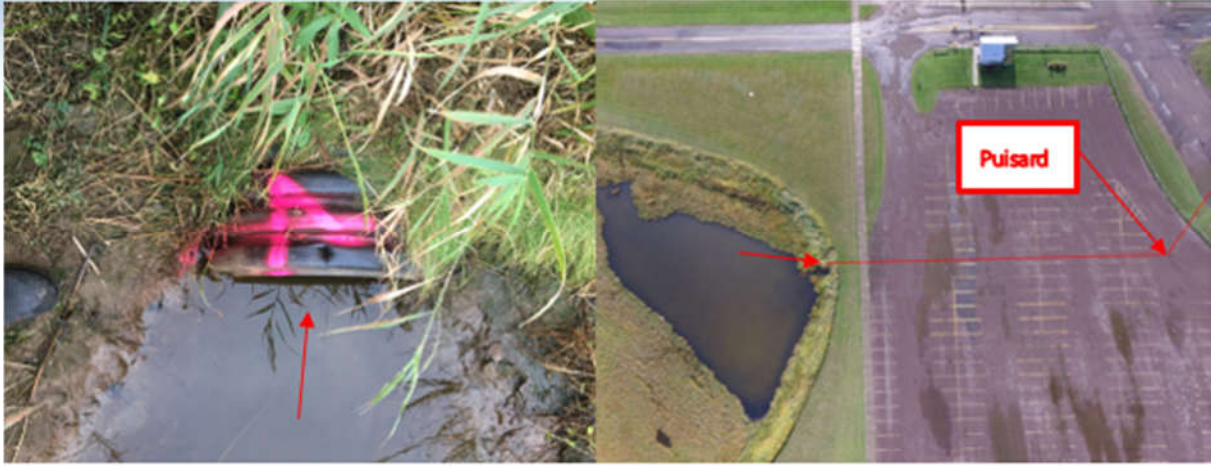
Figure 2-6 : Sortie d'eau pluviale n° 4 (tuyau en polyéthylène haute densité [PEHD] de 450 mm de diamètre)

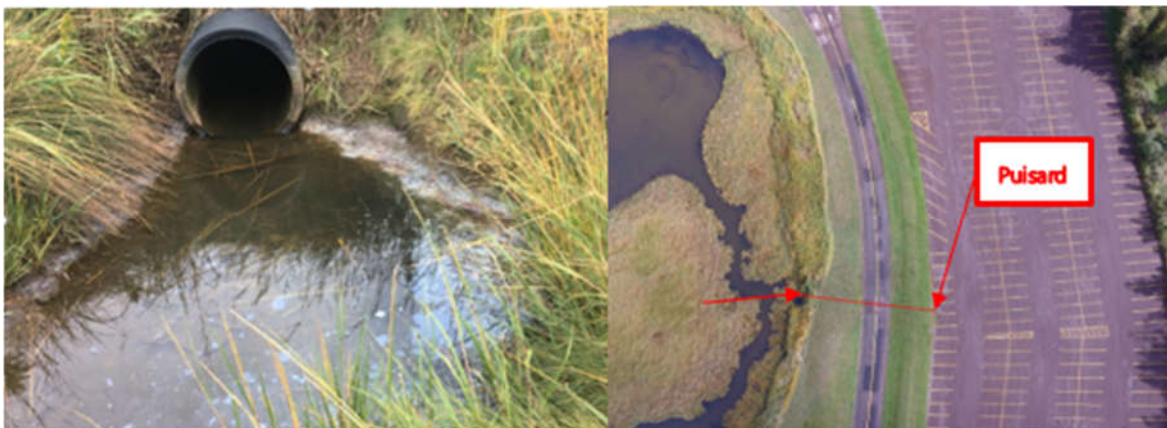
Figure 2-7 : Sortie d'eau pluviale n° 5 (tuyau en PEHD de 600 mm de diamètre)

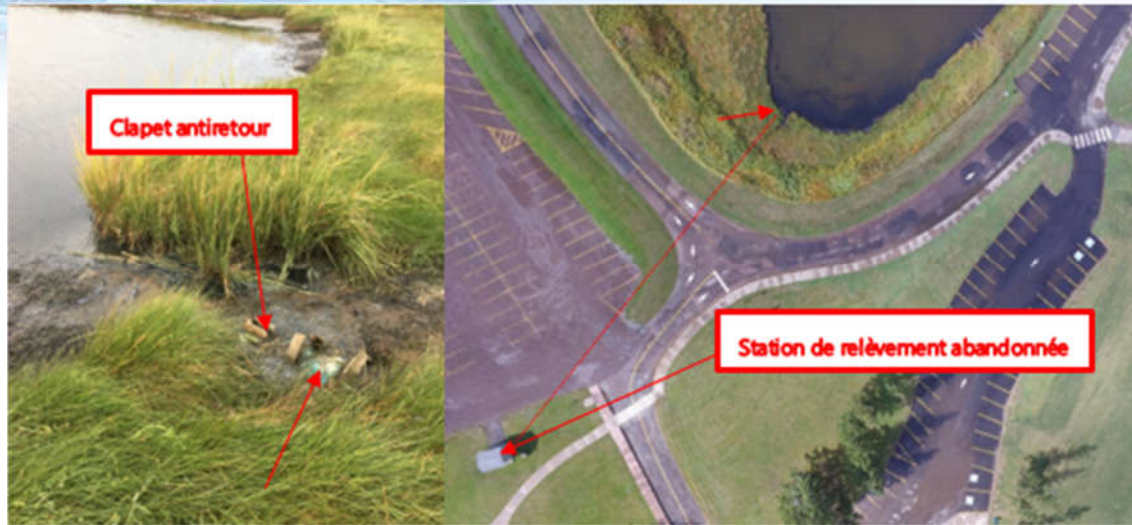
Figure 2-8 : Trop-plein d'égout sanitaire n° 6 (tuyau en PVC de 250 mm de diamètre)

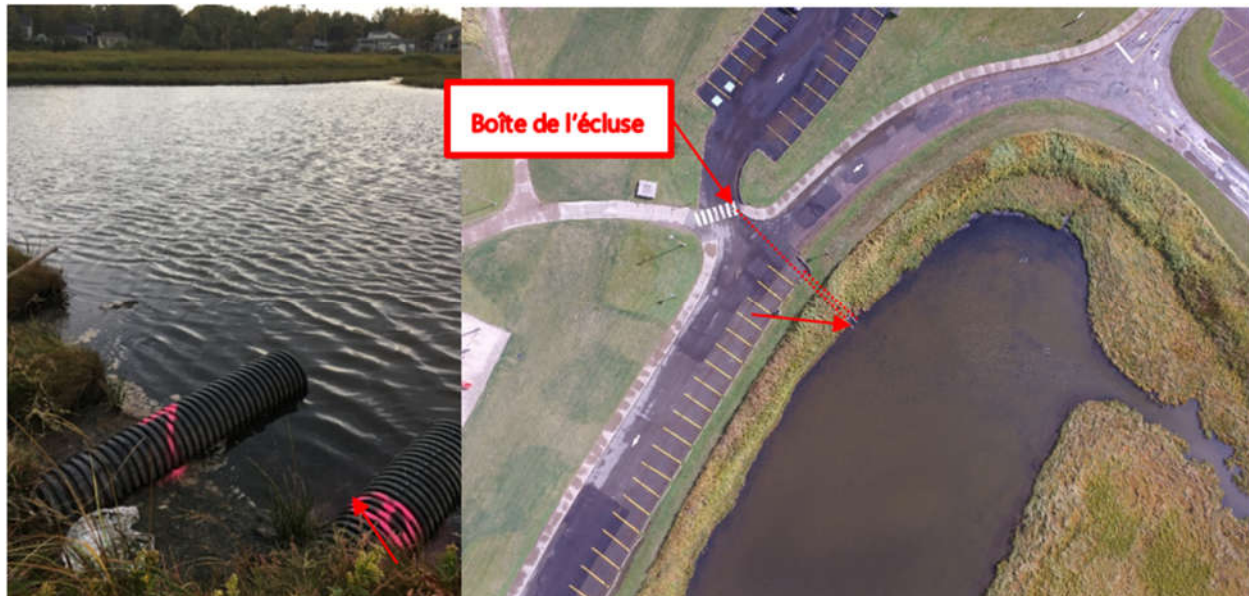
Figure 2-9 : Points d'évacuation d'eau pluviale nos 7 et 8 (tuyau en PEHD de 300 mm de diamètre)

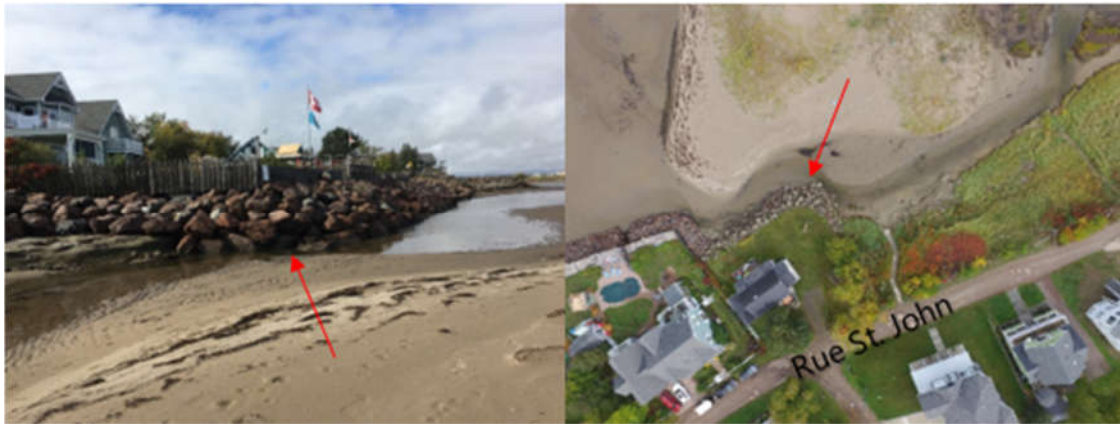
Il y a un mur de pierre artificiel à l'emplacement du goulet du chenal (NID 00864322) qui a été construit aux alentours de 2001 pour protéger un bien privé contre l'érosion, comme en fait foi la photo aérienne également jointe à l'annexe C. Ce mur est venu remplacer un mur en bois pour lutter contre l'érosion. Le mur, qui est d'une hauteur d'un peu moins de 2 m, s'étend sur moins de 3 m vers la mer à partir du bord des limites de la propriété de SNB. De la pierre de carapace (un enrochement de grande taille) d'un diamètre moyen de 500 à 1 000 mm a été utilisé, comme le montre la **figure 2-10**. Le mur de pierre est situé à l'extérieur de la zone tampon de la terre humide d'importance provinciale.

Figure 2-10 : Mur de pierre artificiel

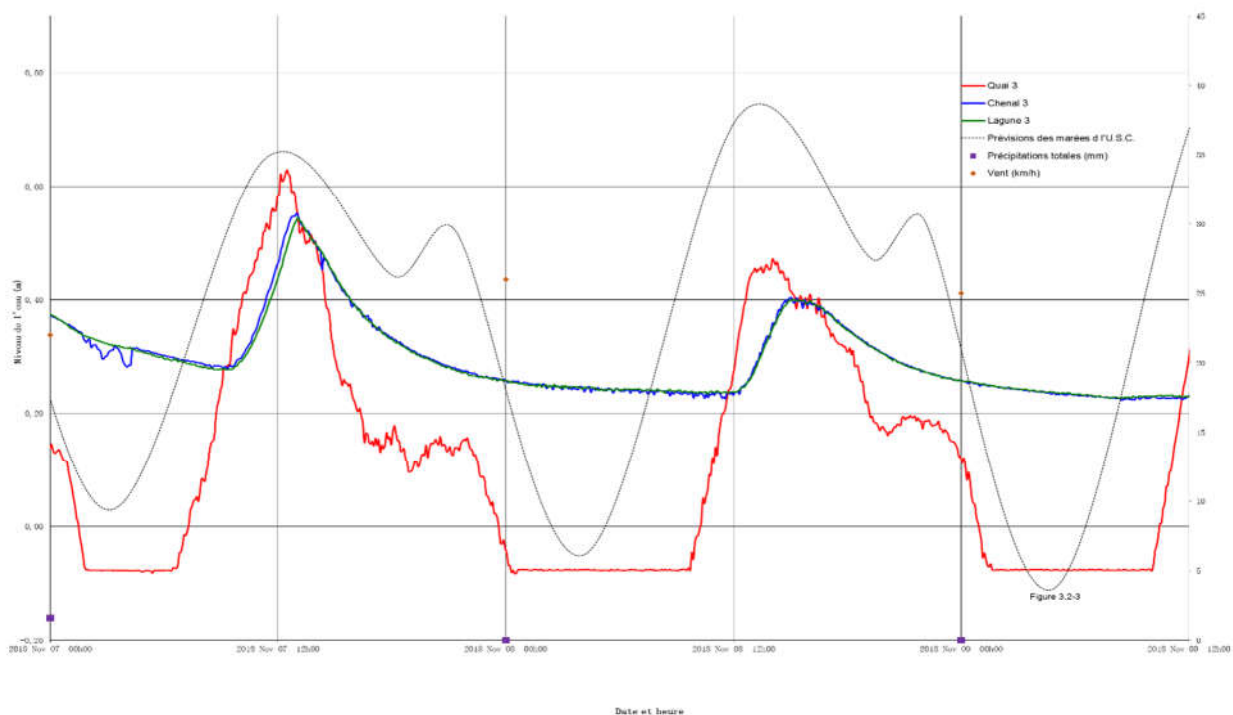
La **figure 3-3** présente une image plus détaillée du resserrement du goulet vers le chenal. Les enregistreurs du niveau du chenal (en bleu) et de la lagune (en vert) affichent un retard d'environ 1,5 heure par rapport à celui du quai (ligne rouge) le 7 novembre 2018. C'est le temps requis pour accumuler une charge hydraulique d'environ 150 mm qui permet d'entraîner l'écoulement dans le chenal. Ce délai empêche le chenal et la lagune d'atteindre le même niveau que celui du quai avant de subir la marée descendante, comme cela est décrit ci-dessus. Ces données indiquent qu'il se produit un resserrement hydraulique au goulet du chenal. Les **dessins 18292-00P-C03 et 18292-00P-C11 figurant à l'annexe A** montrent le goulet depuis la station 0+850 jusqu'à la fin de la bathymétrie; à la station 1+000, le chenal est plus étroit et moins profond que sur les coupes transversales en amont de la station 0+850 jusqu'au ponceau central près de la station 0+300.

**Figure 3-3 : Courbes de marée du 7 octobre au 9 novembre 2018**

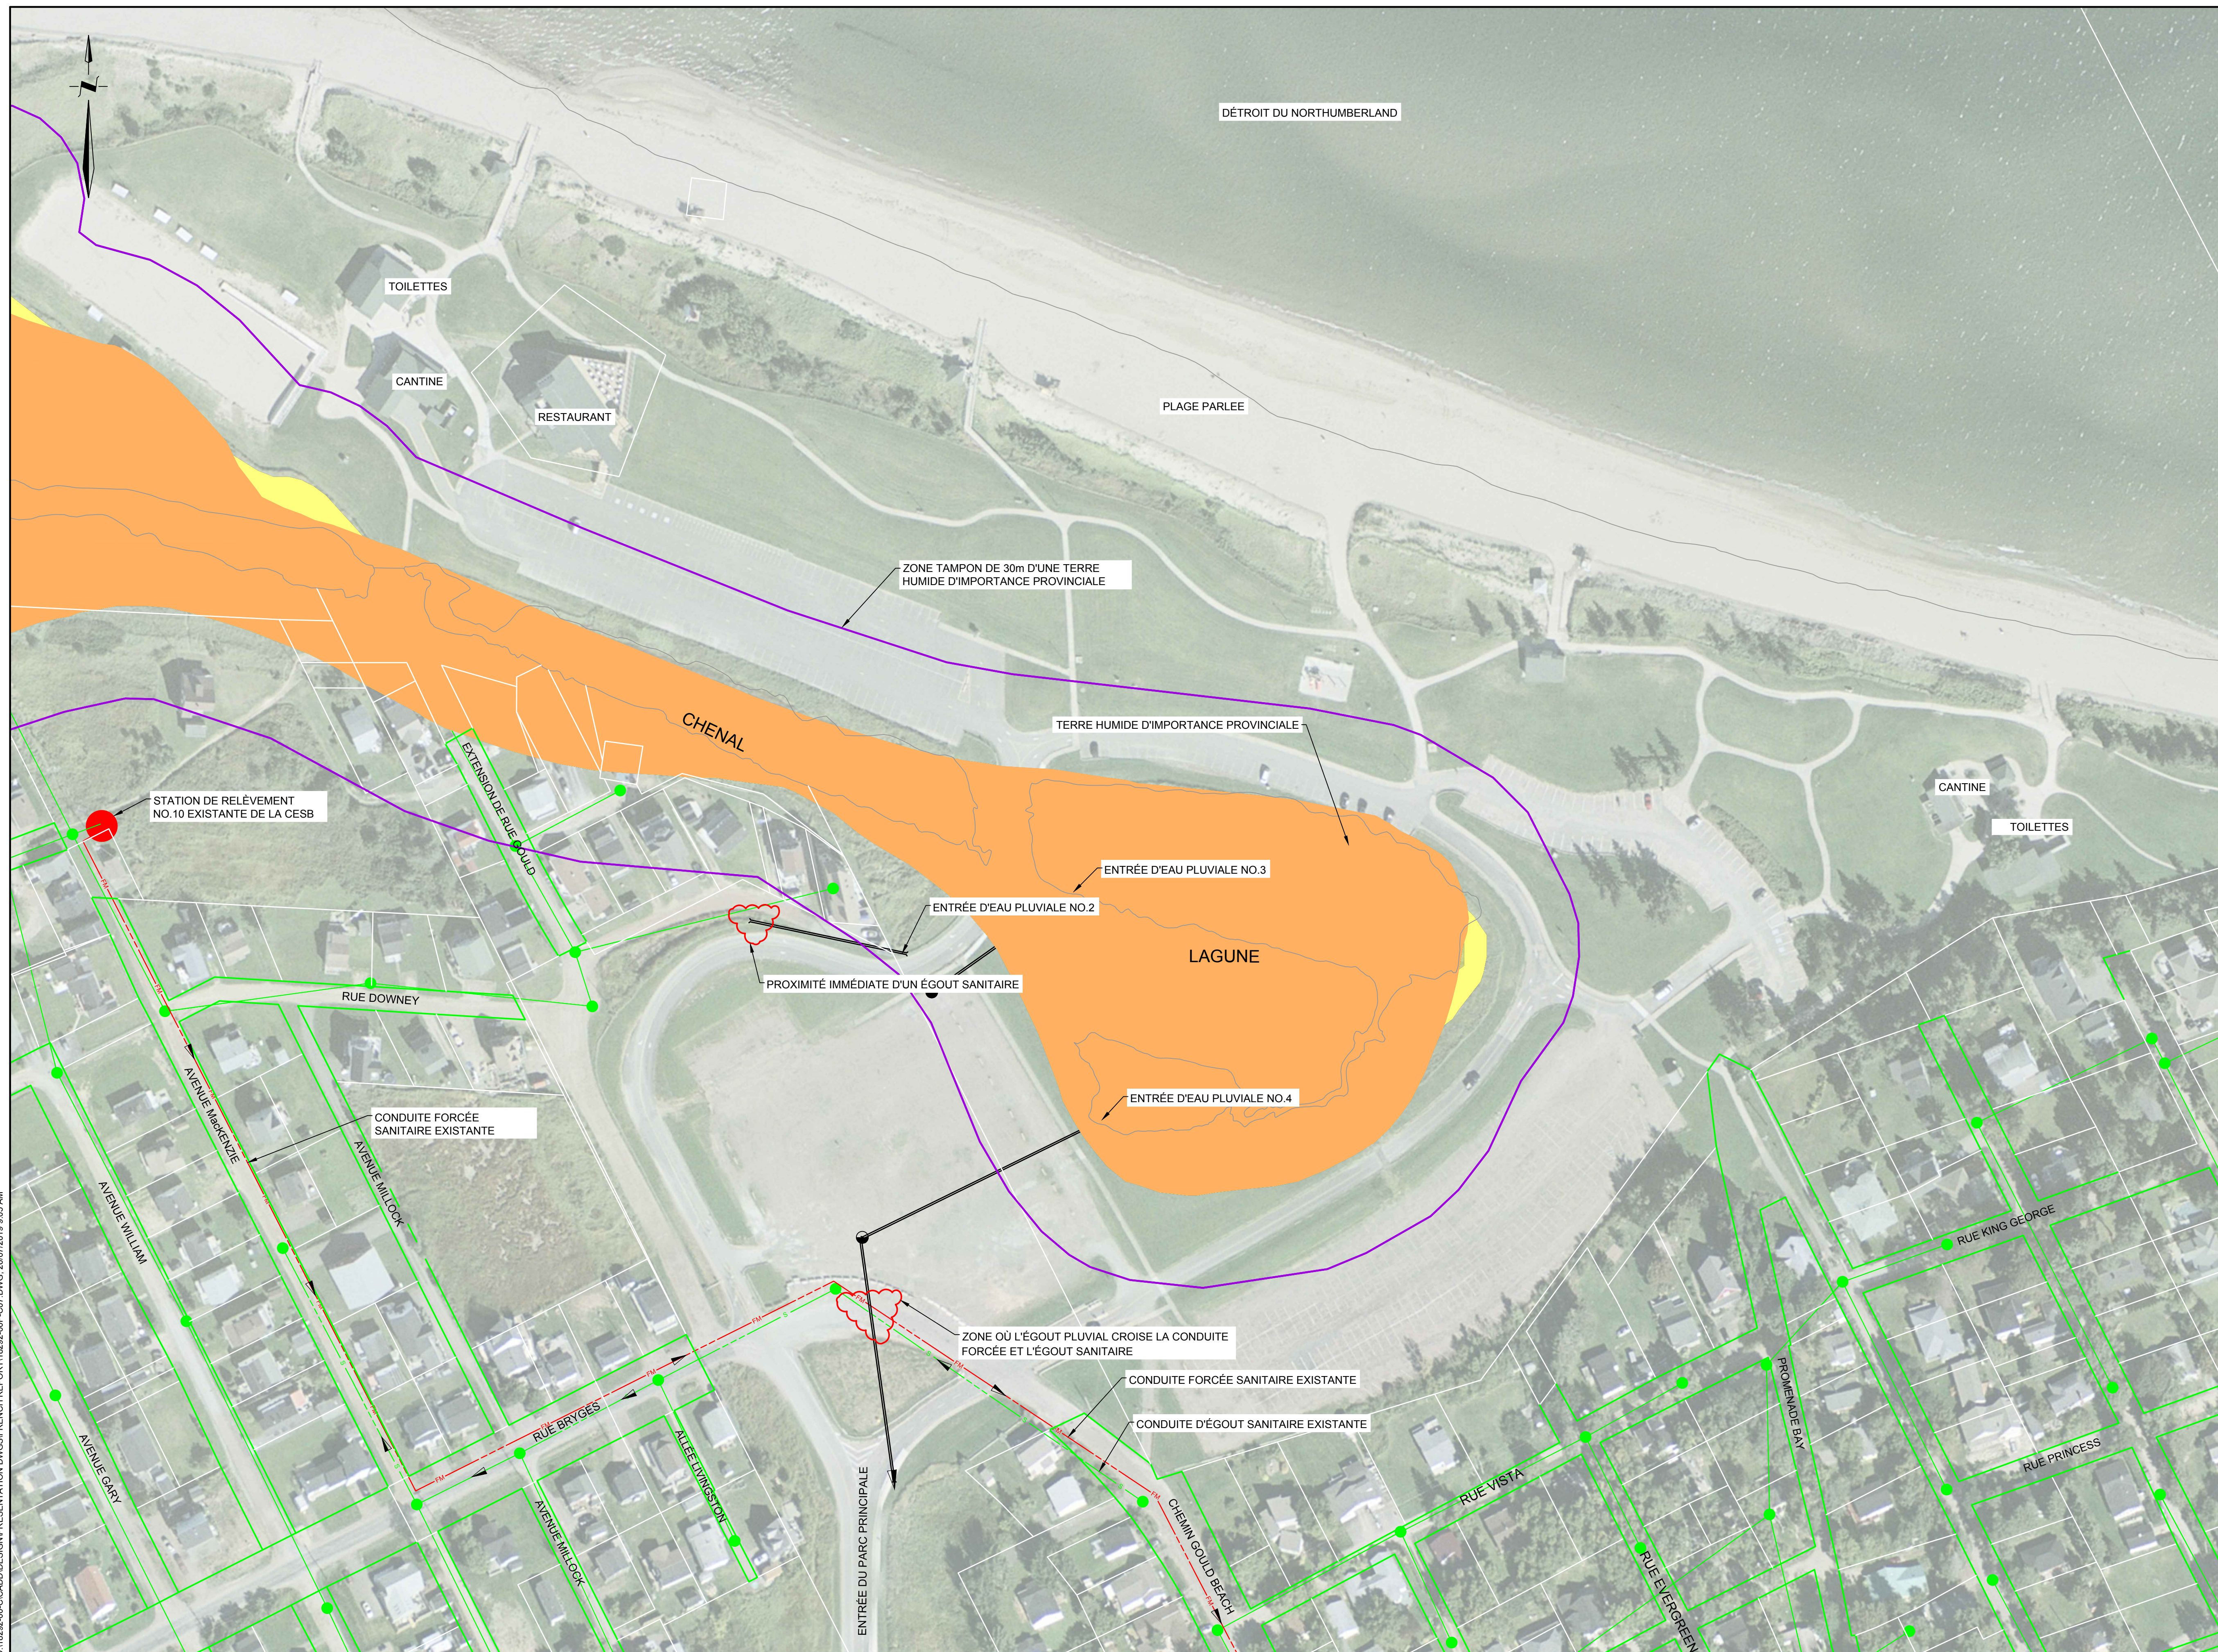
Le **dessin 18292-00P-C07** montre les zones où la tuyauterie des eaux pluviales de la plage Parlee se trouve à proximité d'une canalisation d'égout sanitaire ou la croise.

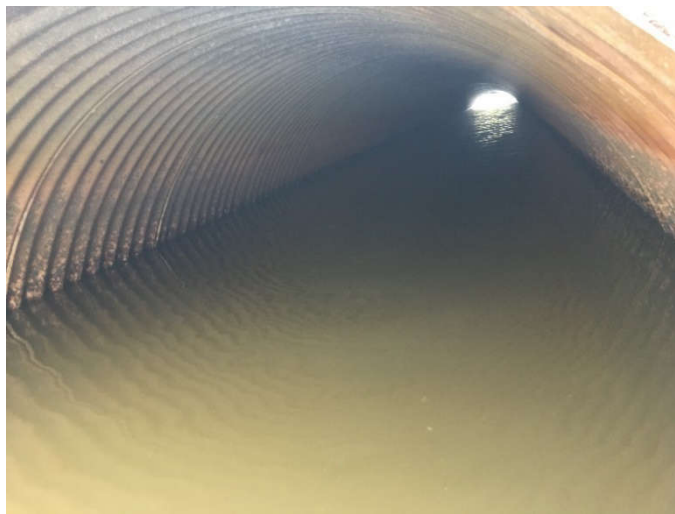
La plupart des défaillances des tuyaux en tôle d'acier ondulée sont causées par la corrosion du périmètre mouillé. Toutefois, il a été difficile pendant l'inspection de déterminer si le fond du ponceau était corrodé, car il était recouvert de 400 mm de sédiments et submergé. On a observé que les ponceaux existants présentent une légère déformation, la forme étant plus ovale, et de la corrosion de surface. L'état de la partie submergée n'a pu être évalué dans le cadre de la présente étude.

**Figure 4-1 : Photo de l'intérieur du ponceau central**

L'évaluation a révélé que le ponceau existant était en bon état et qu'il est actuellement rempli à 40 % de sédiments. Il importe également de noter que la durée utile d'un tuyau en tôle d'acier ondulée est de 20 ans dans des conditions salines et que ce ponceau devra donc probablement être remplacé, du seul fait de son état structural, d'ici 2029.

En raison de l'état du ponceau existant et de sa vie utile restante et en vue de rétablir un mélange plus naturel de l'écoulement des eaux entre la lagune et le chenal, nous recommandons que l'actuel ponceau en métal ondulé, qui est situé à l'intérieur d'une terre humide d'importance provinciale et dont l'écoulement naturel est limité, fasse l'objet d'améliorations en fonction des options suivantes :
