Qualité de l'eau de la plage Parlee

Shediac (Nouveau-Brunswick)

Rapport final

**Comité directeur de la qualité
de l'eau de la plage Parlee**

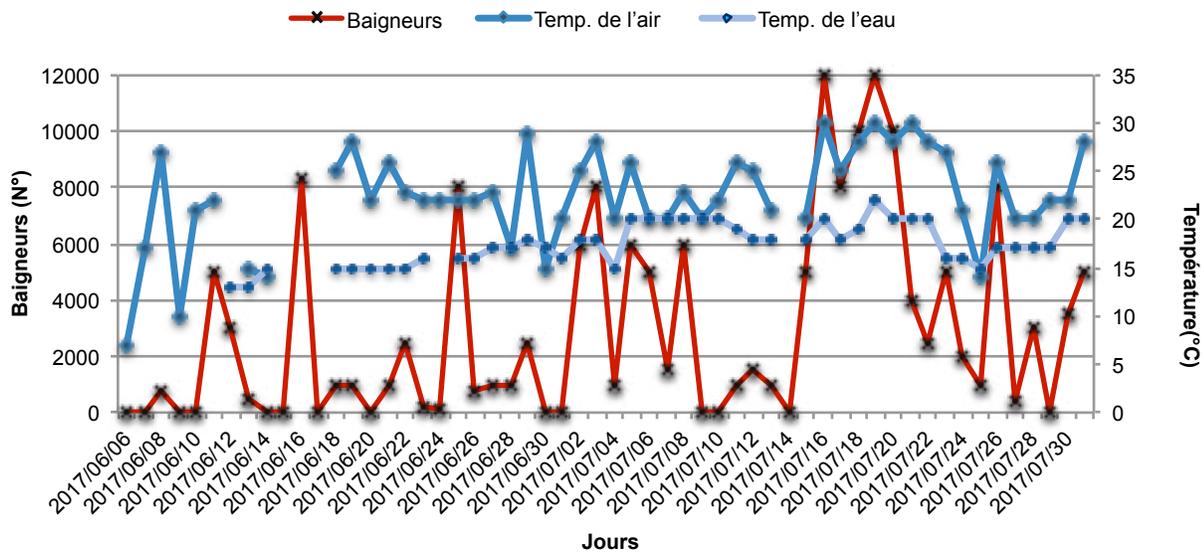
Figure 3.1 Utilisateurs de la plage et température

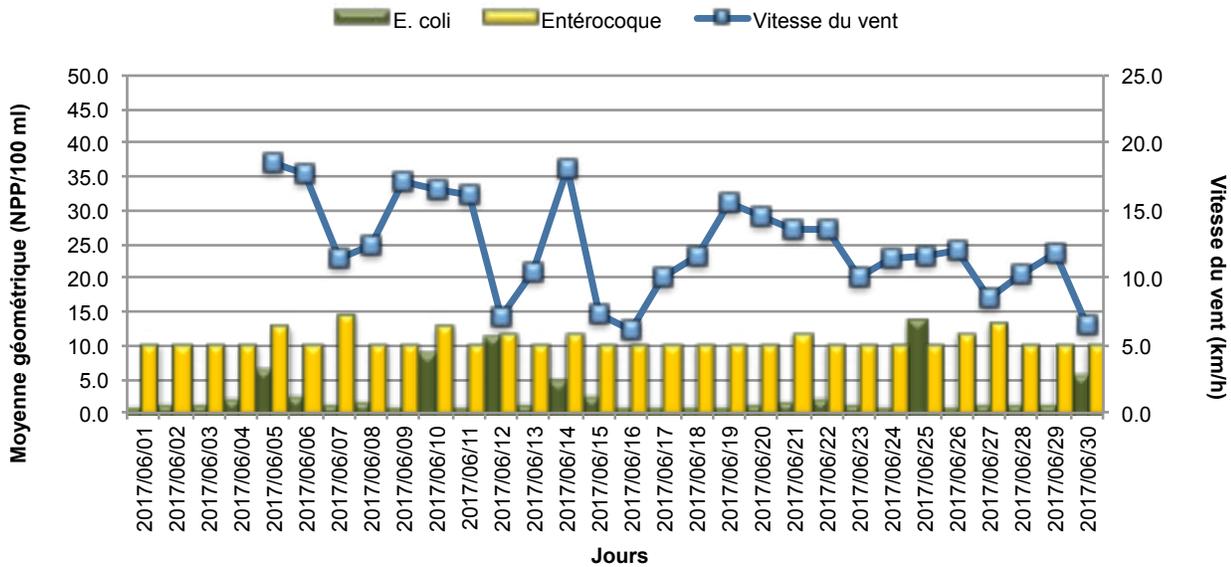
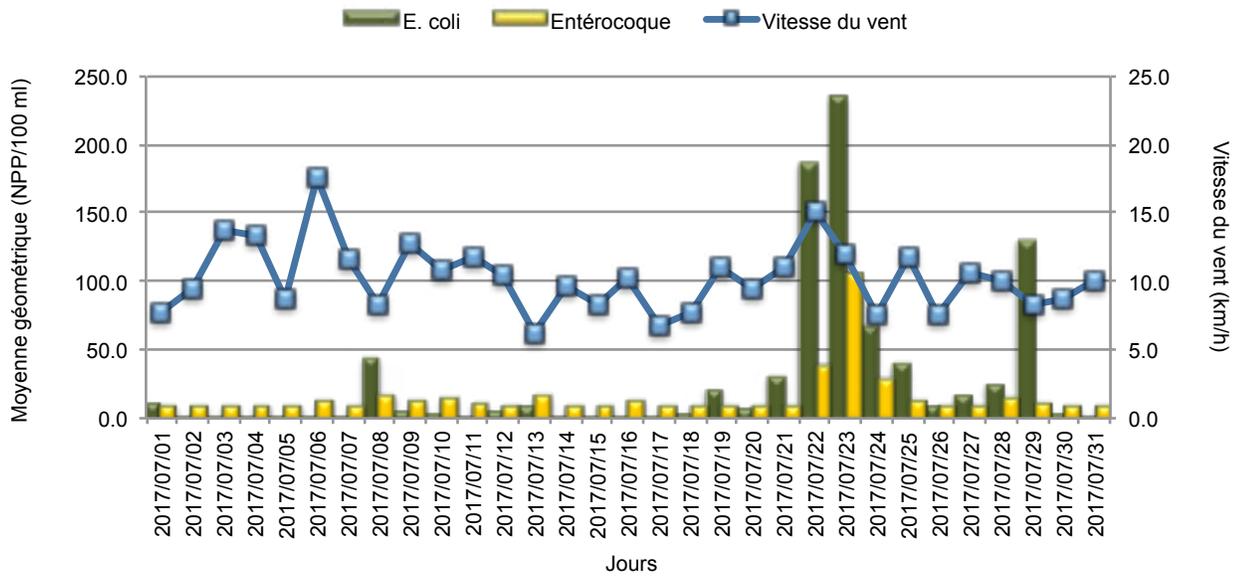
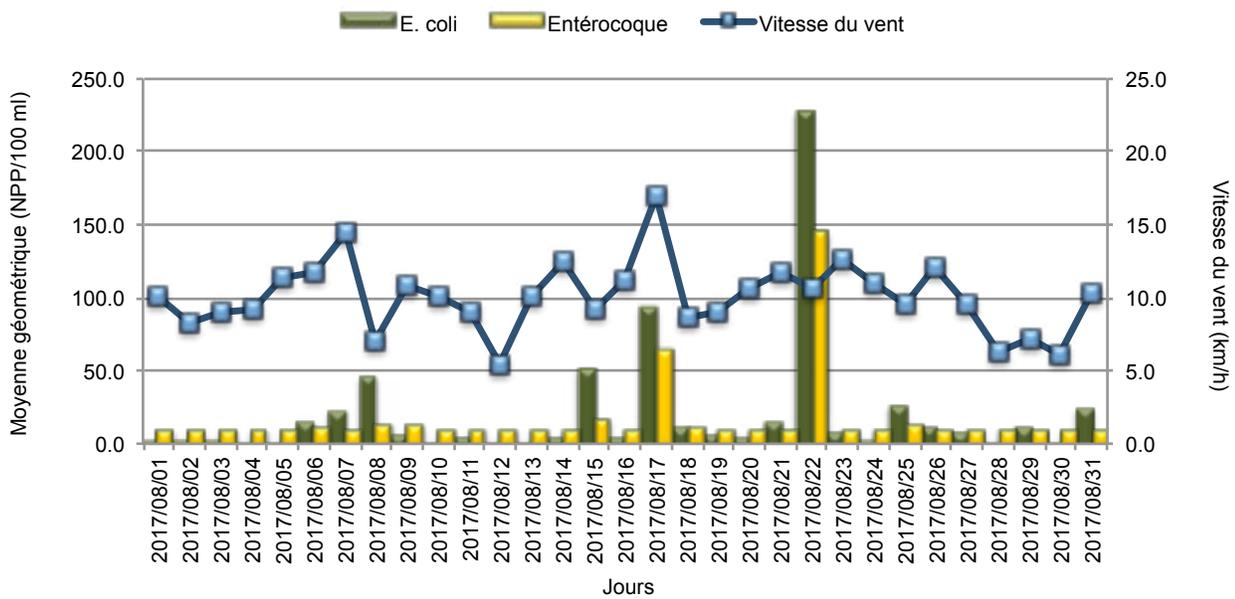
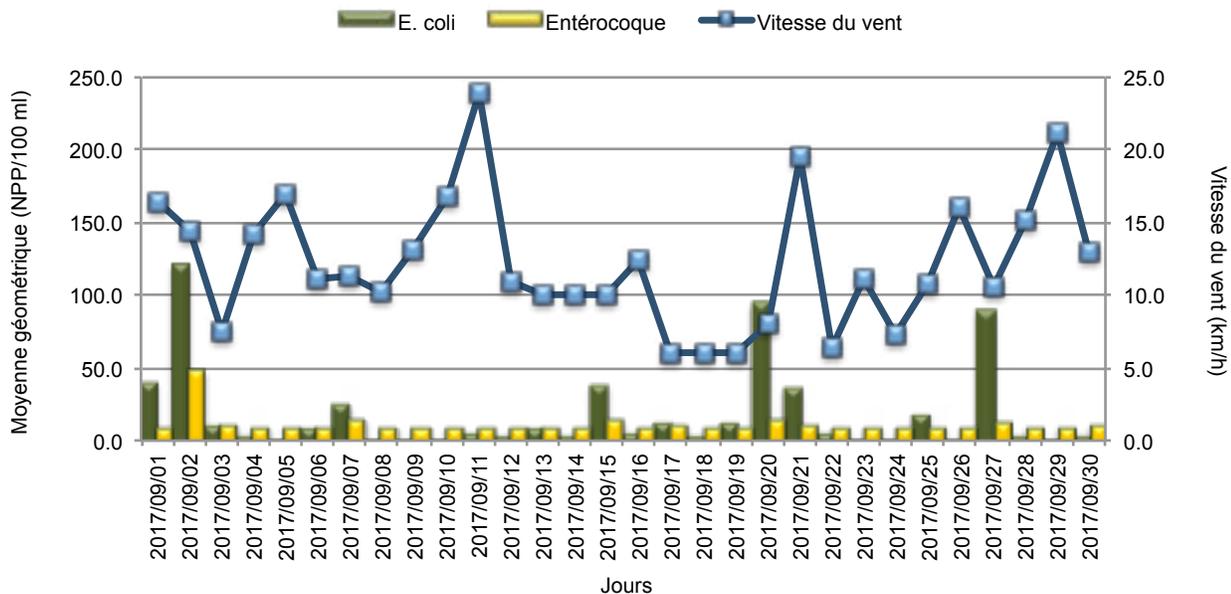
Les figures 3.2a à 3.2d illustrent le lien entre la vitesse du vent et la moyenne géométrique des numérations de bactéries pour les mois de juin à septembre 2017. La vitesse du vent a été mesurée toutes les heures à la station météo de la plage Parlee et la moyenne quotidienne a été calculée. La ligne bleue représente la vitesse du vent en km/h (axe de droite). La barre verte représente la moyenne géométrique d'*E. coli* et la barre jaune, la moyenne géométrique des entérocoques (axe de gauche). Il n'existe aucune corrélation perceptible entre ces paramètres pour l'un ou l'autre des quatre mois.

Figure 3.2a Vitesse du vent et moyenne géométrique – Juin

Figure 3.2b Vitesse du vent et moyenne géométrique – Juillet

Figure 3.2c Vitesse du vent et moyenne géométrique – Août

Figure 3.2d Vitesse du vent et moyenne géométrique – Septembre

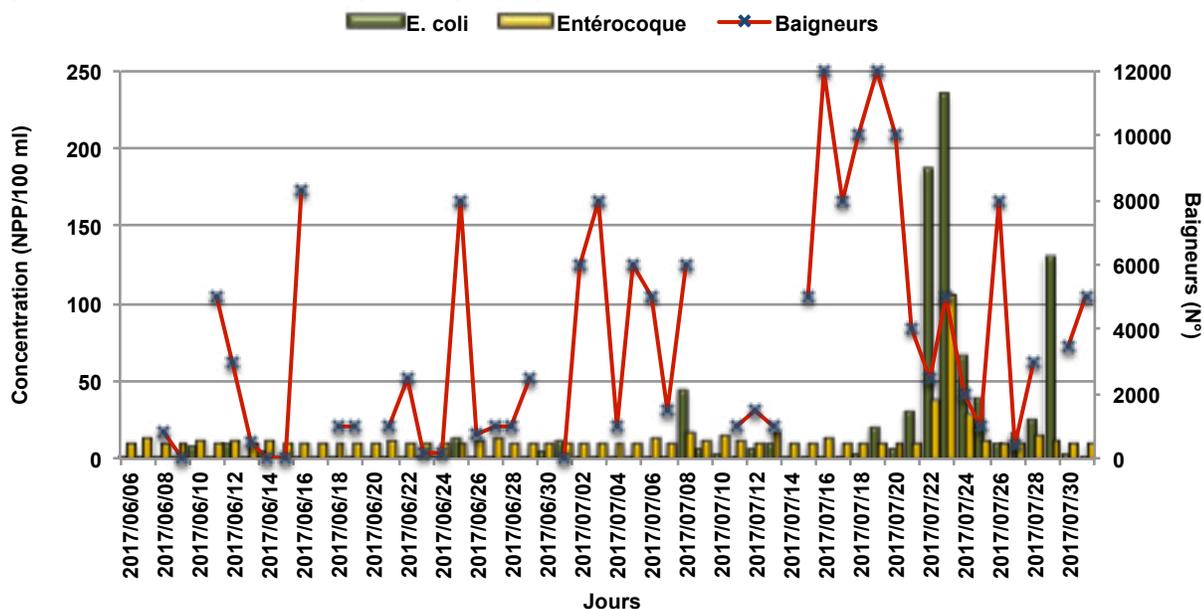
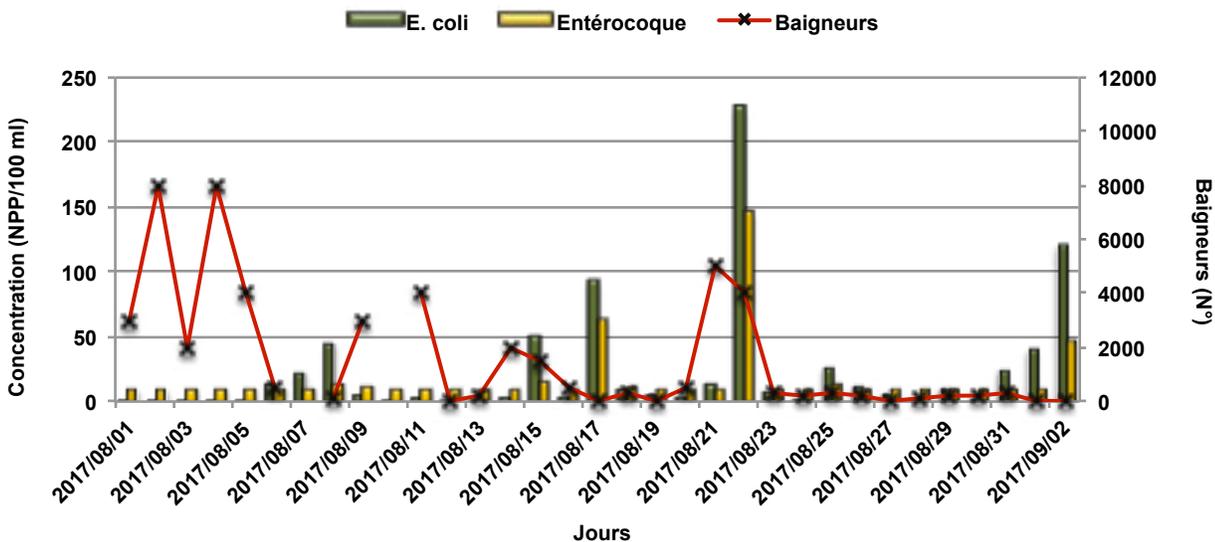
Les numérations de bactéries dépendent beaucoup des conditions locales (profondeur de l'eau, marées, courants, températures, etc.). Les emplacements qui subissent très peu de mouvement d'eau peuvent présenter une hausse de la densité des bactéries en fonction du nombre d'utilisateurs de la plage. Aux emplacements où l'action des vagues est forte, les bactéries excrétées dans l'eau peuvent se disperser très rapidement et le lien entre les bactéries et le nombre d'utilisateurs de la plage n'est alors pas évident.

Figure 3.3a Utilisateurs de la plage et moyenne géométrique – Juin et juillet

Figure 3.3b Utilisateurs de la plage et moyenne géométrique – Août et septembre

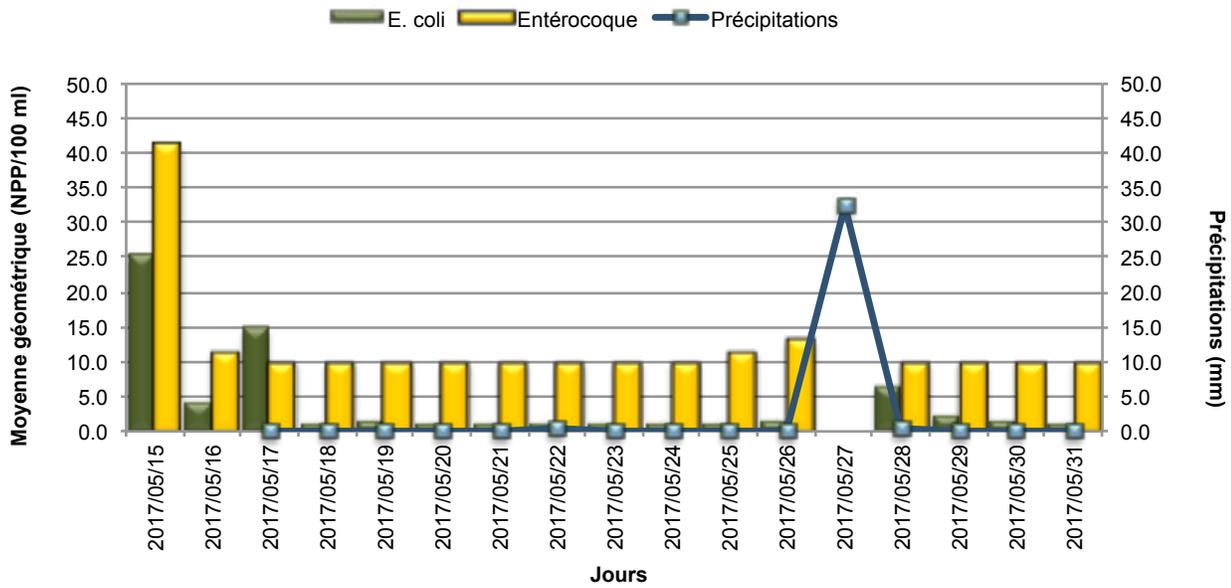
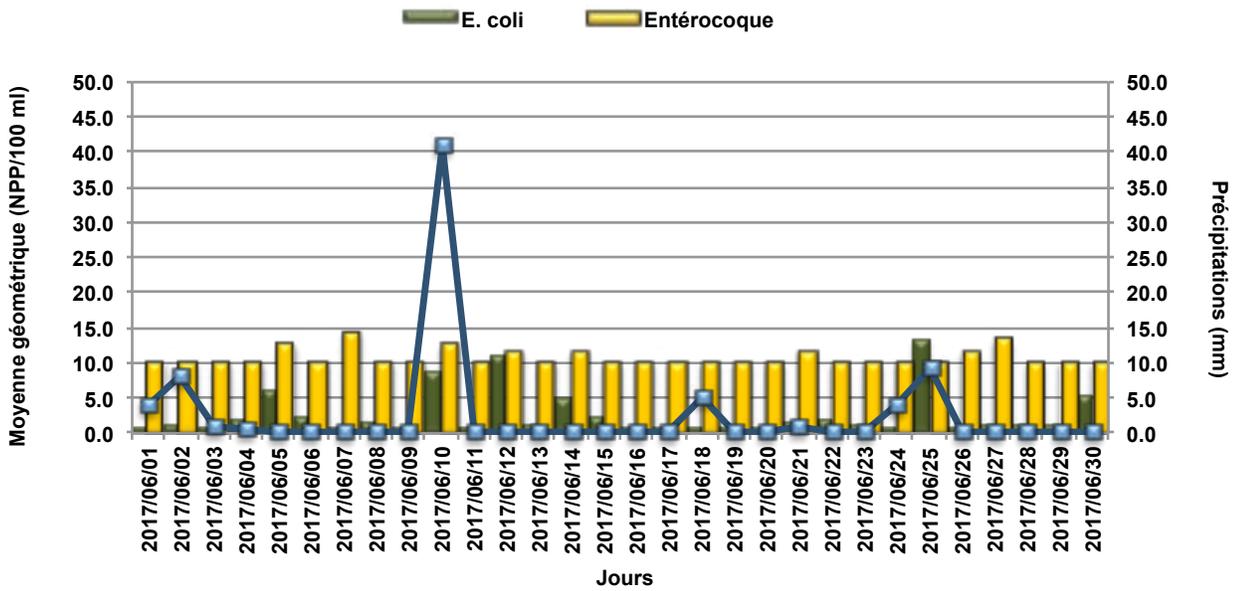
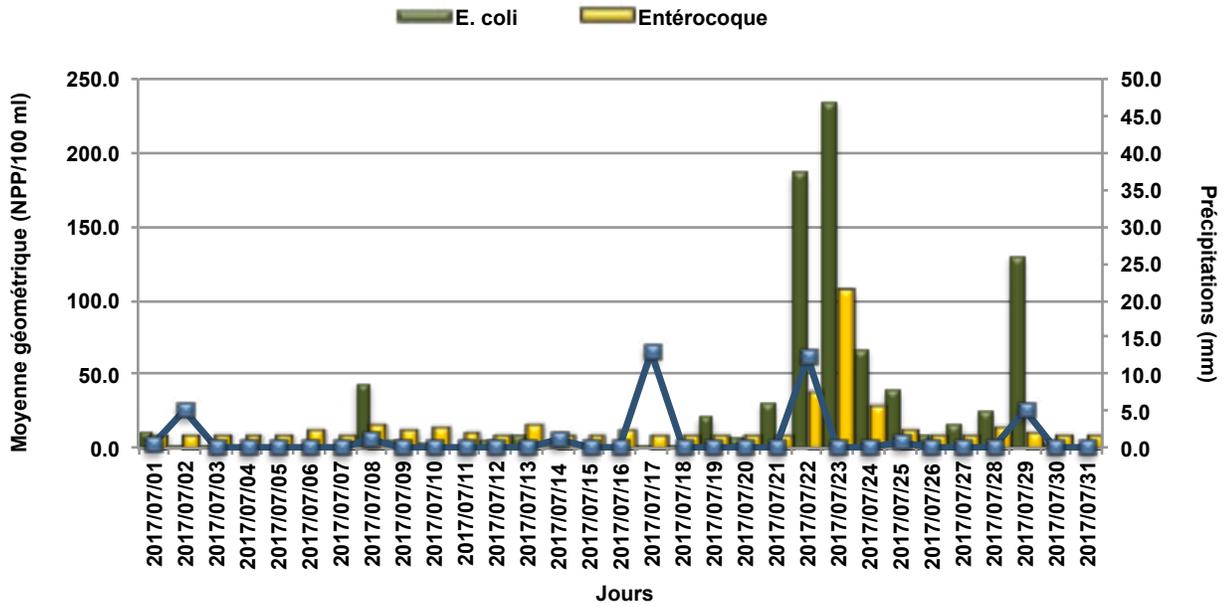
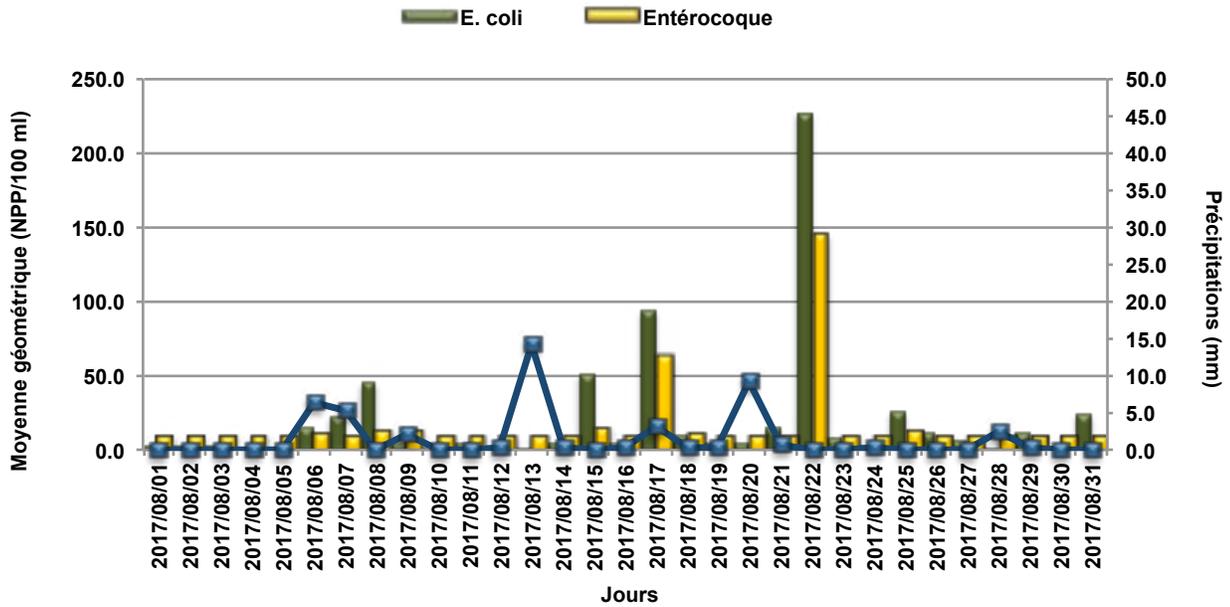
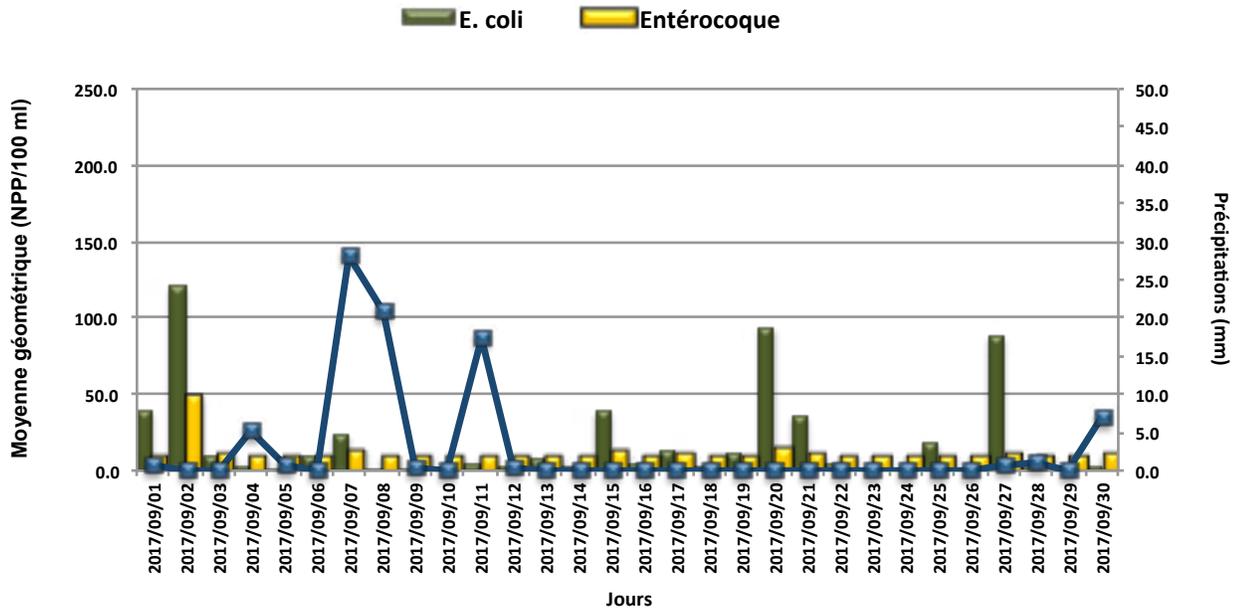
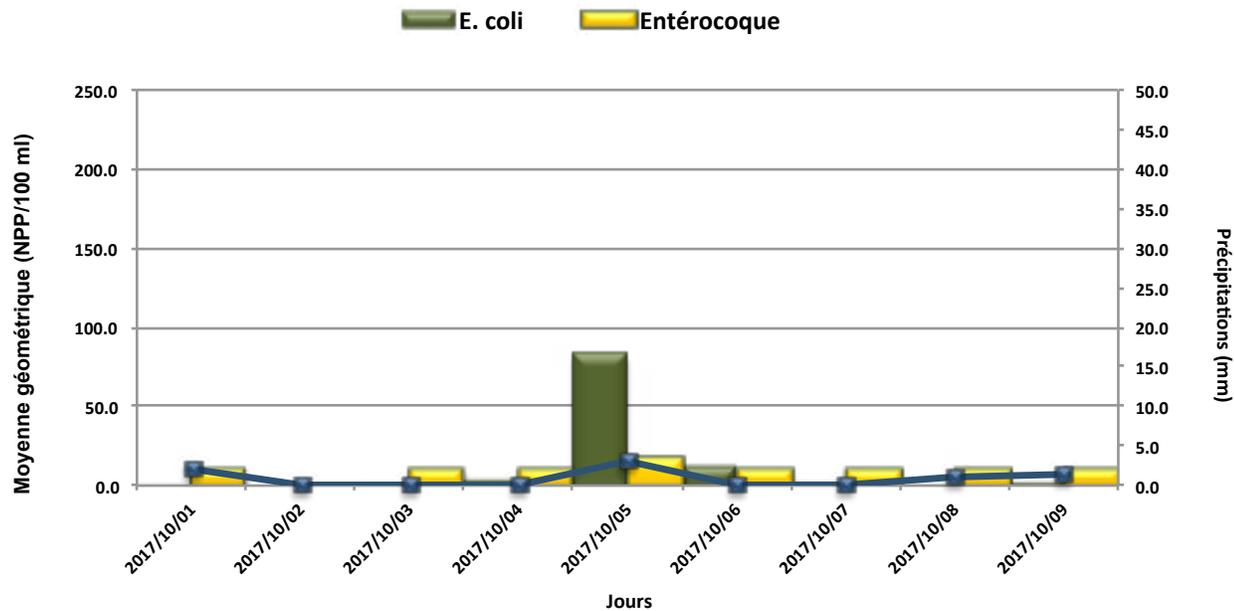
Il ressort d'un examen de la documentation que des précipitations intenses augmentent l'écoulement des eaux de surface, ce qui peut avoir une incidence négative sur la qualité de l'eau des plages destinées à la baignade. Les figures 3.4a à 3.4f illustrent le lien entre les précipitations et la moyenne géométrique des numérations de bactéries à partir de juin jusqu'aux neuf premiers jours d'octobre 2017. Il n'existe aucune corrélation constante entre ces paramètres.

Figure 3.4a Précipitations et moyenne géométrique – Mai

Figure 3.4b Précipitations et moyenne géométrique – Juin

Figure 3.4c Précipitations et moyenne géométrique – Juillet

Figure 3.4d Précipitations et moyenne géométrique – Août

Figure 3.4e Précipitations et moyenne géométrique – Septembre

Figure 3.4f Précipitations et moyenne géométrique – Octobre

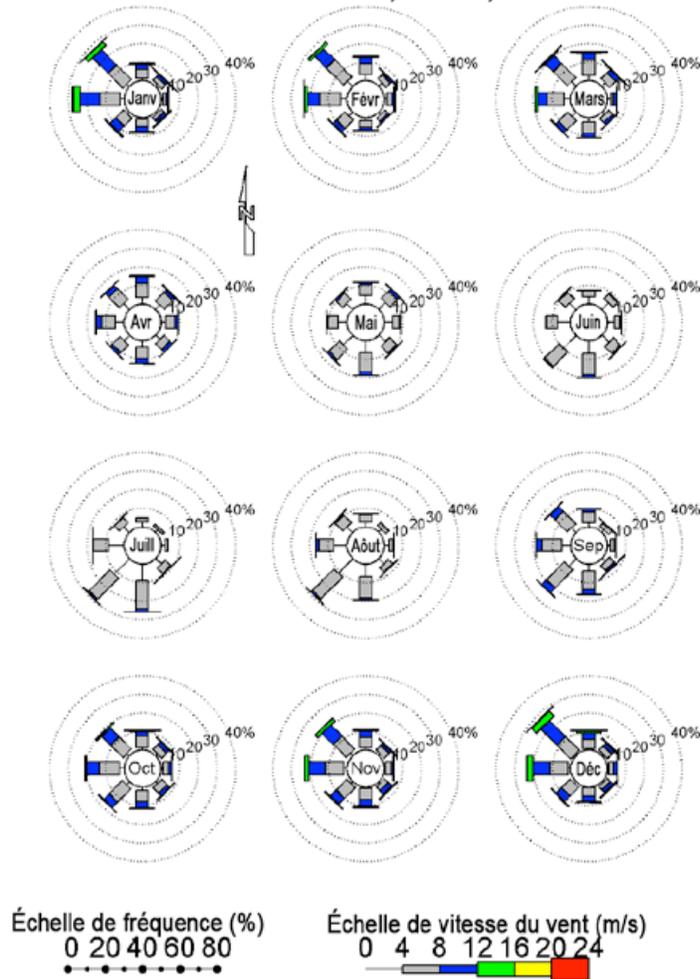
La figure 3.5a présente des diagrammes des vents, par mois, sur une période de 30 ans de données allant de 1985 à 2015. Pendant la saison de baignade (fin mai à début septembre), les vents dominants viennent du sud et (principalement) du sud-ouest. Pendant les mois d'automne et d'hiver, les vents dominants viennent du nord-ouest. Toutefois, de temps à autre, il n'y a aucun vent.

Site: Parlee Beach. MSC50 #M6010119, 46.3N, -64.4W. Ans : 1985 - 2015

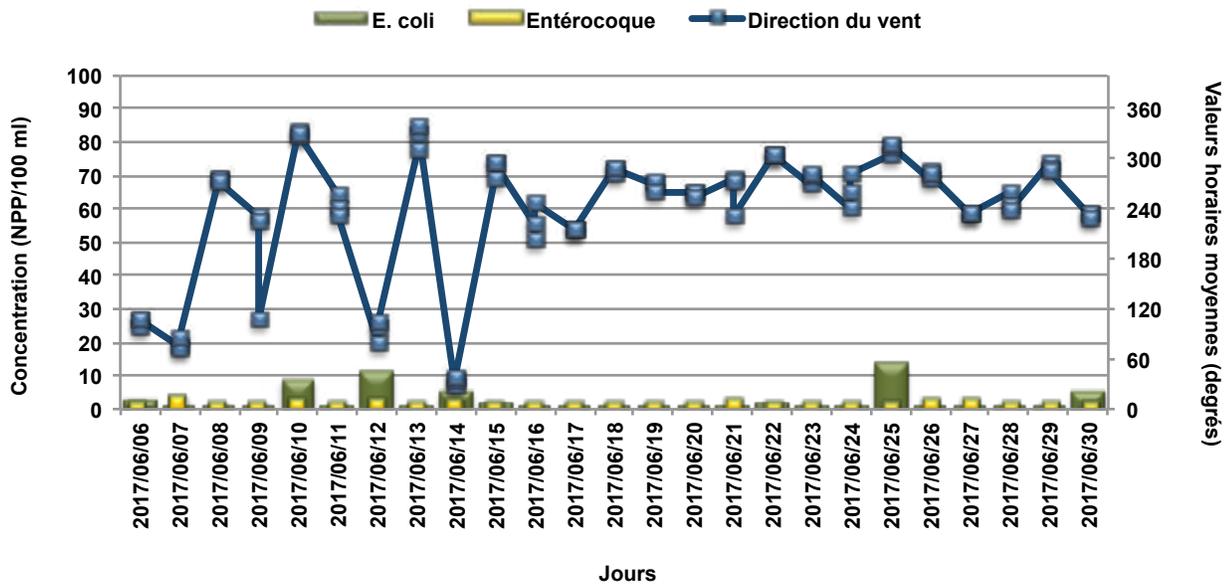
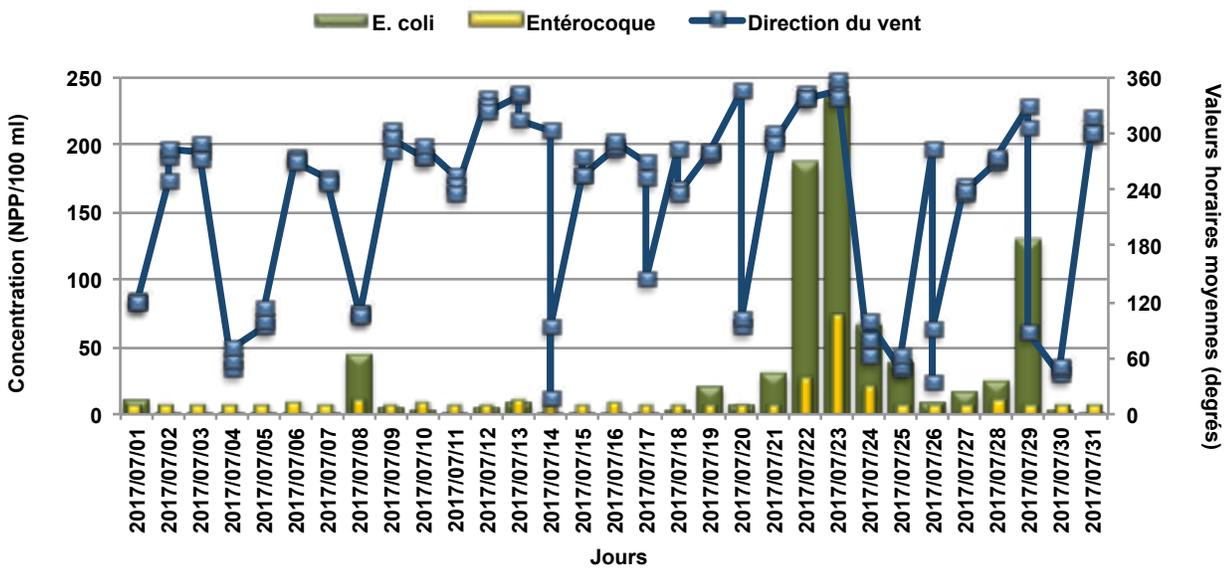
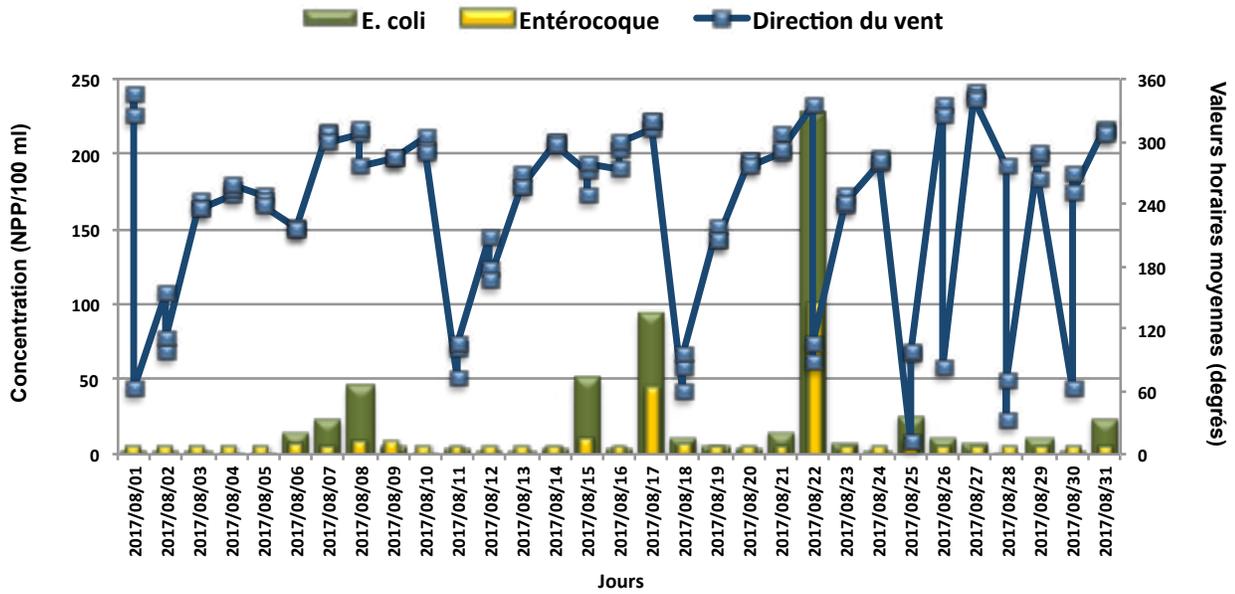
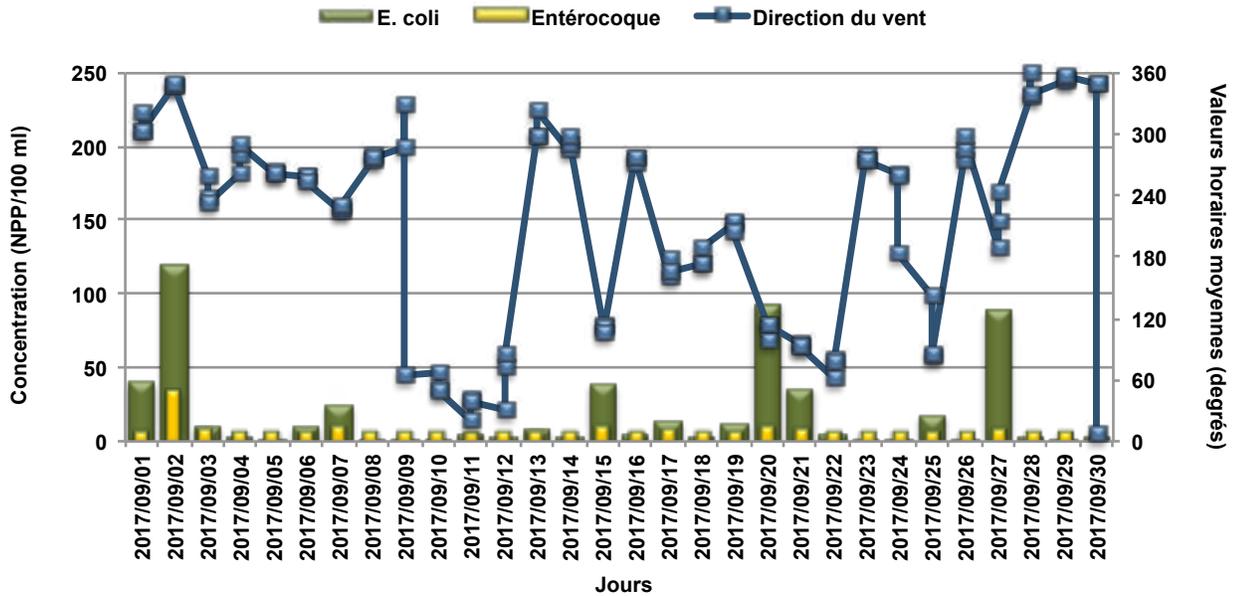
Les figures 3.5b à 3.5f illustrent le lien entre la direction du vent et la moyenne géométrique des numérations de bactéries à partir de juin jusqu'aux neuf premiers jours d'octobre. Il semble y avoir une corrélation relativement constante entre ces paramètres. D'après ces données, lorsque le vent souffle du sud-ouest (de 180 à 270 degrés), la qualité de l'eau de la plage Parlee est acceptable. Toutefois, lorsque le vent souffle du nord-ouest (de 270 à 360 degrés), on observe souvent une hausse des valeurs des tests.

Figure 3.5b Direction du vent et moyenne géométrique – Juin

Figure 3.5c Direction du vent et moyenne géométrique – Juillet

Figure 3.5d Direction du vent et moyenne géométrique – Août

Figure 3.5e Direction du vent et moyenne géométrique – Septembre

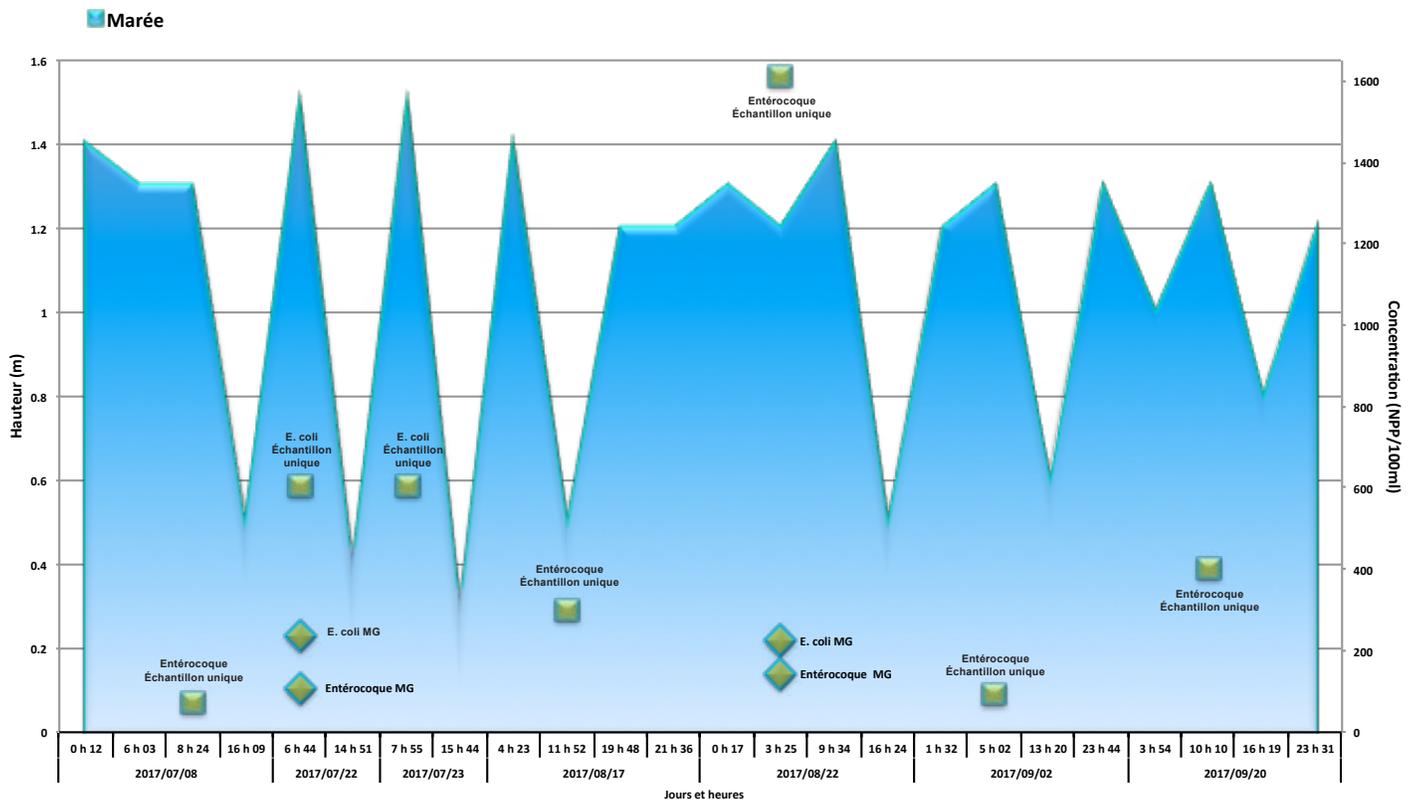
La figure 5.5g présente un exemple de lien entre la hauteur de la marée et les bactéries pour sept jours sélectionnés au cours de la période allant de juillet à septembre. Le graphique n'est pas une séquence continue de jours chronologiques. En outre, l'heure de l'échantillonnage ne correspond pas aux heures indiquées sur le graphique ; elle correspond uniquement à la journée.

Figure 3.5g Hauteur de la marée et concentration maximale dans un échantillon unique

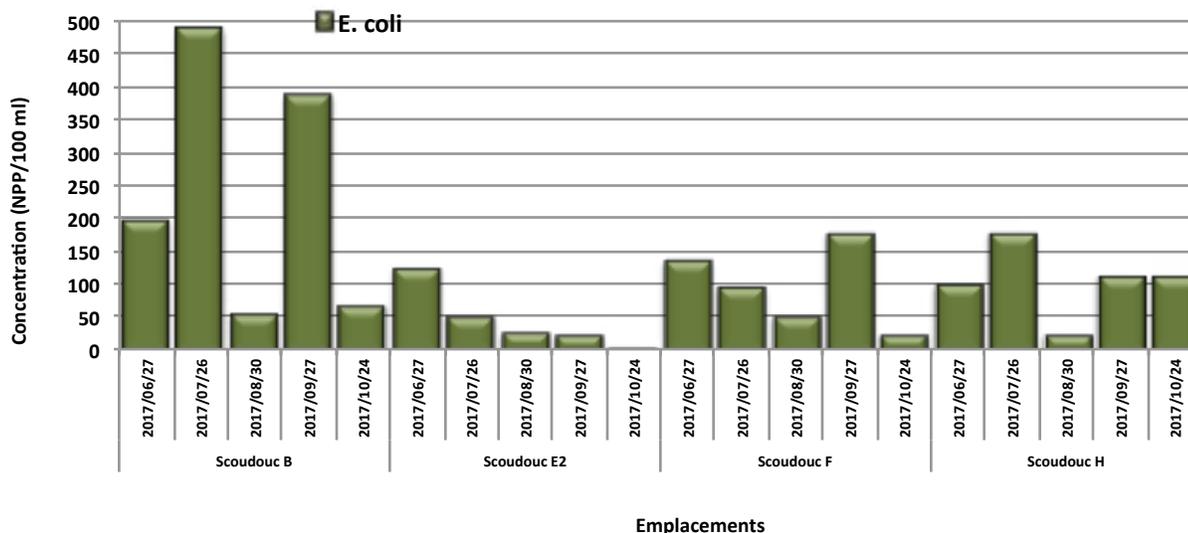
Figure 4.2a Emplacements Scoudouc – Résultats

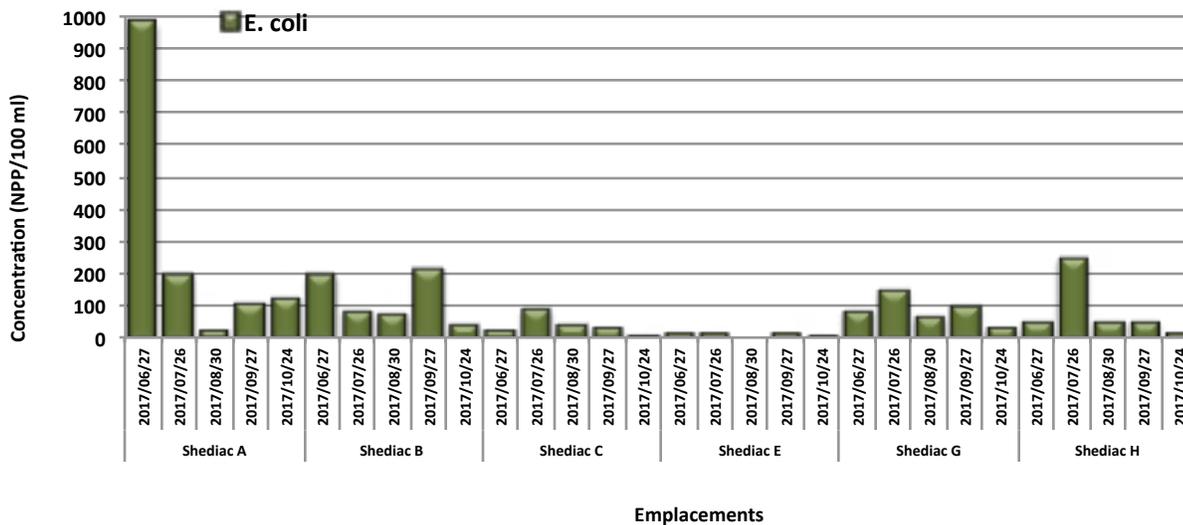
Les résultats des tests pour les six emplacements Shediac sont présentés à la figure 4.2b. Les données ont été recueillies entre le 26 juin et le 24 octobre 2017. Tous les échantillons d'*E. coli* sont inférieurs à 250 NPP/100 ml, sauf un échantillon à Shediac A (dans la partie supérieure du bassin hydrographique), dont le résultat s'est élevé à presque 1 000 NPP/100 ml le 26 juin 2017, soit une valeur dépassant la concentration maximale recommandée dans un échantillon unique de 400 NPP/100 ml.

Figure 4.2b Emplacements Shediac – Résultats

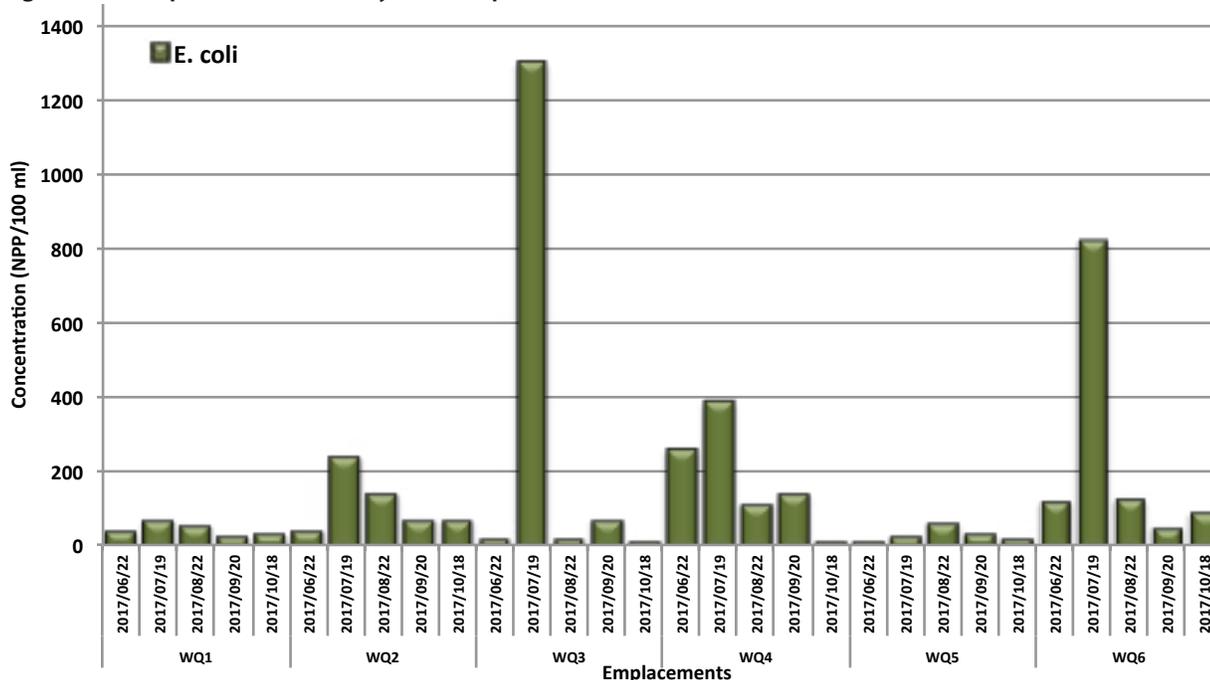
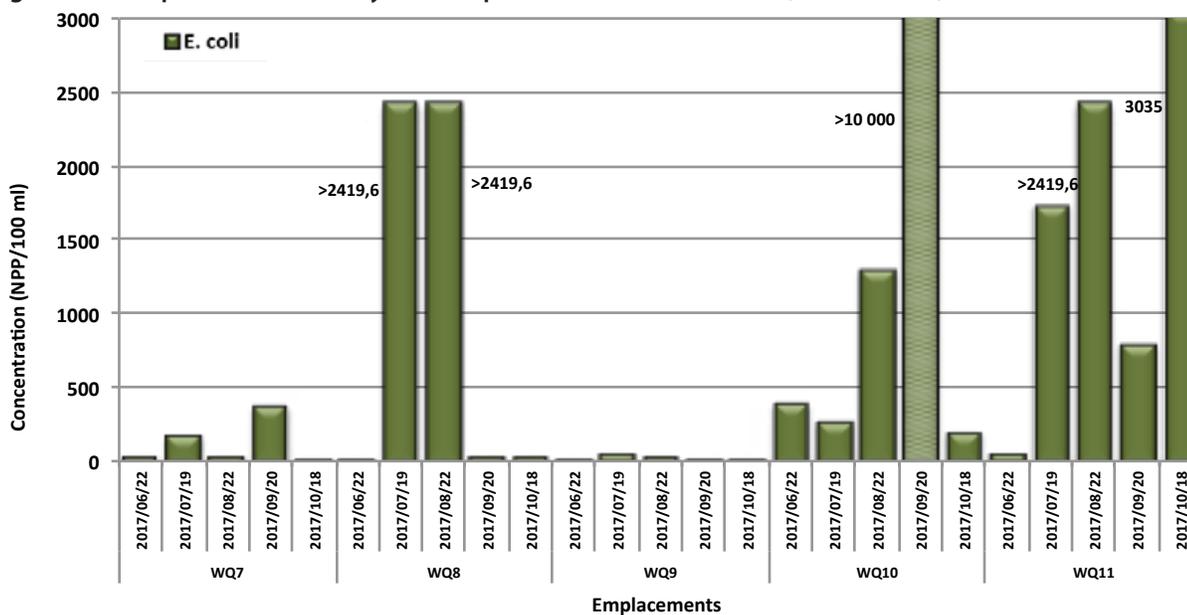
Les résultats des tests pour les onze emplacements d'analyse de la qualité de l'eau sont présentés à la figure 4.2c (WQ1-WQ6) et à la figure 4.2d (WQ7-WQ11). Les données ont été recueillies à partir du mois de juin jusqu'au mois d'octobre 2017. À plusieurs emplacements, les concentrations d'*E. coli* ont dépassé la concentration maximale recommandée dans un échantillon unique de 400 NPP/100 ml. Ces emplacements comprennent WQ3 le 19 juillet, WQ6 le 19 juillet, WQ8 le 19 juillet et le 22 août, WQ10 le 22 août et le 20 septembre et WQ11 le 19 juillet, le 22 août, le 20 septembre et le 18 octobre. Ces données indiquent que les emplacements WQ8, WQ10 et WQ11 se trouvent dans des zones posant un problème particulier. Ces emplacements se trouvent dans le ruisseau Albert-Gallant à Shediac Bridge et deux ruisseaux sans nom de Grand Digue.

Figure 4.2c Emplacements d’analyse de la qualité de l’eau – Résultats (WQ1 – WQ6)

Figure 4.2d Emplacements d’analyse de la qualité de l’eau – Résultats (WQ7 – WQ11)

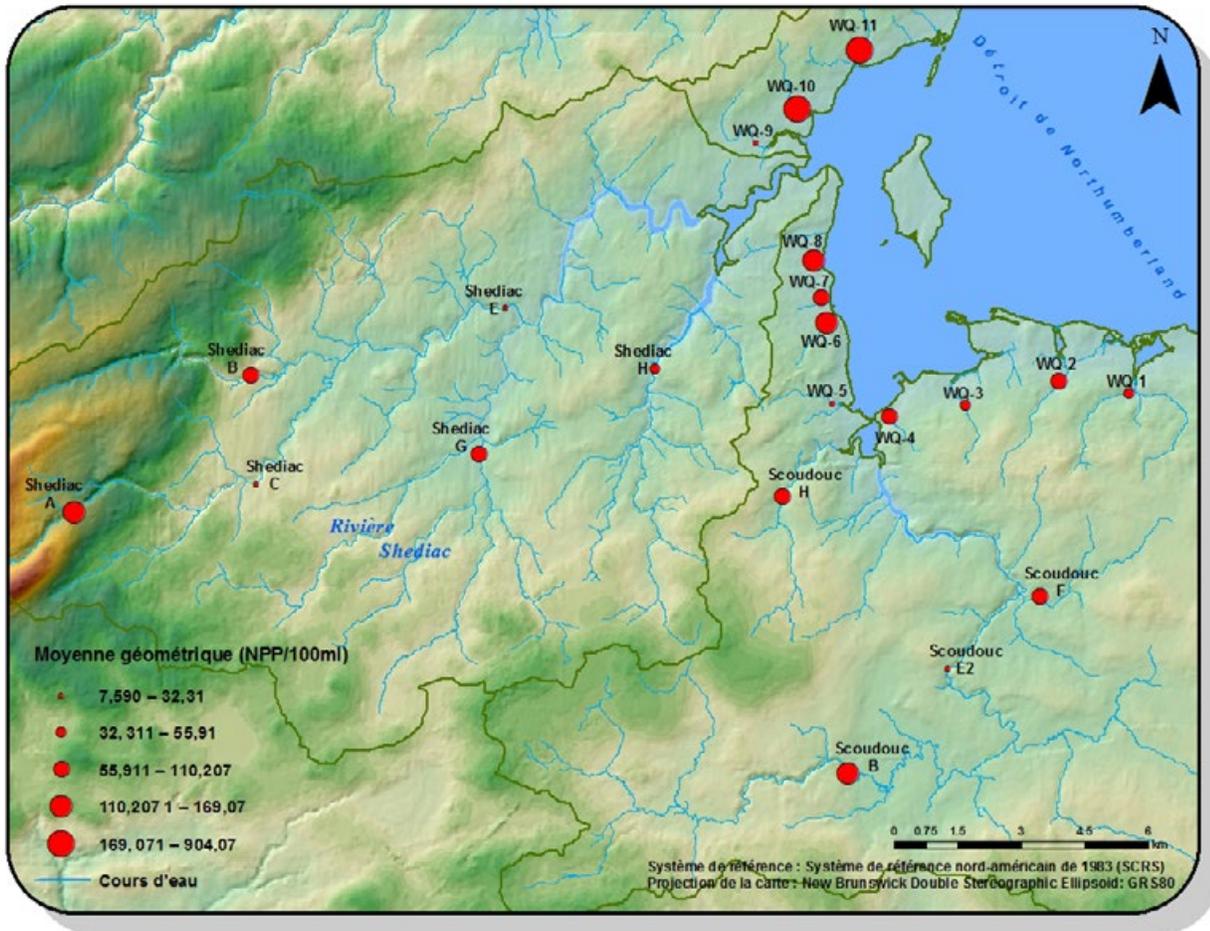
La moyenne géométrique des échantillons d’*E. coli* recueillis à chaque point d’échantillonnage a été calculée et sa répartition spatiale a été cartographiée comme l’indique la figure 4.2e. La taille du cercle à chaque emplacement est proportionnelle à la valeur de la moyenne géométrique, comme l’indique la légende. Les résultats démontrent que les sources de bactéries sont réparties dans l’ensemble du bassin hydrographique, y compris les parties supérieures des emplacements Shediac A et Scoudouc B. Cependant, seuls les emplacements WQ10 et WQ11 (près de Grande-Digue, au nord de la rivière Shediac) se rapprochent de la valeur recommandée pour la moyenne géométrique de 200 NPP/100 ml ou l’excèdent.

Figure 4.2e Moyenne géométrique des valeurs d'E. coli des emplacements du FFE par point d'échantillonnage

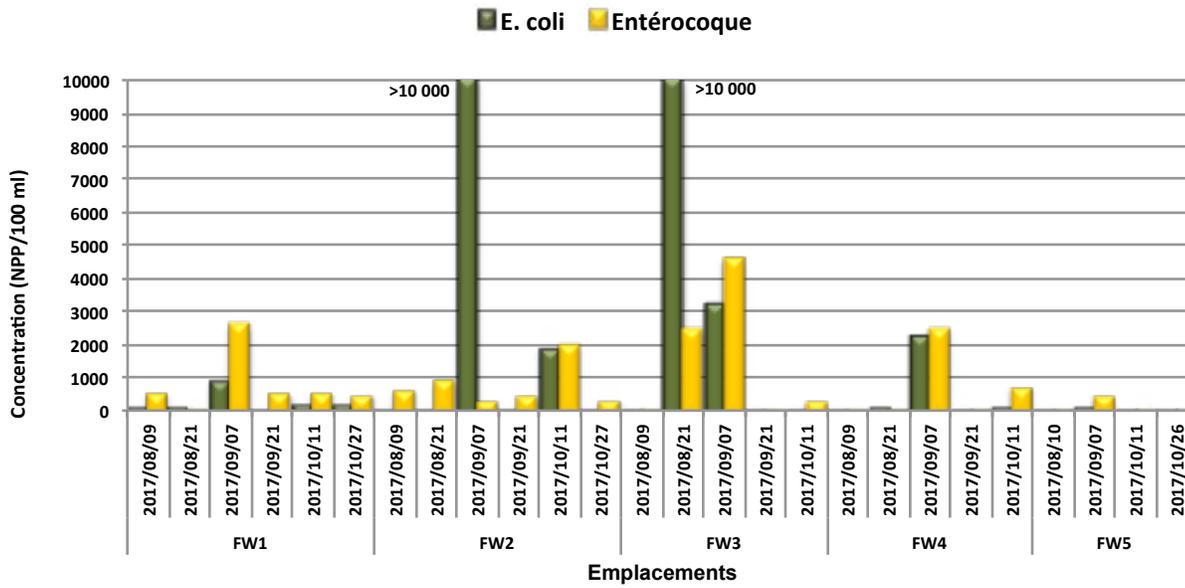
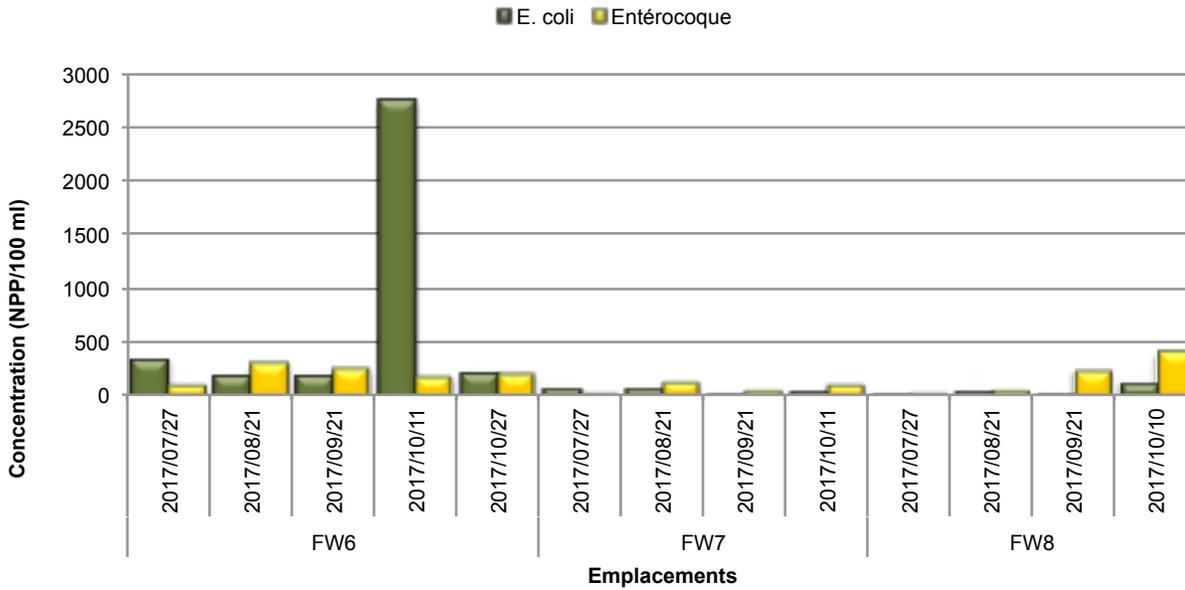
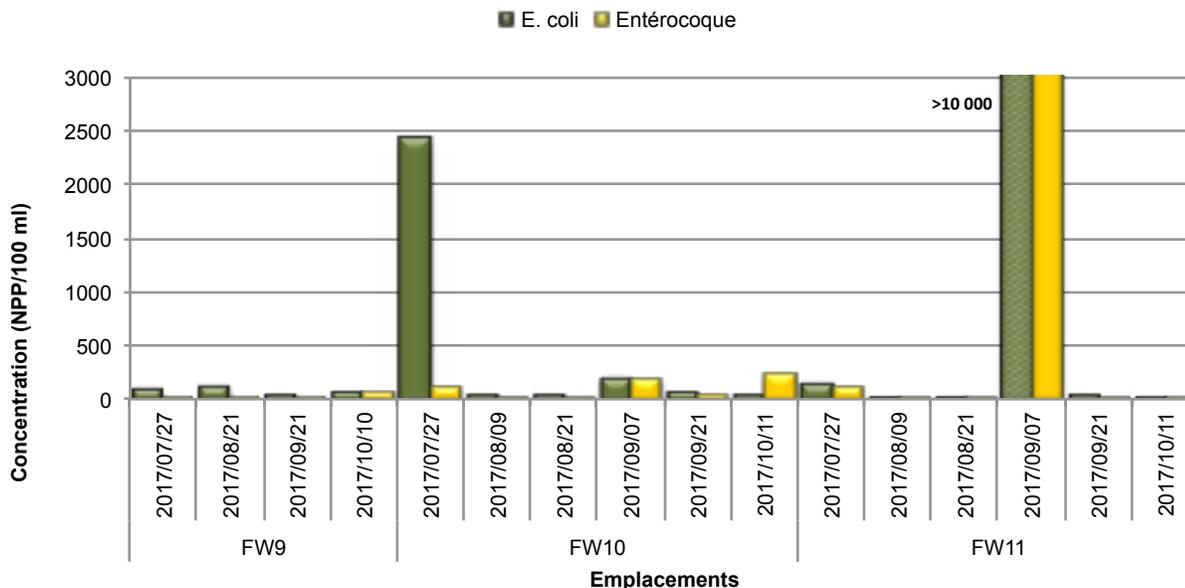
Les résultats des tests des onze emplacements d'eau douce sont présentés aux figures 4.3a à 4.3c. Les données ont été recueillies entre les mois de juin et d'octobre 2017. Quatre échantillons d'E. coli excédaient la valeur maximale recommandée dans un échantillon unique de 400 : FW2 à $\geq 10,000$ NPP/100ml le 7 septembre, FW3 à $\geq 10,000$ NPP/100 ml le 21 août, FW6 à 2750 NPP/100 ml le 11 octobre, FW109 à ≥ 2400 NPP/100 ml le 27 juillet et FW11 à $\geq 10,000$ NPP/100 ml le 7 septembre (coïncidant avec des précipitations). En ce qui a trait aux entérocoques, des résultats d'échantillons excédaient la valeur maximale recommandée dans un échantillon unique de 70 NPP/100 ml à tous les emplacements. Les valeurs les plus élevées ont été relevées à FW1, FW2, FW3, FW4 et FW11 avec les valeurs les plus hautes à FW11 avec 7 270 NPP/100 ml le 7 septembre.

Figure 4.3a Emplacements d'eau douce (FW1 – FW5)

Figure 4.3b Emplacements d'eau douce (FW6 – FW8)

Figure 4.3c Emplacements d'eau douce (FW9 – FW11)

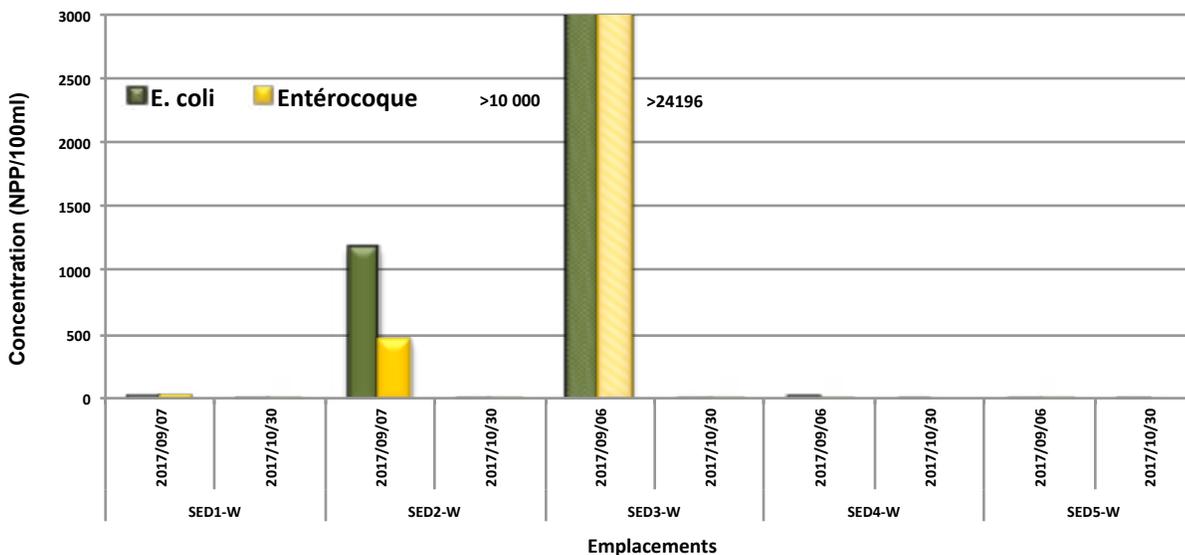
Les résultats des tests des cinq échantillons d'eau prélevés aux emplacements des tests sédiments sont présentés à la figure 4.3d. Les données ont été recueillies pendant les mois de septembre et octobre 2017. Deux échantillons d'*E. coli* excédaient la valeur maximale recommandée dans un échantillon unique de 400 : SED2 à 1 174 NPP/100 ml le 7 septembre et SED3 (« étang / lagune » du Parc provincial de la plage Parlee) à $\geq 10\,000$ NPP/100 ml le 6 septembre. En ce qui a trait aux entérocoques, deux échantillons excédaient la valeur maximale recommandée dans un échantillon unique de 70 NPP/100 ml : SED2 à 450 NPP/100 ml le 7 septembre et SED3 à $\geq 24\,196$ NPP/100 ml le 6 septembre (coïncidant avec des précipitations).

Figure 4.3d Eau aux emplacements de sédiments
