Qualité de l'eau de la plage Parlee

Shediac (Nouveau-Brunswick)

Rapport final

**Comité directeur de la qualité
de l'eau de la plage Parlee**

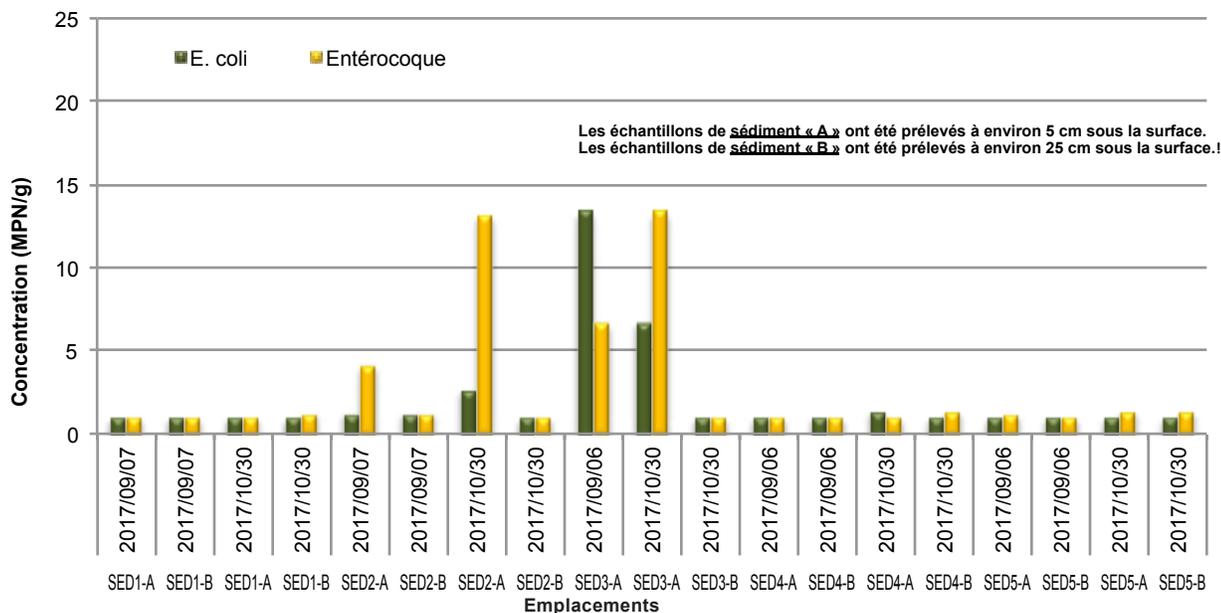
Les résultats des tests des cinq échantillons de sédiment prélevés aux emplacements de sédiments sont présentés à la figure 4.3e. Les données ont été recueillies pendant les mois de septembre et octobre. Les échantillons A ont été prélevés à 5 cm sous la surface et les échantillons B, à 25 cm sous la surface. La majorité des échantillons prélevés à 25 cm présentent des concentrations inférieures à 2 NPP/g. Des valeurs d'*E. coli* élevées ont été observées à SED2 le 30 octobre et à SED3 (« étang / lagune » du Parc provincial de la plage Parlee) le 6 septembre et le 30 octobre pour les échantillons prélevés à 5 cm. En ce qui a trait aux entérocoques, deux concentrations de 13 NPP/g pour les échantillons prélevés à 5 cm ont été notées à SED2 et à SED3 le 30 octobre.

Figure 4.3e Sédiment aux emplacements de sédiments

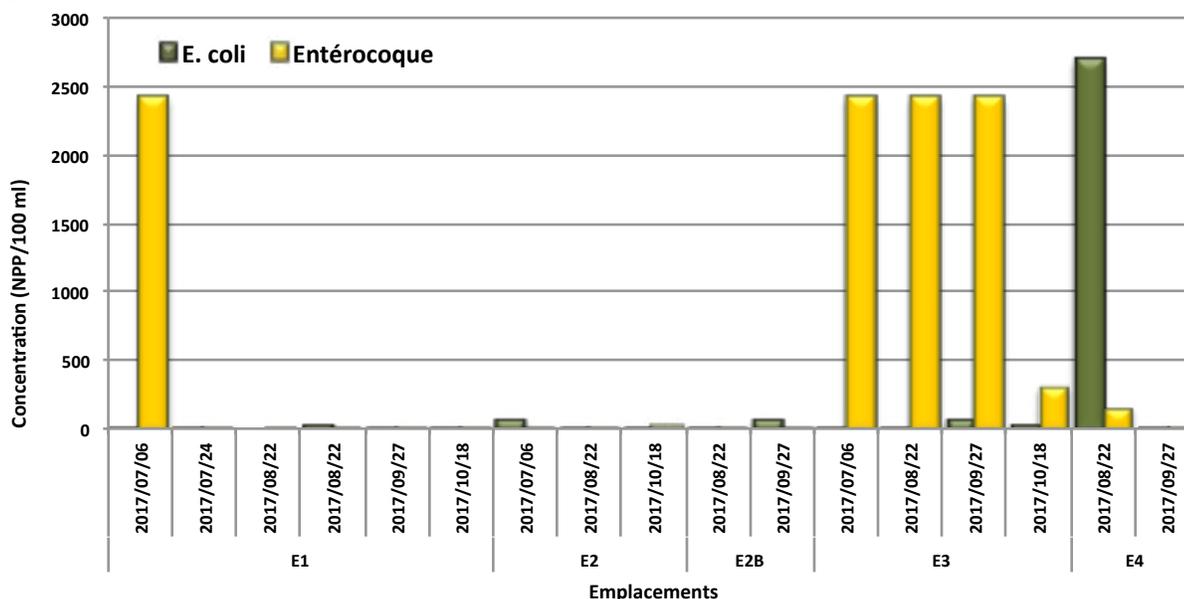
Les résultats des tests des quatre emplacements d'effluents sont présentés à la figure 4.3f. Les données ont été recueillies entre les mois de juillet et d'octobre 2017. Un échantillon d'*E. coli* excédait la valeur maximale recommandée dans un échantillon unique de 400 : E4 à 2 700 NPP/100 ml le 22 août. En ce qui a trait aux entérocoques, cinq échantillons excédaient la valeur maximale recommandée dans un échantillon unique de 70 NPP/100 ml : E1 à 2 400 NPP/100 ml le 6 juillet, E3 avec trois échantillons à 2 400 NPP/100 ml le 6 juillet, le 22 août et le 27 septembre et un échantillon à 307 NPP/100 ml le 18 octobre et E4 avec un échantillon à 155 NPP/100 ml le 22 août.

Figure 4.3f Emplacements d'effluents

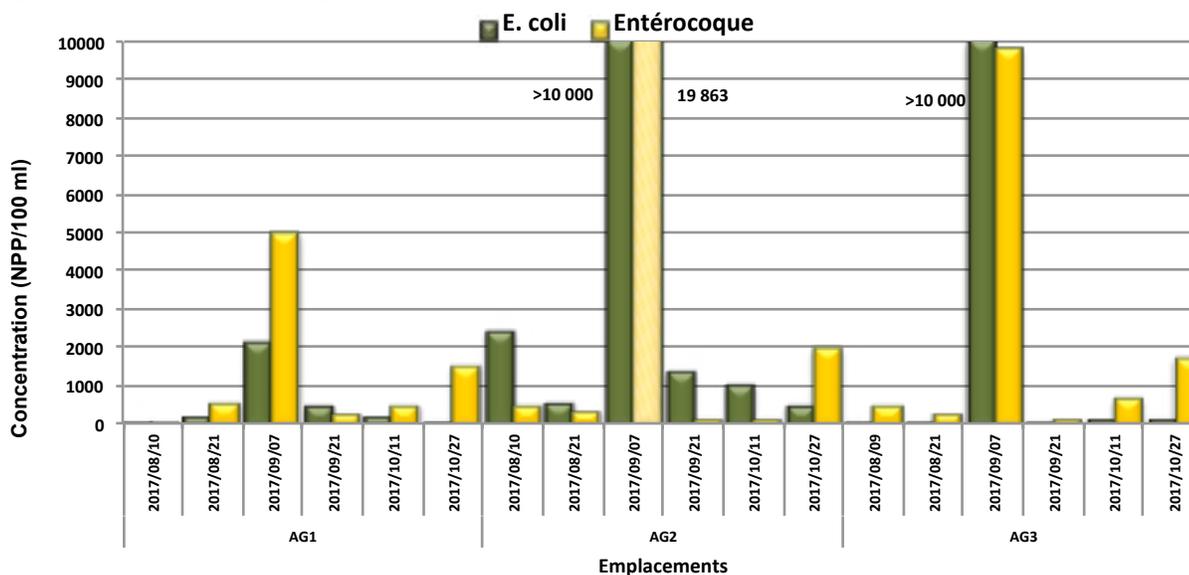
Les résultats des tests des trois emplacements agricoles sont présentés à la figure 4.3h. Les données ont été recueillies entre les mois d'août et d'octobre 2017. La valeur maximale recommandée dans un échantillon unique de 400 pour l'*E. coli* a été excédée pour certains échantillons à tous les emplacements. En ce qui a trait aux entérocoques, tous les emplacements excédaient la valeur maximale recommandée dans un échantillon unique de 70 NPP/100 ml. Des valeurs très élevées ont été observées aux trois emplacements le 7 septembre. Cela coïncide avec une période de précipitations d'environ 28 mm du 6 au 7 septembre, ce qui semble indiquer que les numérations élevées de bactéries sont liées au ruissellement dans les champs.

Figure 4.3h Emplacements agricoles

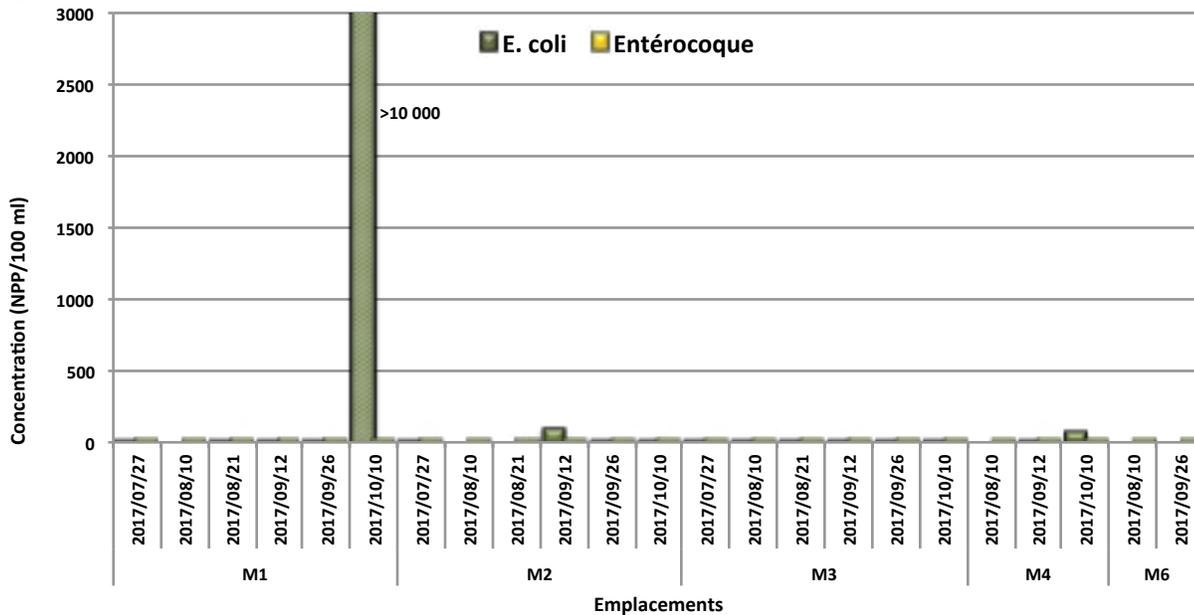
Les résultats des tests relatifs à la qualité de l'eau des cinq emplacements marins sont présentés à la figure 4.3i. Les données ont été recueillies entre les mois de juillet et d'octobre 2017. Tous les échantillons d'*E. coli* et d'entérocoque sont inférieurs à la valeur maximale recommandée dans un échantillon unique de 400 NPP/100 ml et de 70 NPP/100 ml, respectivement. Une valeur élevée de 10 000 NPP/100 ml d'*E. coli* a été observée à M1 (juste au nord de la plage Parlee) le 10 octobre. Il n'y a presque pas eu de pluie pendant les neuf jours précédant ce prélèvement; ce résultat ne semble donc pas lié aux précipitations.

Figure 4.3i Emplacements marins

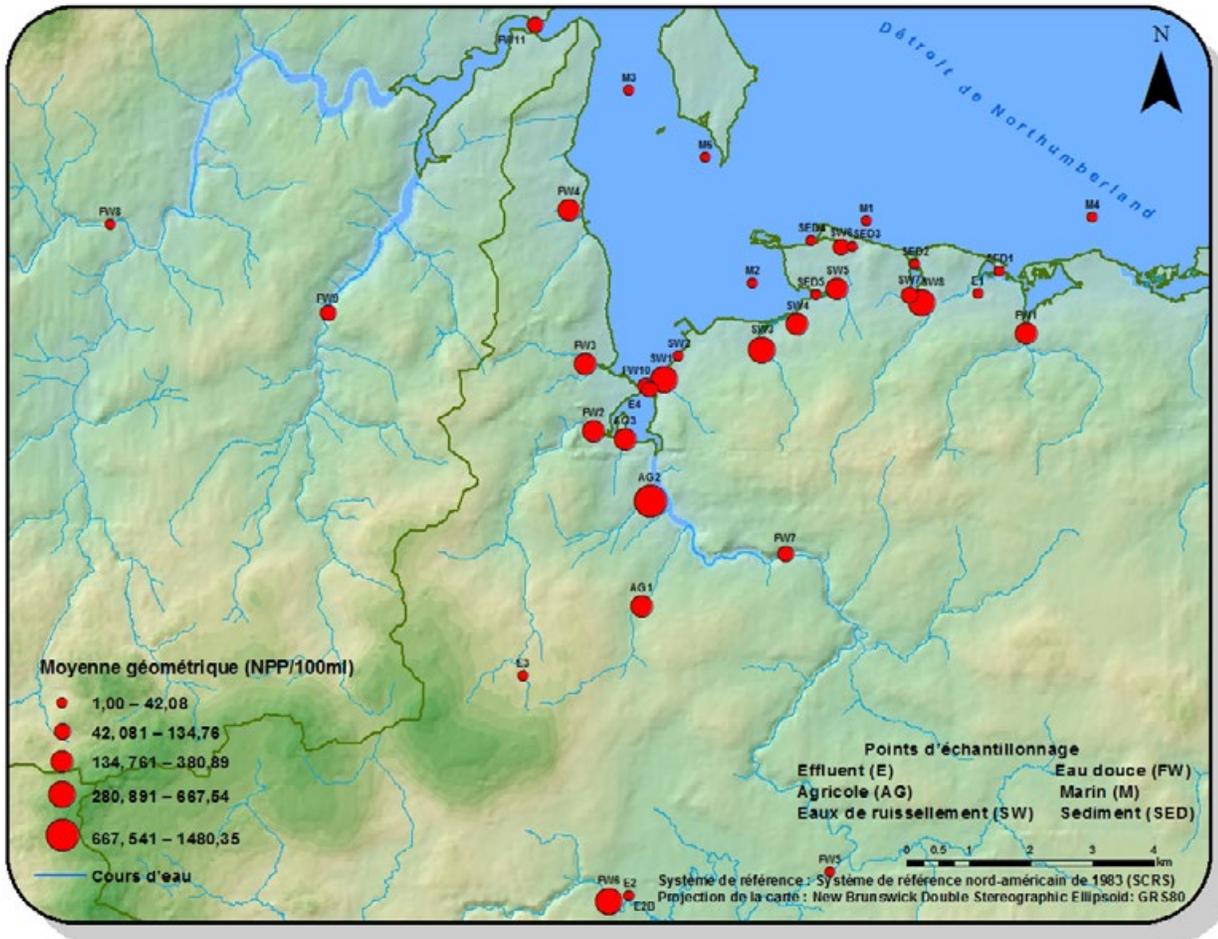
La moyenne géométrique des échantillons d'*E. coli* prélevés à chaque point d'échantillonnage a été calculée et sa répartition spatiale a été cartographiée comme l'indique la figure 4.3j. La taille du cercle à chaque emplacement est proportionnelle à la valeur de la moyenne géométrique, comme l'indique la légende. Les sources de bactéries sont réparties dans l'ensemble du bassin hydrographique, y compris les parties supérieures du point d'échantillonnage FW6. Nombre des emplacements regroupés près de la rivière Scoudouc et dans les ruisseaux se jetant dans la baie près de Shediac et de Pointe-du-Chêne se rapprochent de la valeur recommandée pour la moyenne géométrique de 200 NPP/100 ml ou l'excèdent.

Figure 4.3j Moyenne géométrique des valeurs d'E. coli des emplacements du PRBH par point d'échantillonnage

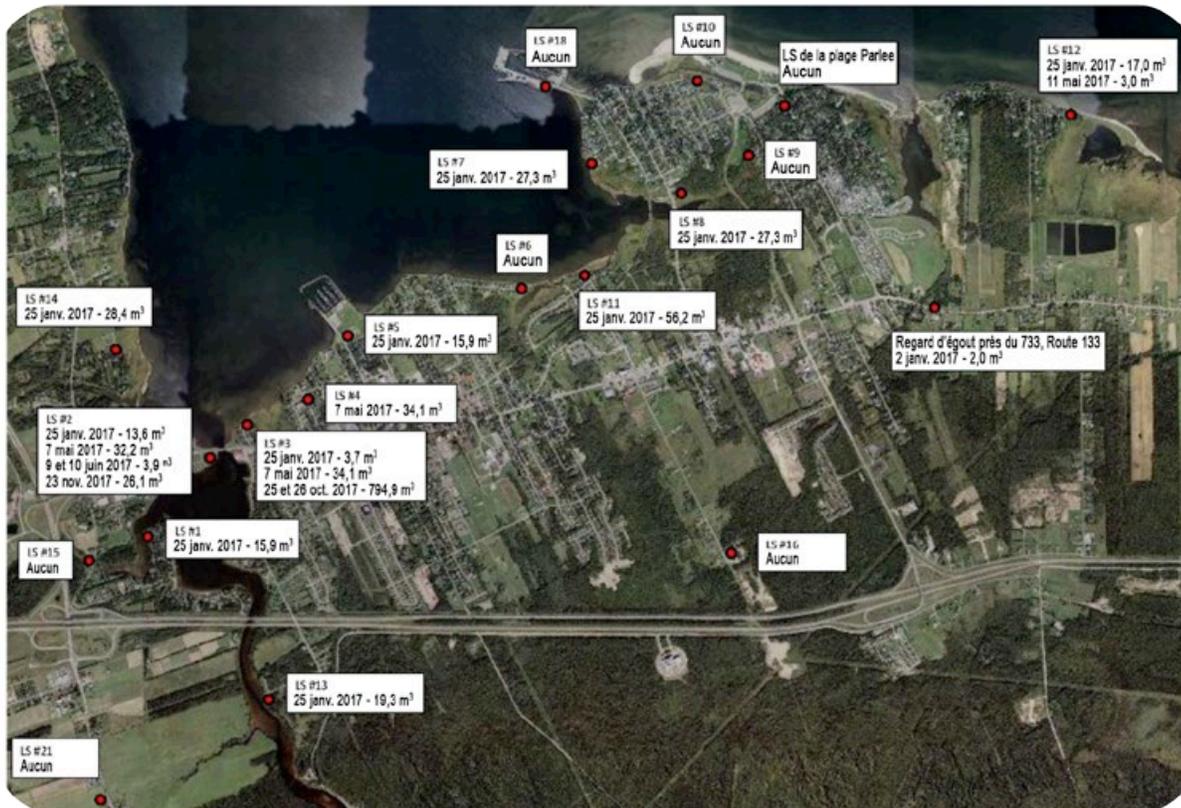
En raison du terrain relativement plat dans le secteur de Shédiac et de Pointe-du-Chêne, la Commission des égouts Shédiac et banlieues exploite 24 stations de relèvement pour desservir les égouts relevant de sa compétence. À l'occasion, ces stations de relèvement débordent en périodes de précipitations intenses ou lors de pannes de courant. Dans ces cas, les tuyaux de trop-plein se déversent directement dans l'environnement et il est possible que des eaux usées diluées atteignent les ruisseaux et les dépressions du sol de la région et qu'elles finissent par s'écouler dans la baie de Shédiac.

Figure 4.3k Débordements de la station de relèvement de la Commission des égouts Shediac et banlieues – 2017

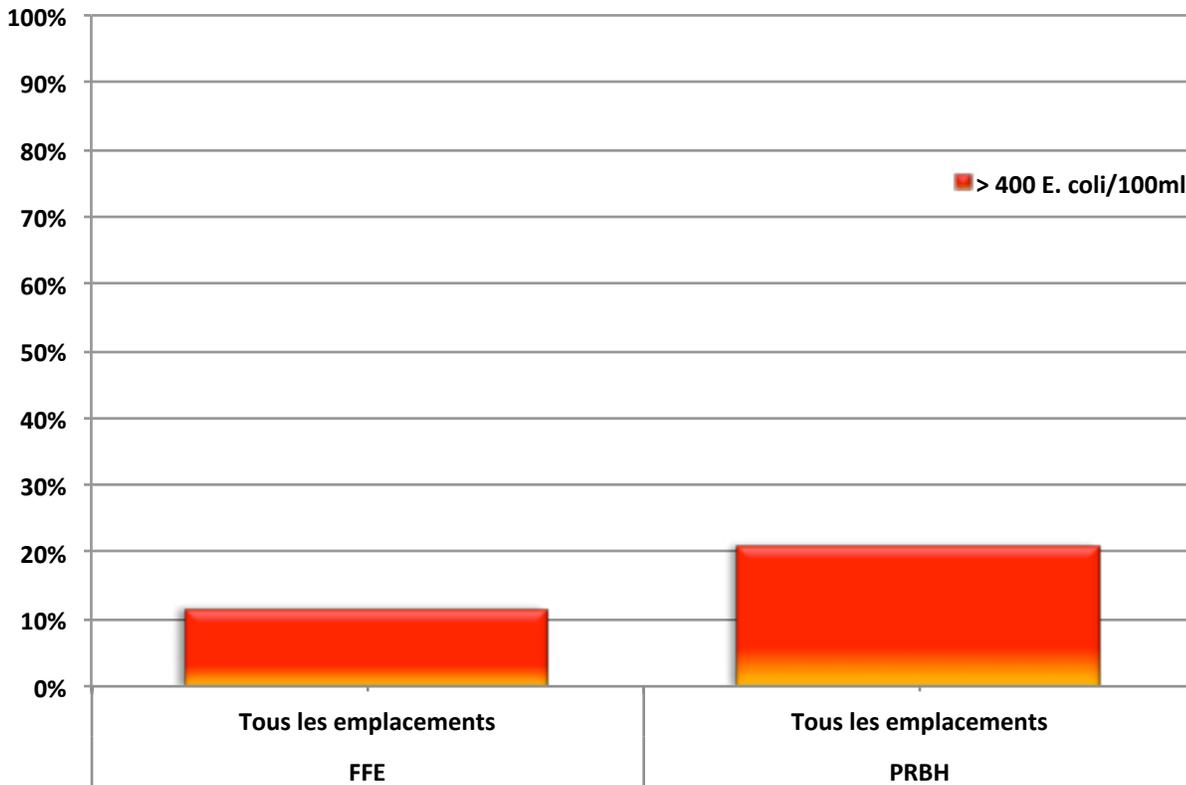
La figure 4.3l présente les dépassements des valeurs maximales recommandées dans un échantillon unique par les *Recommandations au sujet de la qualité des eaux utilisées à des fins récréatives au Canada* pour les points d'échantillonnage de l'*E. coli* du FFE et du PRBH. Des dépassements sont survenues à environ 12 % des emplacements du FFE et à environ 20 % de ceux du PRBH. Cela indique que les sources de bactéries sont réparties dans l'ensemble du bassin hydrographique.

Figure 4.3I Dépassements des valeurs recommandées

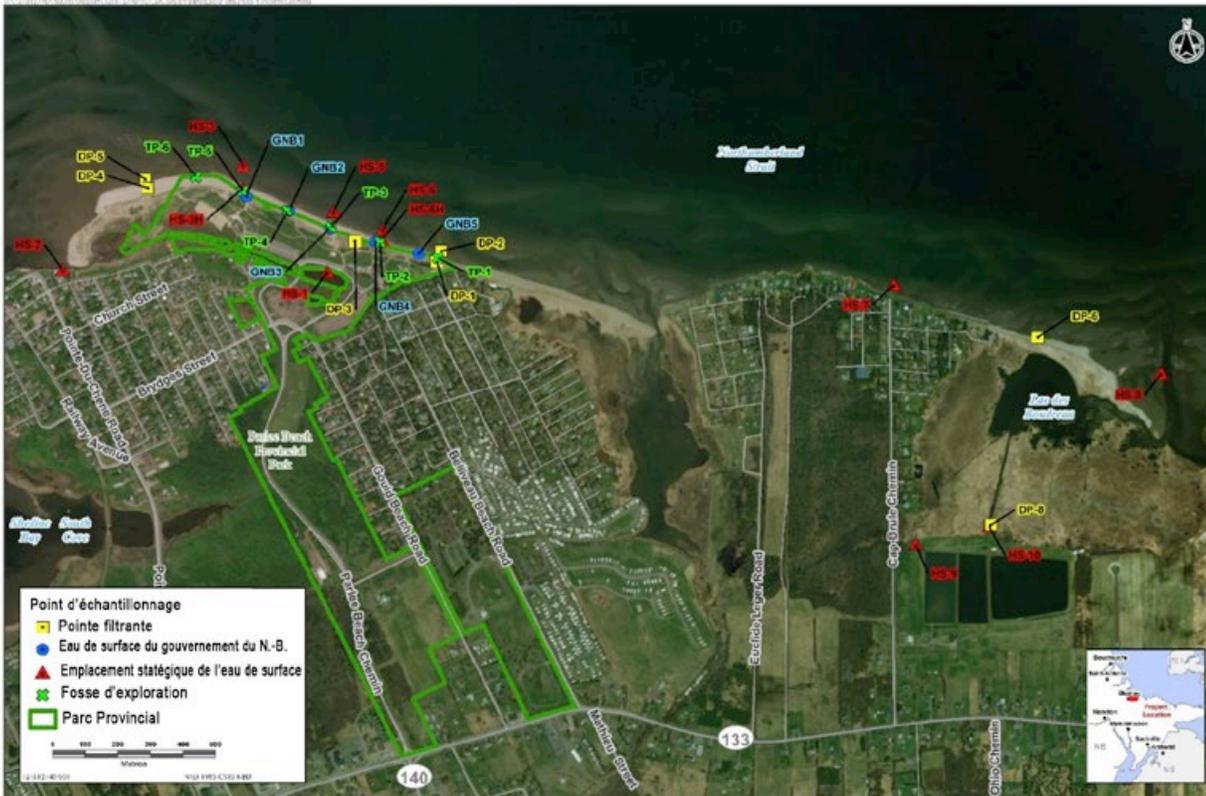
Figure 5.1 Points d'échantillonnage

L'échantillonnage visant à analyser les bactéries présentes dans le sable de plage et l'eau interstitielle connexe a été réalisé au moyen de la méthode de « fouille prudente ». Six fosses d'exploration ont été excavés aux emplacements nommés TP-1 à TP-6 à la figure 5.1. En tout, neuf emplacements d'eau de surface, nommés HS-1 à HS-10, ont fait l'objet d'un échantillonnage dans des conditions sèches (du 30 août au 1er septembre 2017) et humides (le 10 octobre 2017).

Pour déterminer les niveaux et l'hydrodynamique de l'eau souterraine à la plage Parlee, on a installé sept piézomètres entre le 28 et le 30 août 2017 aux emplacements DP-1 à DP-6 et DP-8.

- Pour le sable de plage, les concentrations de bactéries (*E. coli* et entérocoques) étaient faibles (c.-à-d. 4,1 NPP/g ou moins).
- En ce qui a trait à l'eau souterraine, les concentrations de bactéries dans tous les échantillons étaient inférieures aux valeurs indiquées dans les *Recommandations au sujet de la qualité des eaux utilisées à des fins récréatives au Canada* (73 NPP/100 ml ou moins pour l'*E. coli*; 52 NNP/100 ml ou moins pour les entérocoques).

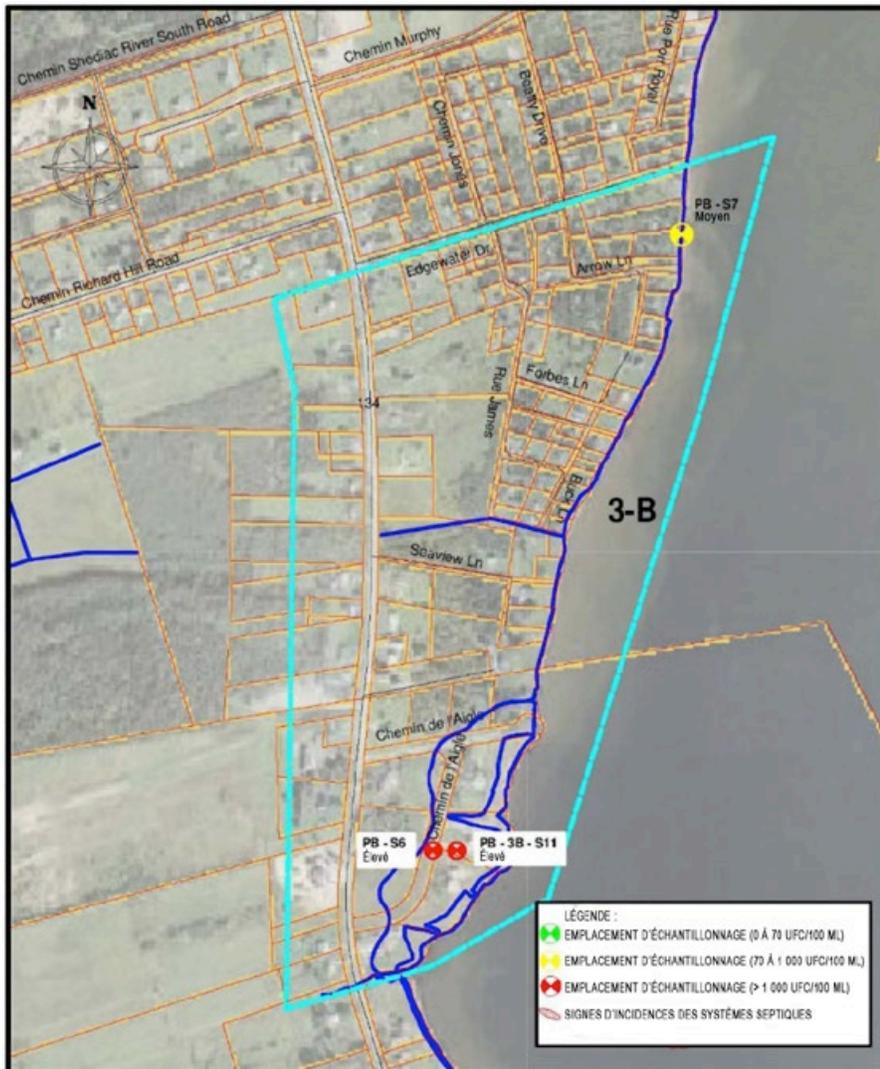
Figure 5.2d Secteur problématique 3-B au pont Shediac

Selon les résultats élevés des tests, il se pourrait qu'il y ait eu des infiltrations occasionnelles d'eaux usées partiellement traitées dans trois secteurs, qui sont montrés aux figures 5.2b et 5.2c. À une reprise, le fossé situé dans le secteur 1-D a présenté des valeurs d'*E. coli* supérieures à 200 000 NPP/100 ml, révélant possiblement une ou plusieurs infiltrations d'effluents sanitaires insuffisamment traités provenant de systèmes autonomes d'évacuation et d'épuration des eaux usées.

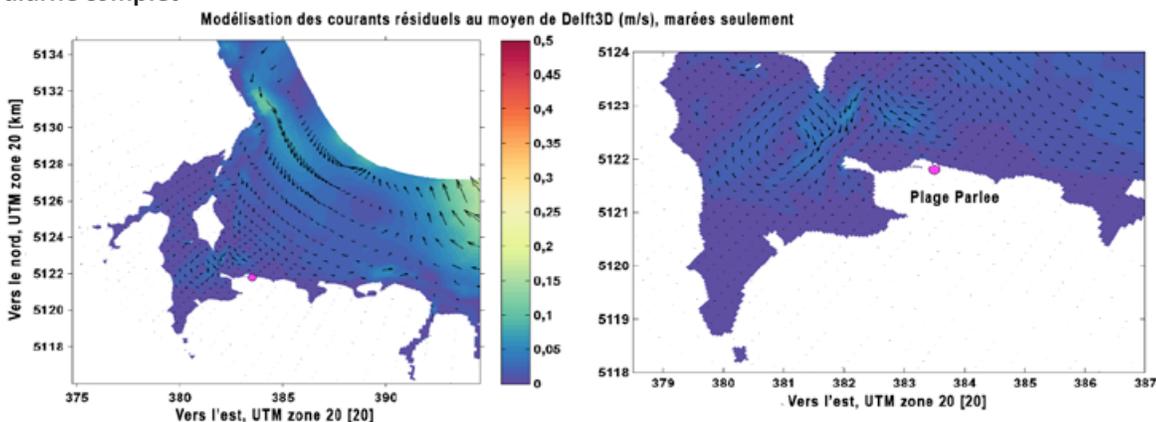
Les résultats des scénarios soumis à des conditions de forçage par les vents et les vagues indiquent que des schémas de circulation distincts et persistants sont susceptibles de se développer, la direction du vent ayant une incidence prédominante sur les conditions locales dans la baie de Shediac et à la plage Parlee. Les résultats indiquent également qu'en raison de la géométrie en L du littoral au nord et à l'est de la baie de Shediac, les schémas de circulation peuvent parfois converger ou diverger depuis le chenal au sud de la baie de Shediac, provoquant une variation des schémas de transport des polluants à partir de la partie sud de la baie de Shediac vers la zone côtière de la plage Parlee (voir la figure 5.3a).

Figure 5.3a Courants résiduels modélisés soumis à un forçage par la marée seulement ; moyenne calculée sur un cycle diurne complet

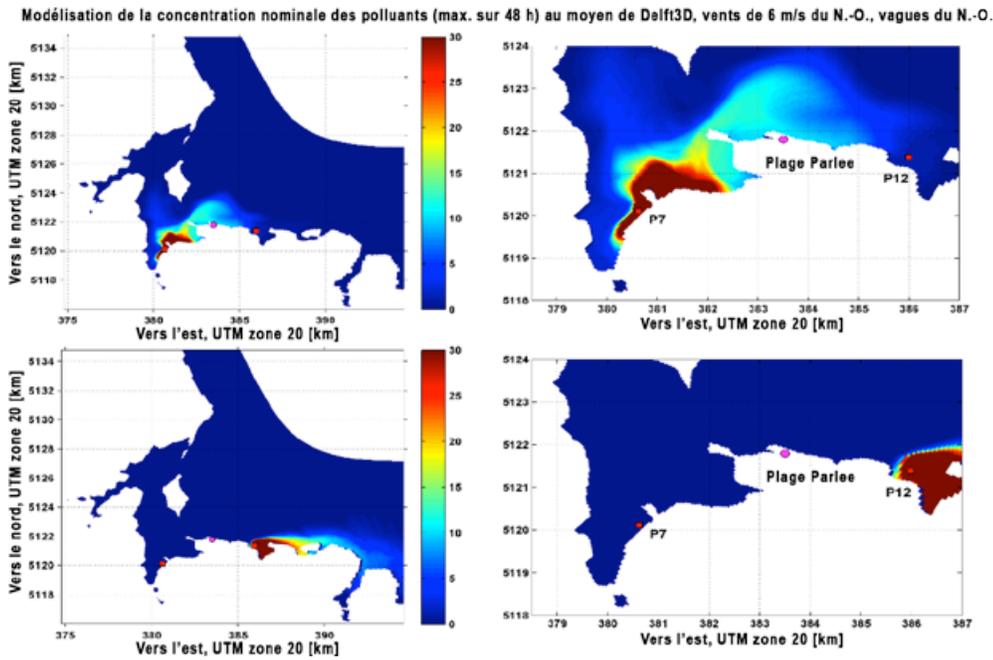
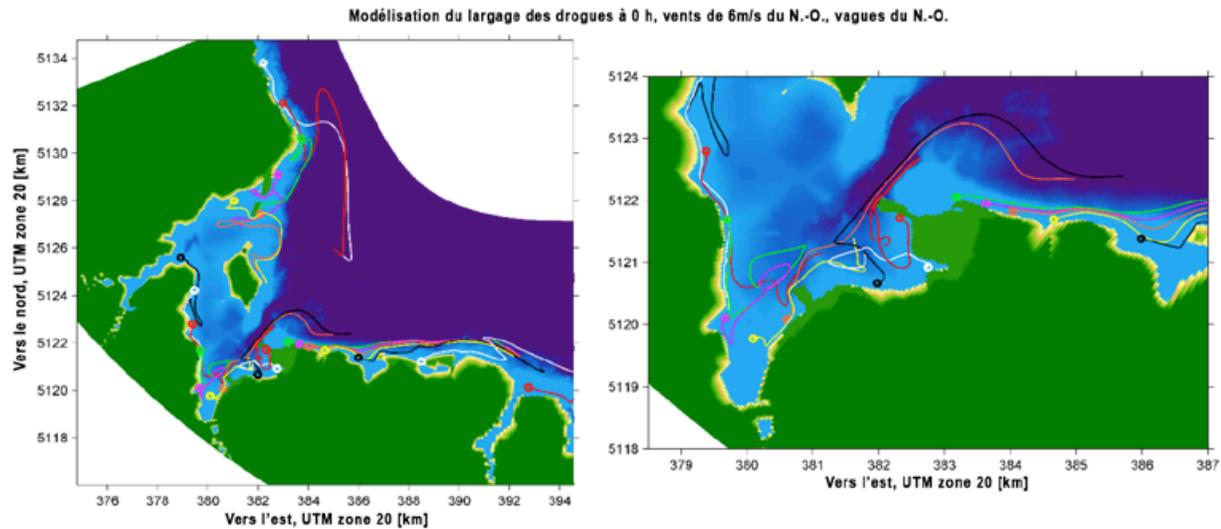
Les modèles de schémas de transport des polluants et de trajectoires des drogues ont produit des marques de sources distinctes à la plage Parlee, soit la source située dans la baie de Shediac (étiquette P7), soit la source située à l'est de la plage Parlee (étiquette P12) (voir la figure 5.3b). Comme l'indiquent les cartes de courants résiduels et les trajectoires des drogues (voir la figure 5.3c), le flux dans la zone située à l'ouest de la plage Parlee et l'échange avec la baie de Shediac démontrent des schémas complexes. Selon les schémas généraux de circulation et la force relative des courants côtiers de la zone de déferlement près de la plage Parlee et le flux sortant du chenal au sud de l'île Shediac, on dénote une gamme de résultats et de trajectoires possibles à l'intérieur de la baie de Shediac.

Figure 5.3b Modélisation des concentrations de polluants

Figure 5.3c Modélisation des trajectoires des drogues

Les résultats du modèle permettent de penser également que le transport résiduel de tout polluant dissout (dans l'une ou l'autre direction) est modulé par l'influence des marées, donc une substance polluante donnée peut présenter plusieurs pics de concentration, au même endroit pendant plusieurs jours. L'interprétation de ces résultats doit également tenir compte du fait qu'aucune dégradation (dilution) de substance polluante n'a été prescrite dans le cadre du modèle. La concentration bactérienne absolue attendue à un endroit et à un moment précis sera fortement influencée par le moment du déversement, ainsi que par les taux réels de dégradation.

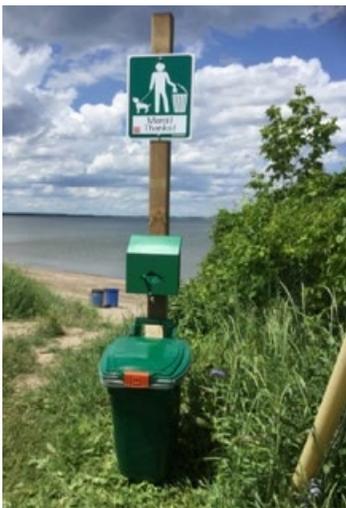
Figure 6.1a Station pour excréments de chien

- Douze stations pour excréments de chien ont été installées, y compris la signalisation, des poubelles et des distributrices de sacs à excréments (figure 6.1a), dans l'ensemble du DSL de Pointe-du-Chêne et le long du quai (figure 6.1b);
- 1 200 lettres ont été postées aux résidents de Pointe-du-Chêne;
- 6 800 sacs ont été distribués;
- 11 674 livres de déchets (pouvant comprendre quelques débris de la plage) ont été recueillies.

Ces déchets ont principalement été recueillis à Pointe-du-Chêne (et non sur la plage Parlee) et certains d'entre eux auraient probablement été ramassés par des propriétaires de chien responsables même si ce programme n'avait pas été mis en place. Toutefois, les excréments de chien ont été cernés, selon la rétroaction des intervenants, comme étant un grave problème. Il s'agit d'un programme très efficace.

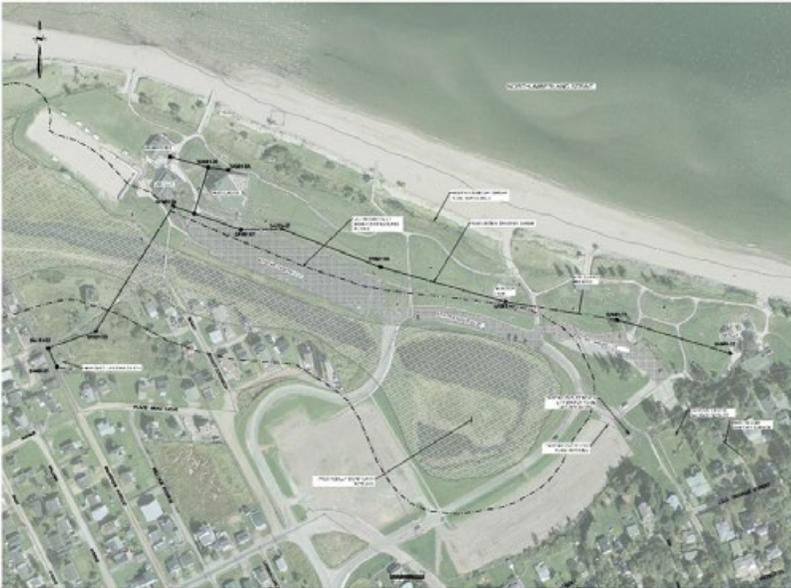
Figure 6.3 Remplacement du système d'égouts de la plage Parlee

Une initiative visant à remplacer le système de collecte des eaux usées de la plage Parlee (restaurant, toilettes, douches) et à mettre hors service la station de relèvement saisonnière du Parc provincial de la plage Parlee à l'extrémité ouest du parc a été prévue en 2017. Ce projet, qui doit être achevé en mai 2018, permettra de détourner l'ensemble des eaux usées du parc provincial vers la station de relèvement améliorée #10 de la Commission des égouts de Shediac et banlieues (figure 6.4) et de les traiter à l'usine de traitement de la Commission.

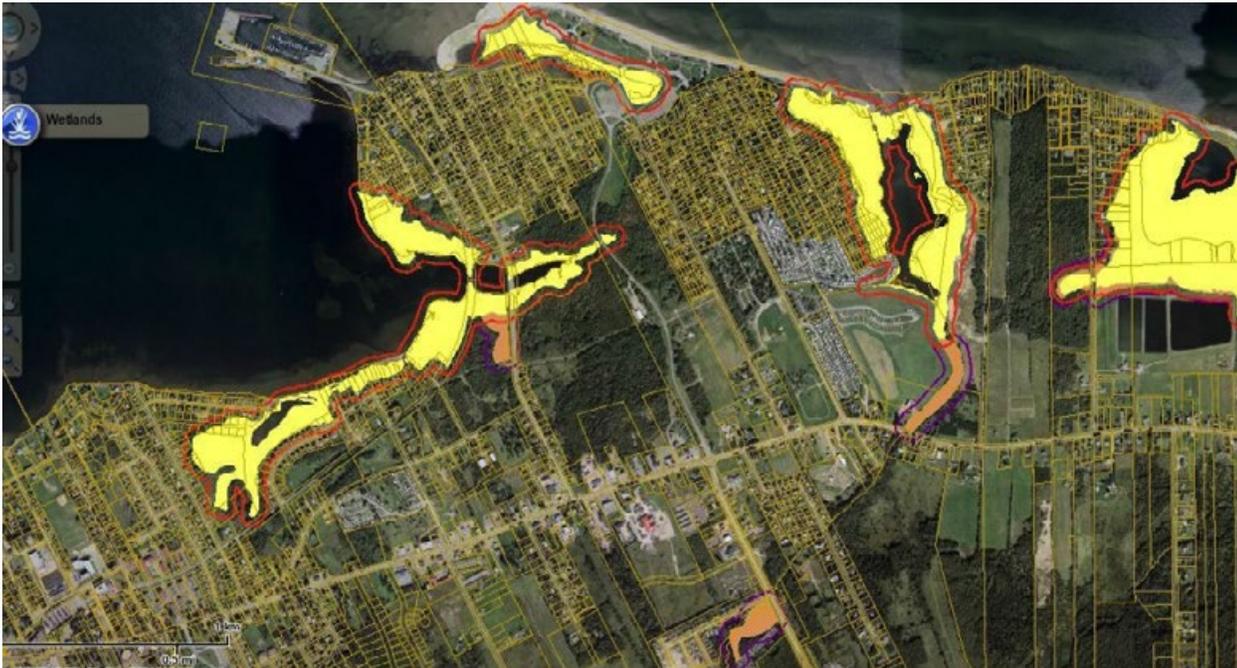
L'étude a documenté plus de terres humides que ce qui est actuellement représenté sur la couche des terres humides de GeoNB. La figure 6.4 illustre des terres humides supplémentaires délimitées (lignes rose).

Figure 6.4 Délimitation de terres humides supplémentaires
