Programme d'échantillonnage intensif des eaux de ruissellement de 2019

bassin hydrographique de la baie de Shediac

Analyse et interprétation des résultats

Préparé par Robert N. Hughes

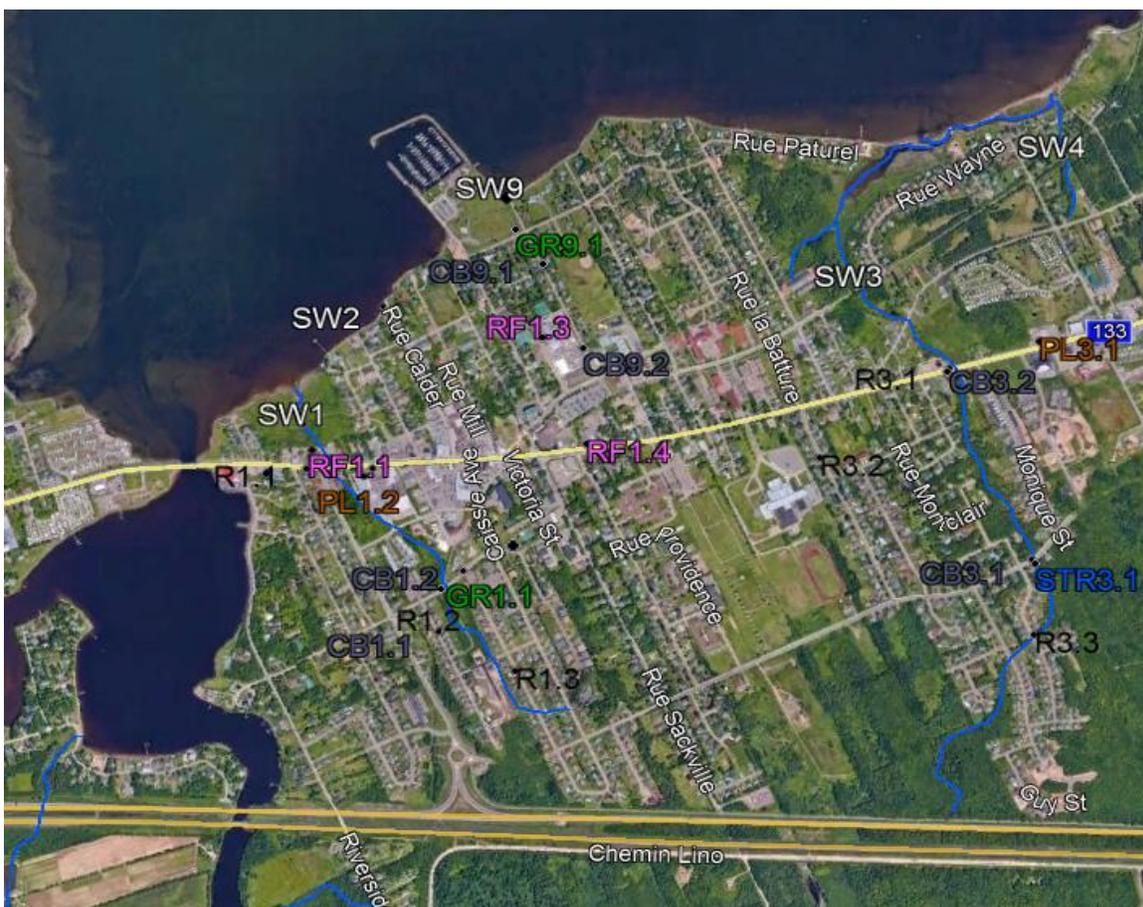
Figure 1. Emplacements de surveillance — Shediac-Ouest.

Les emplacements du réseau de surveillance sont répertoriés dans les deux figures ci-dessous.

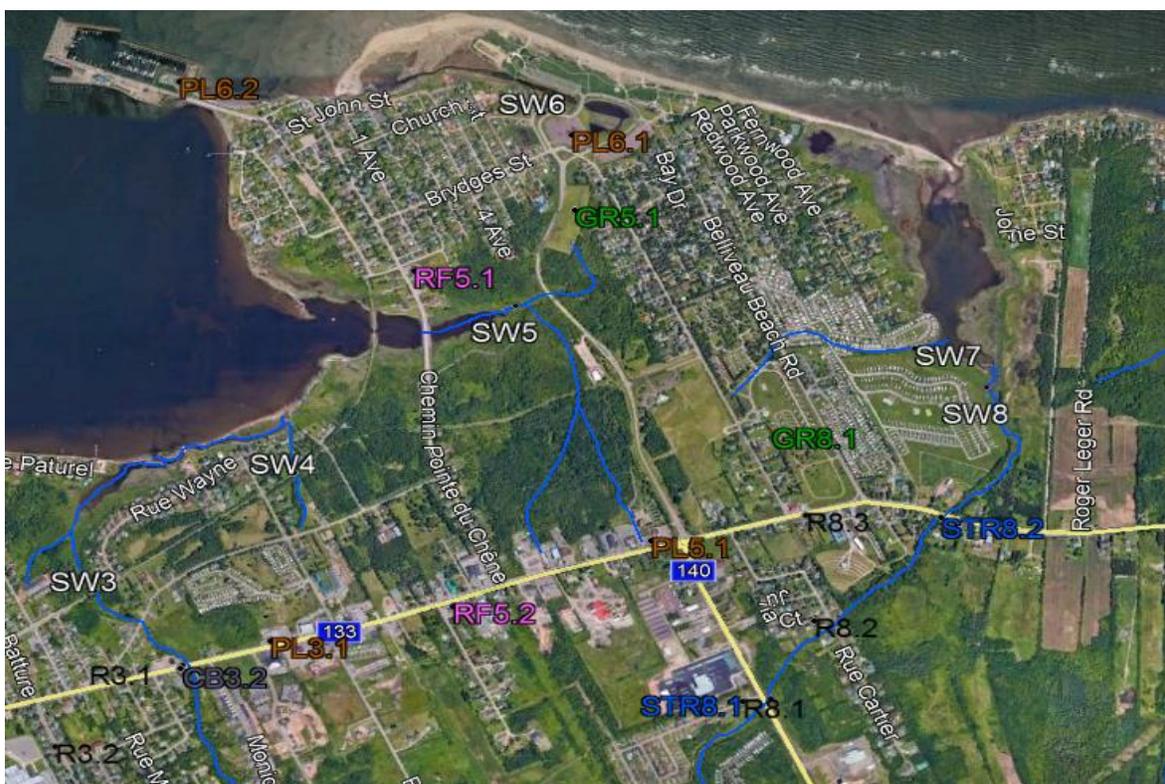
Figure 2. Emplacements de surveillance — Shédiac-Est.

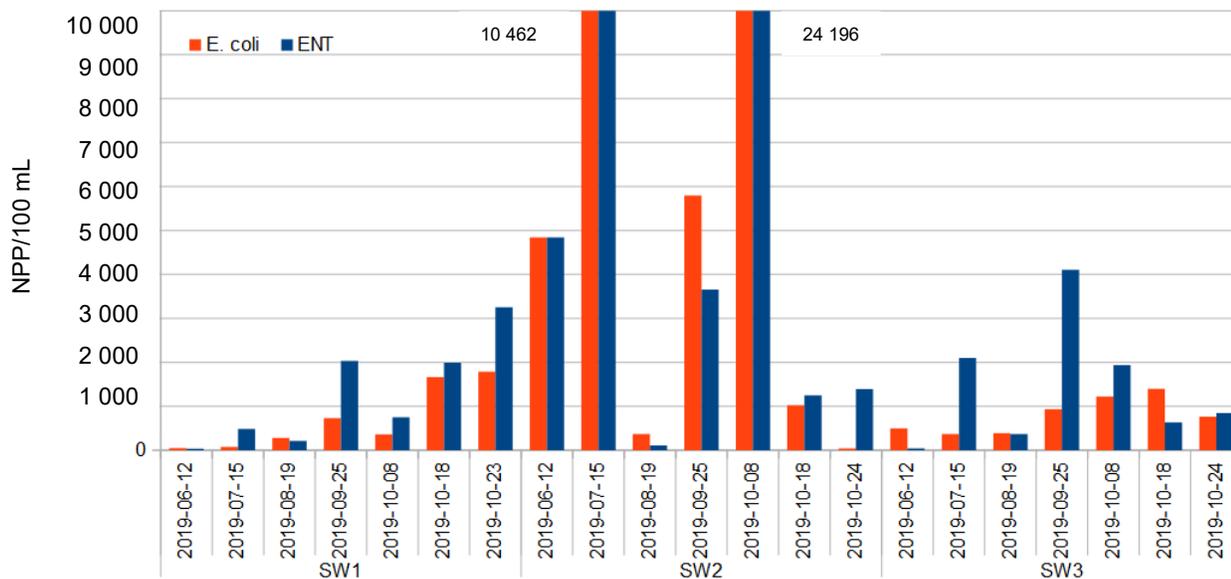
Figure 3. Résultats pour les bactéries aux emplacements SW 1 à 3.

Les résultats pour les bactéries sont présentés dans les figures 3 à 5 pour tous les emplacements SW. Comme lors des saisons précédentes, les bactéries *E. coli* et entérocoques ont été détectées fréquemment à tous les emplacements. Les résultats ont eu tendance à être plus élevés aux emplacements 1, 2 et 6, et des valeurs généralement plus basses ont été observées aux emplacements 4 et 5.

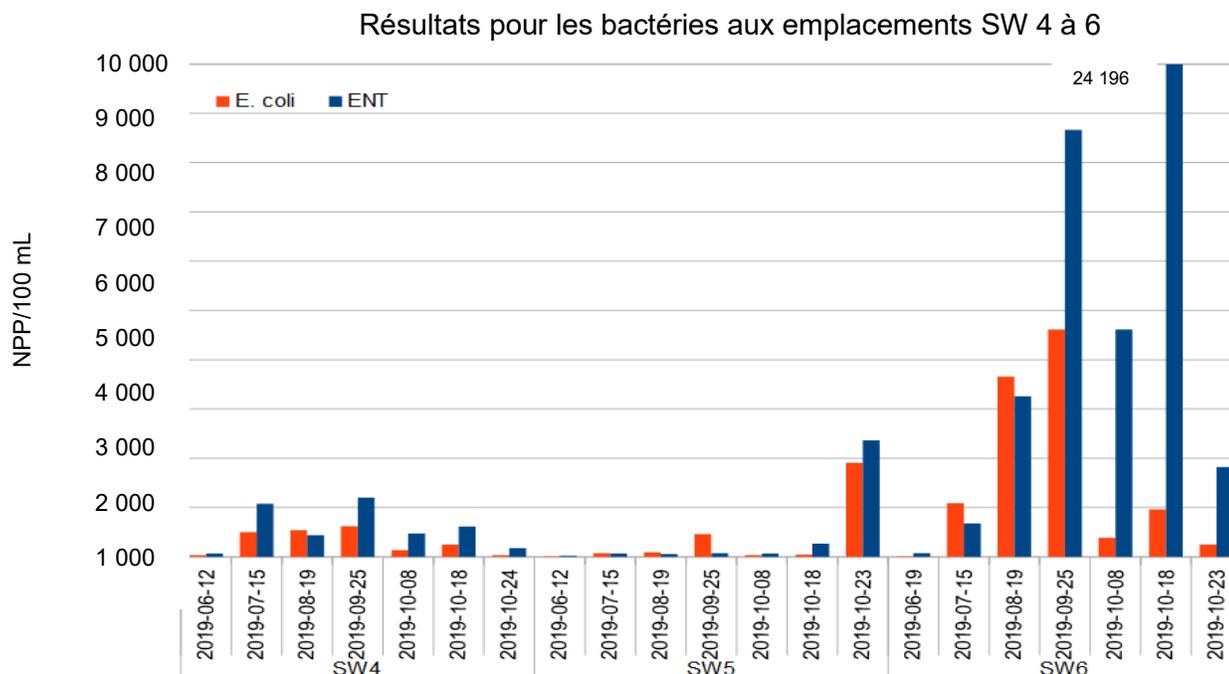
Figure 4. Résultats pour les bactéries aux emplacements SW 4 à 6.

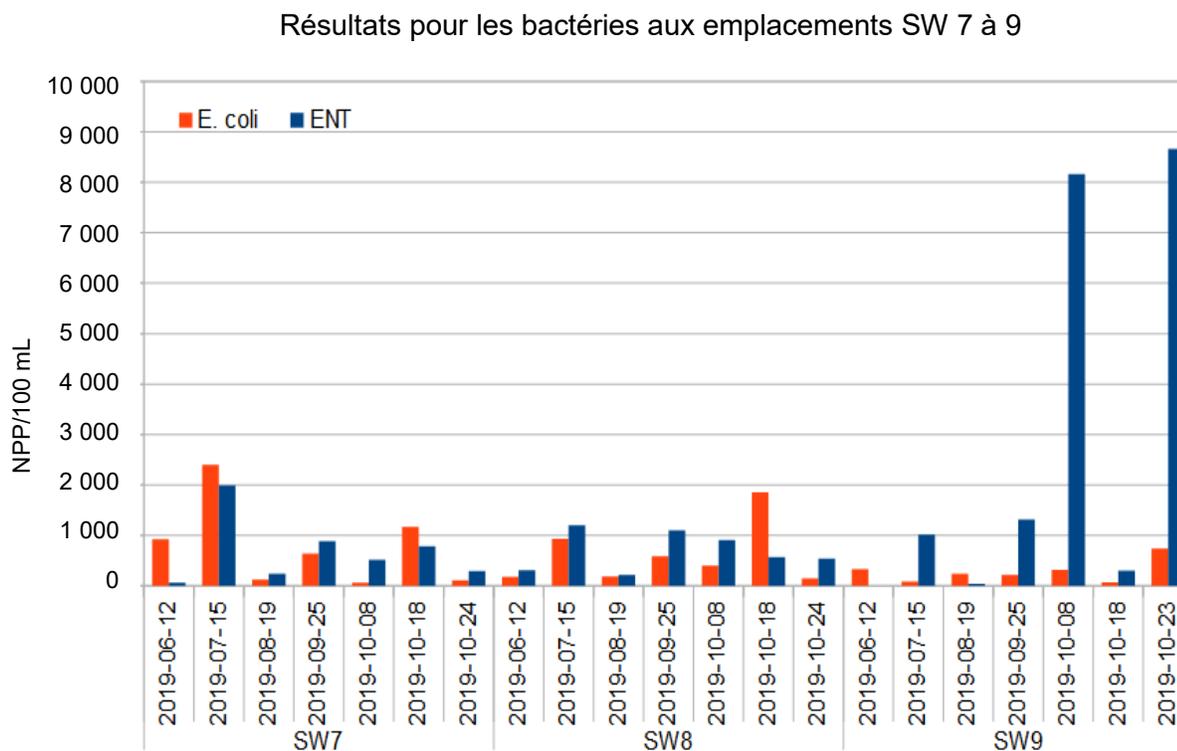
Figure 5. Résultats pour les bactéries aux emplacements SW 7 à 9.

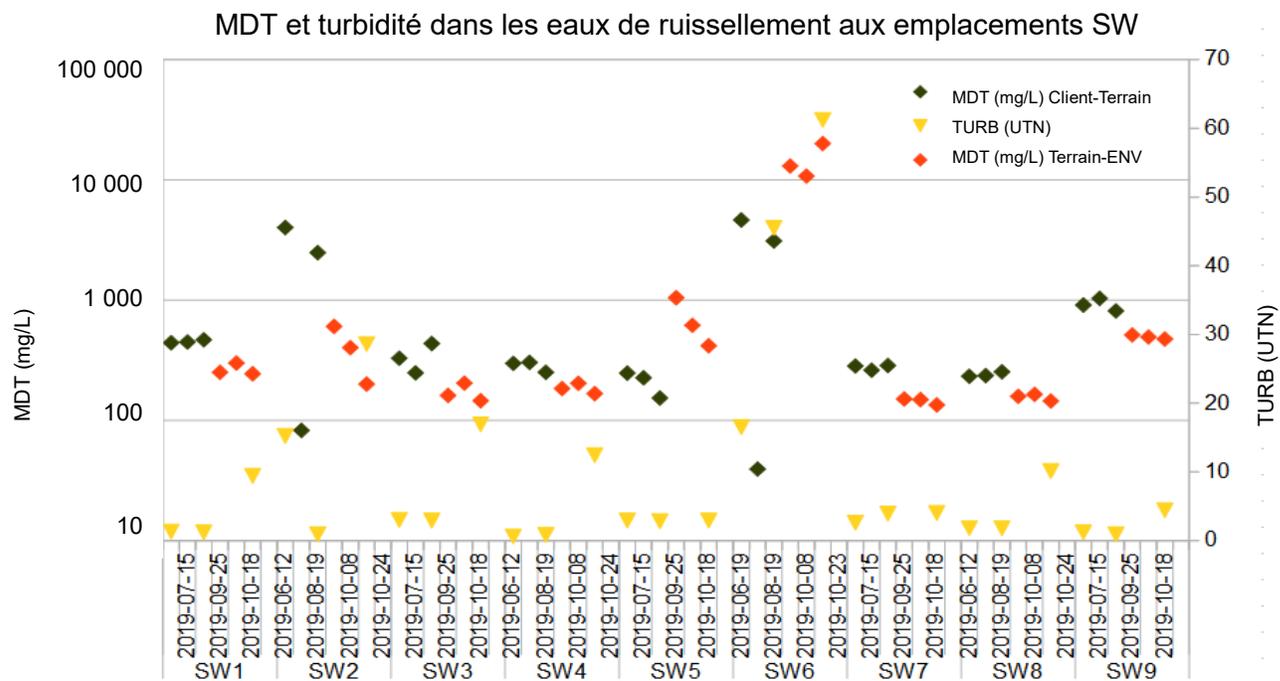
Figure 6. Turbidité et MDT aux emplacements SW.

La figure 6 montre les résultats des emplacements SW pour la turbidité et les matières dissoutes totales (MDT). La turbidité est une mesure de la clarté de l'eau qui varie selon la quantité de particules en suspension, tandis que les MDT correspondent à la teneur totale de l'eau en produits chimiques dissous. Les résultats les plus élevés pour les MDT sont ceux des emplacements SW2, SW6 et SW9. Des résultats relativement élevés en turbidité ont également eu lieu à l'emplacement SW6. Il est probablement significatif que tous ces emplacements soient des drains à tuyaux recevant directement les eaux de ruissellement en provenance des routes adjacentes. SW6 se déverse à proximité de la lagune de la plage Parlee et son bassin versant exact n'est pas connu avec certitude. Une teneur élevée en MDT n'est pas nécessairement un sujet d'inquiétude, mais cela dépend des particules qui la composent. Il est possible qu'à l'emplacement SW6, en raison de sa faible élévation et de sa vulnérabilité aux inondations, du sel marin résiduel en provenance des sols environnants contribue à la hausse des valeurs des MDT. En revanche, la turbidité élevée à l'emplacement SW6 pourrait également s'expliquer par l'influence de l'écoulement de la route ou de l'aire de stationnement.

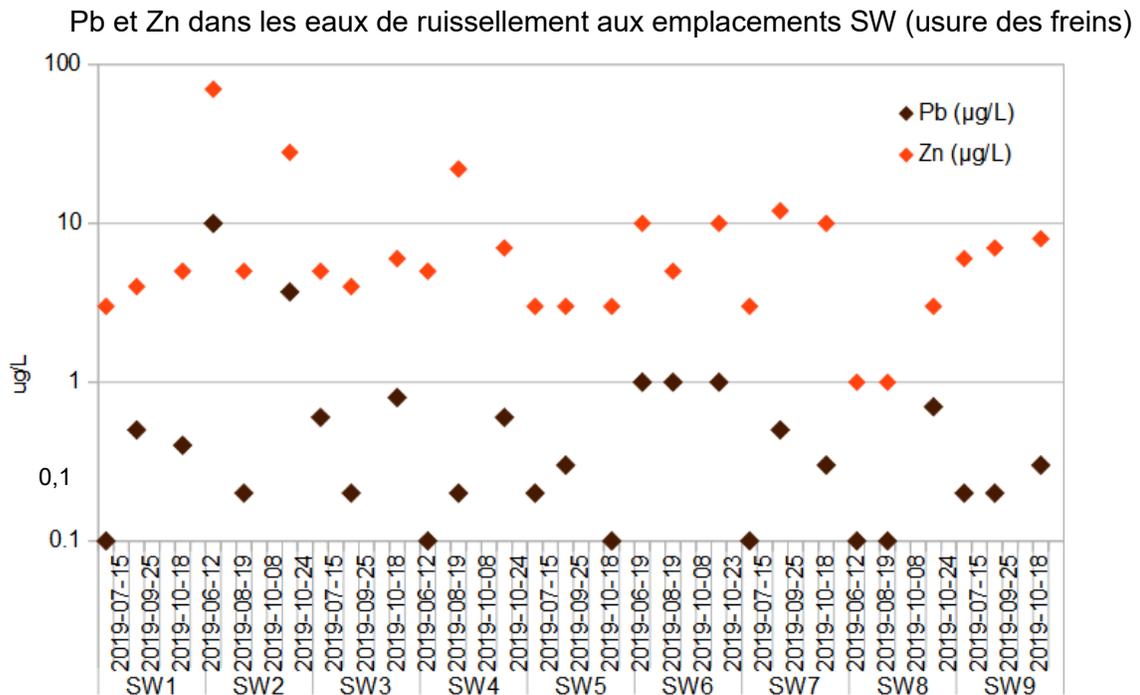
Figure 8. Plomb et zinc dans les eaux de ruissellement aux emplacements SW

figures 7 et 8 montrent les résultats des emplacements SW pour ces métaux.

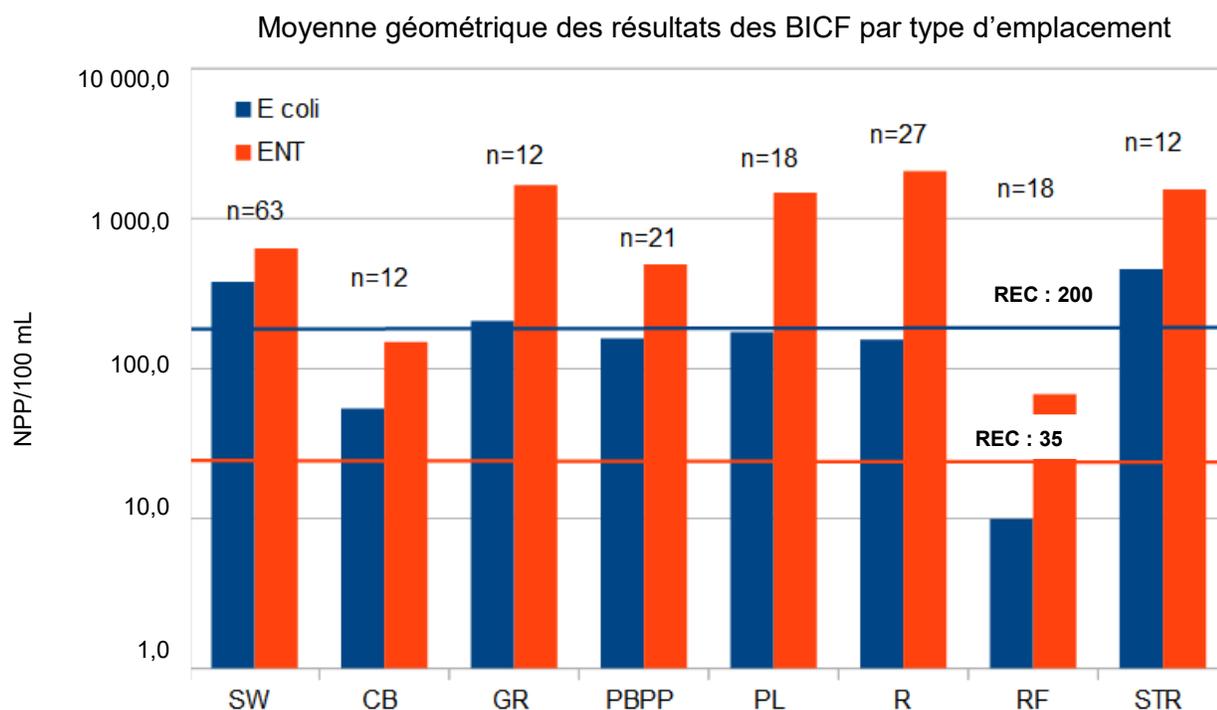
Figure 9. Moyenne géométrique pour les BICF par type d'emplacement.

Les valeurs des moyennes géométriques pour les BICF sont résumées pour chaque type d'emplacement à la figure 9. Veuillez prendre note de l'échelle logarithmique pour l'axe des Y. Le nombre d'échantillons (n) et les recommandations pour la qualité des eaux de surface aux fins récréatives sont indiqués pour les échantillons multiples. Les valeurs de la moyenne géométrique pour les BICF dépassaient la valeur maximale des recommandations relatives à l'*E. coli* aux emplacements SW, GR (herbe) et STR (cours d'eau) et se rapprochaient de la ligne directrice pour plusieurs autres catégories d'emplacements. Les moyennes étaient plus basses pour les emplacements CB (bassin de drainage) et RF (toiture). La valeur maximale dans les échantillons multiples de la recommandation relative aux entérocoques a été dépassée à tous les types d'emplacements.

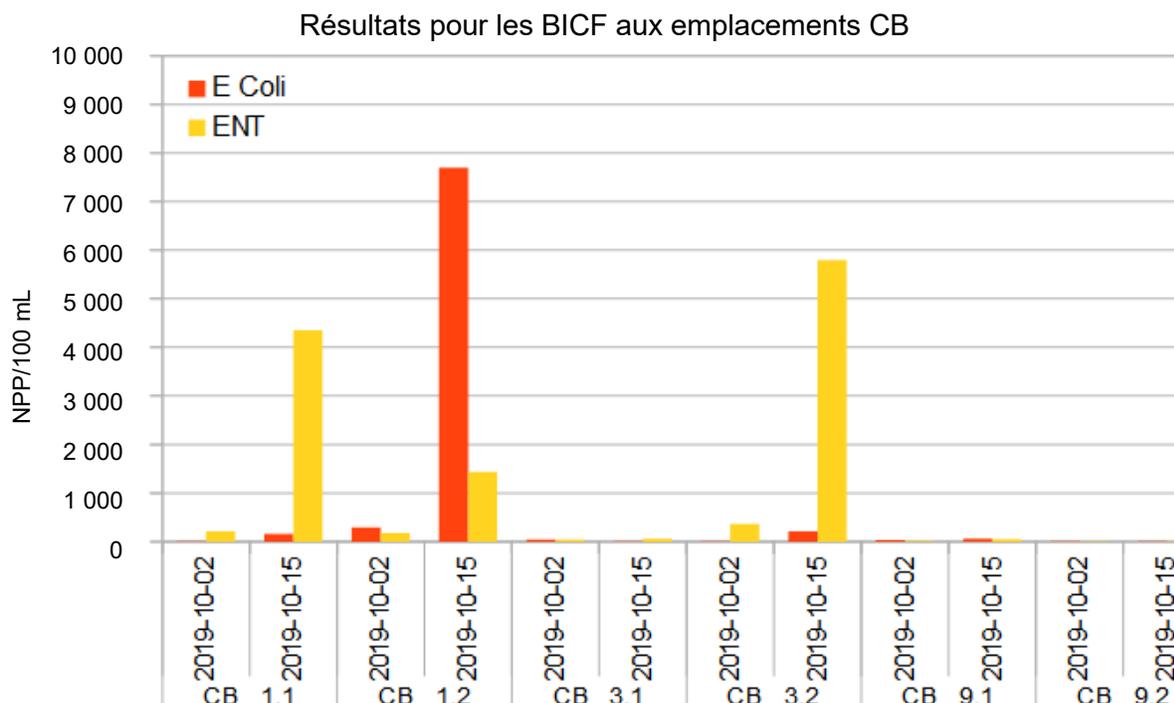
Figure 10. Résultats pour les BICF aux emplacements en bassin de drainage (CB).

Les résultats pour les BICF sont présentés dans la figure 10. Les BICF ont été détectées à tous les emplacements, mais avec des écarts considérables entre les emplacements. Les niveaux de BICF étaient plus élevés à l'emplacement CB 1.2, sur la rive nord-est du ruisseau Taits, surtout le 15 octobre. À cette date, les résultats ont été plus élevés à tous les emplacements, ce qui peut s'expliquer par la précipitation plus importante ce jour-là. L'emplacement CB1.2 se trouve à moins de 100 m et en contrebas d'un parc pour chiens situé rue Rachel, ce qui peut avoir eu une incidence sur ces résultats. Les résultats à l'emplacement CB3.2 (rue Main) ont été plus élevés que ceux de l'emplacement CB3.1 (rue suburbaine plus petite). Cela pourrait s'expliquer par la plus grande étendue de surfaces asphaltées adjacentes à l'emplacement CB3.2 et indiquer une plus forte influence des sources locales de BICF dans le voisinage de l'emplacement CB3.2. En revanche, d'autres facteurs sont peut-être entrés également en jeu, comme la nature des canalisations souterraines des eaux de ruissellement, leur âge et la présence ou l'absence de biofilms.

Les niveaux de BICF ont été bas aux emplacements CB9.1 et CB9.2, rue Brown, aux deux dates d'échantillonnage. CB9.1 est en aval de CB9.2, dans le même réseau de drainage, et on pourrait s'attendre à des niveaux de BICF supérieurs à cet emplacement, ce qui a bien été le cas, mais en présentant une légère différence.

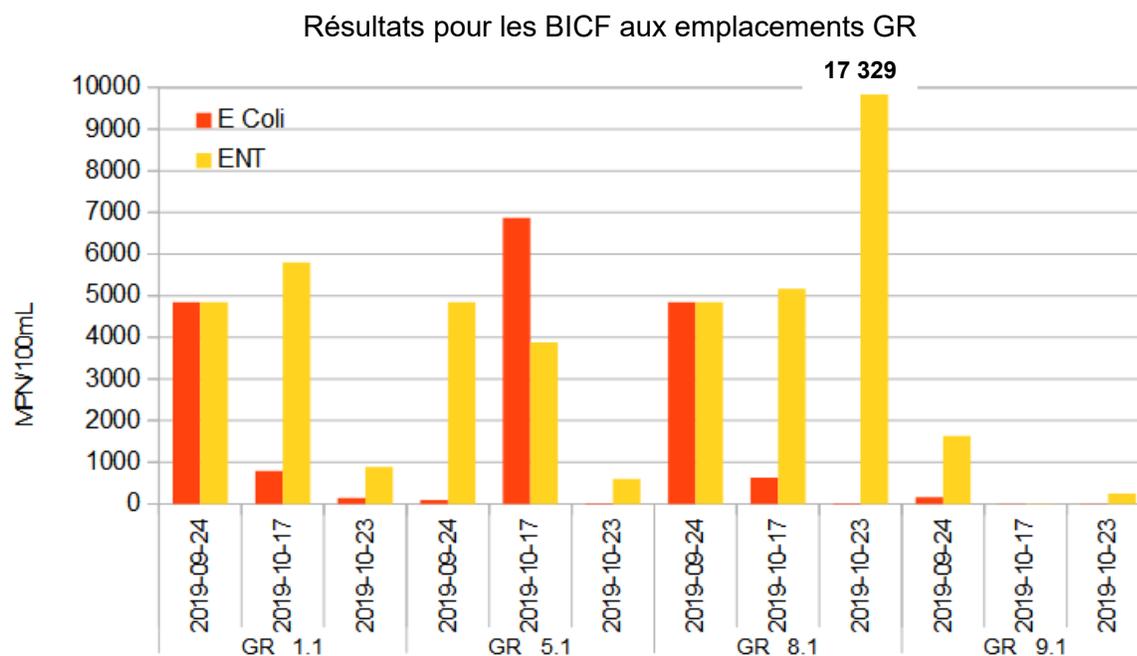
Figure 11. Résultats pour les BICF aux emplacements en surface herbeuse (GR).

Tous les résultats des échantillons ont indiqué la présence de BICF à ces emplacements. D'importantes précipitations (> 20 mm) ont eu lieu à chacune de leurs dates. À chaque emplacement, l'échantillonnage a été réalisé dans des rigoles de drainage ou à des points bas, où l'eau séjournait sur la surface. Tous les emplacements sont adjacents à des secteurs où l'herbe est tondue et courte. Les résultats des BICF à l'emplacement GR9.1 ont été plus bas à chaque fois. Les emplacements 1.1, 8.1 et 9.1 sont tous associés à de petits parcs comportant des sentiers pédestres, tandis que l'emplacement 5.1 est une grande superficie d'herbe tondue, à côté du chemin de la plage Parlee et sans utilisation évidente à des fins récréatives. On pourrait s'attendre à des promenades de chiens aux emplacements 1, 8 et 9, mais les résultats pour les BICF étaient plus élevés à l'emplacement 5 qu'à l'emplacement 9. L'emplacement 1 est proche d'un parc pour chiens. Sans avoir davantage de détails sur les activités qui ont lieu à proximité de ces emplacements, il est impossible de parvenir à des conclusions définitives au sujet des sources de BICF qui contribuent à ces résultats. En revanche, comme il est impossible que le circuit d'eaux usées ait influé sur les résultats, d'autres sources doivent en être responsables. Il s'agirait de la faune (oiseaux, rongeurs et autres mammifères) et d'animaux domestiques.

17 et 23 octobre. Leurs résultats sont résumés graphiquement dans la figure 11.

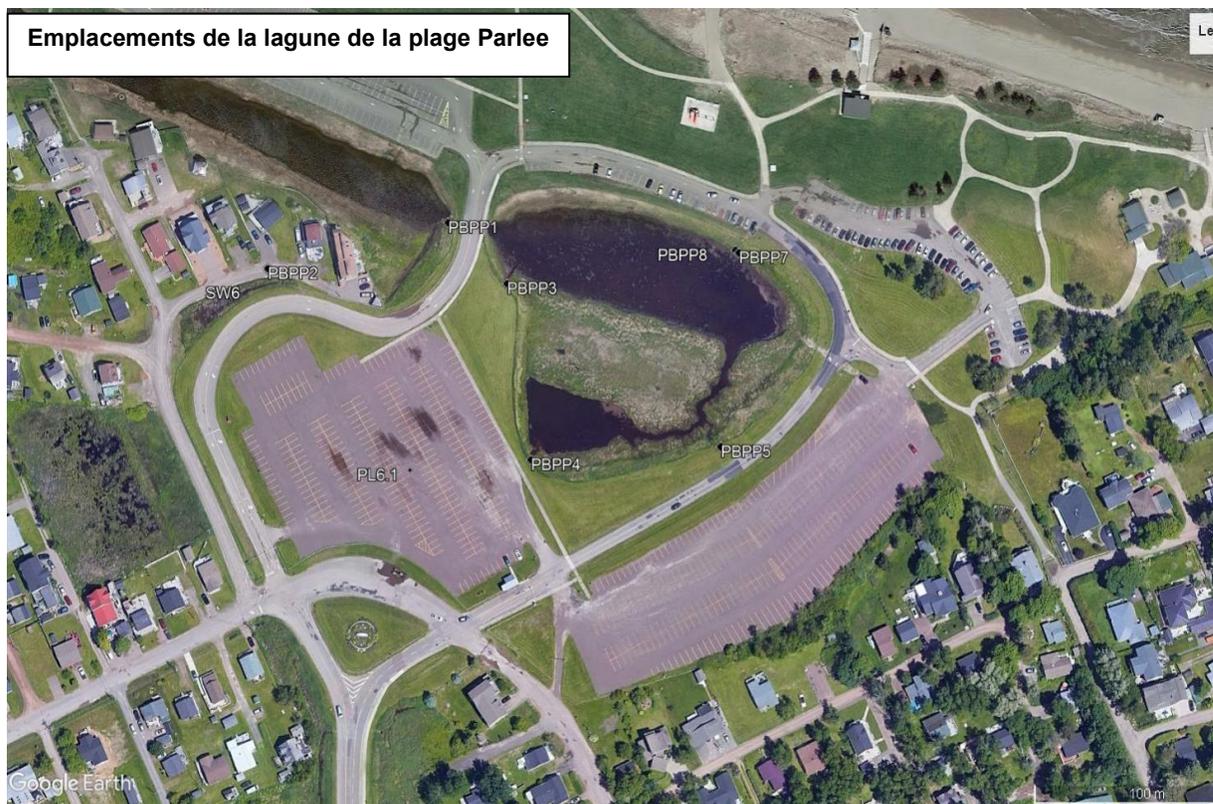
Figure 12. Emplacements d'échantillonnage autour de la lagune de la plage Parlee.

Des échantillons ont été recueillis à sept endroits autour de la lagune de la plage Parlee, où différentes conduites se déversent dans la lagune. Les emplacements des échantillons sont indiqués à la figure 12. Veuillez noter que PPPB 2 se trouve dans la même rigole où des échantillons sont

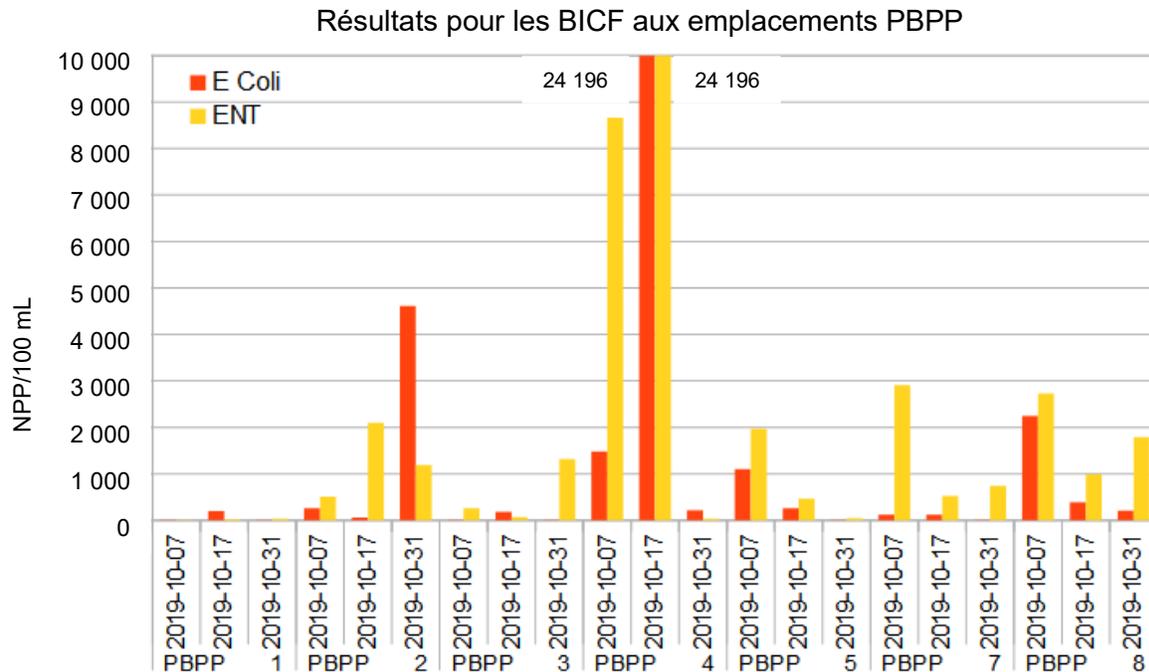
Les résultats pour les BICF sont présentés à la figure 13. Des échantillons ont été prélevés trois fois à chacun de ces emplacements, les 7, 17 et 31 octobre. Les précipitations ont été supérieures à 10 mm à chacune de ces dates et, le 17 octobre, à 20 mm.

Les résultats de la majorité des échantillons ont indiqué la présence de BICF, les valeurs les plus élevées étant à l'emplacement 4. L'emplacement 4 reçoit l'écoulement d'une grande aire de stationnement adjacente, mais c'est également le cas de l'emplacement 5. Les activités récréatives abondent partout aux alentours des emplacements d'échantillonnage, ainsi que, probablement, d'abondantes sources fauniques de BICF (surtout des oiseaux), étant donné la proximité du front océanique. Dans son rapport, Crandall Engineering a recommandé une étude détaillée des eaux de ruissellement transportées par toutes les conduites qui se déversent dans la lagune, y compris une inspection vidéo et des essais à la fumée. Les détails semblent inexistantes au sujet de l'origine de l'eau qui se déverse dans la rigole de l'emplacement d'échantillonnage SW6, qui semble reliée par une courte conduite souterraine à l'emplacement 2 de l'étude de Crandall.

Figure 13. Résultats pour les BICF aux emplacements d'échantillonnage de la lagune de la plage Parlee.

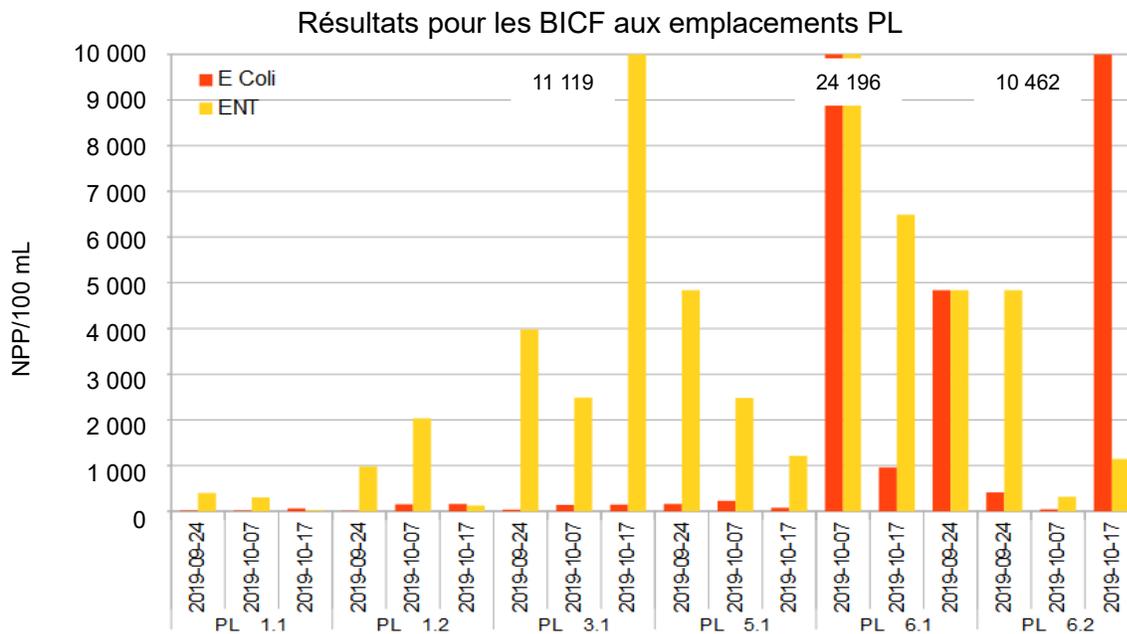
Figure 14. Résultats pour les BICF aux emplacements en aire de stationnement (PL).

Des BICF ont été détectées à toutes les dates et à tous les emplacements d'échantillonnage, bien que les résultats étaient variables, les valeurs les plus élevées étant aux emplacements 3.1, 5.1, 7.1 et 6.2. Les valeurs des résultats étaient plus basses aux emplacements 1.1 et 1.2. Les valeurs étaient particulièrement élevées aux emplacements 3.1 et 5.1 pour les entérocoques, tandis que des résultats élevés pour l'*E. coli* ont été constatés aux emplacements 6.1 et 6.2. Ces deux derniers emplacements sont proches de l'océan : 6.1 est l'aire de stationnement du quai de la Pointe-du-Chêne et 6.2 est la principale aire de stationnement de la plage Parlee elle-même. On peut s'attendre à l'influence des nombreux oiseaux de mer à ces emplacements. Veuillez noter également que l'écoulement de PL6.1 aboutit à l'emplacement PPPB 4, où les résultats pour les BICF sont les plus élevés de tous les emplacements d'échantillonnage situés autour de la lagune. L'emplacement 3.1 est l'aire de stationnement du Tim Hortons de la rue Main. On ignore pourquoi les résultats sont beaucoup plus élevés pour les entérocoques que pour les coliformes, mais un profil de résultats très semblable a également été constaté à l'emplacement 5.1, une aire de stationnement Ultramar qui se trouve également sur la rue Main.

Les emplacements d'échantillonnage en aire de stationnement étaient au nombre de six dans cette étude, dans les sous-bassins hydrographiques 1, 3, 5 et 6, comme le montrent les figures 1 et 2. Des échantillons ont été prélevés trois fois à ces emplacements, le 24 septembre et les 7 et 17 octobre. Les résultats pour les BICF sont résumés à la figure 14.

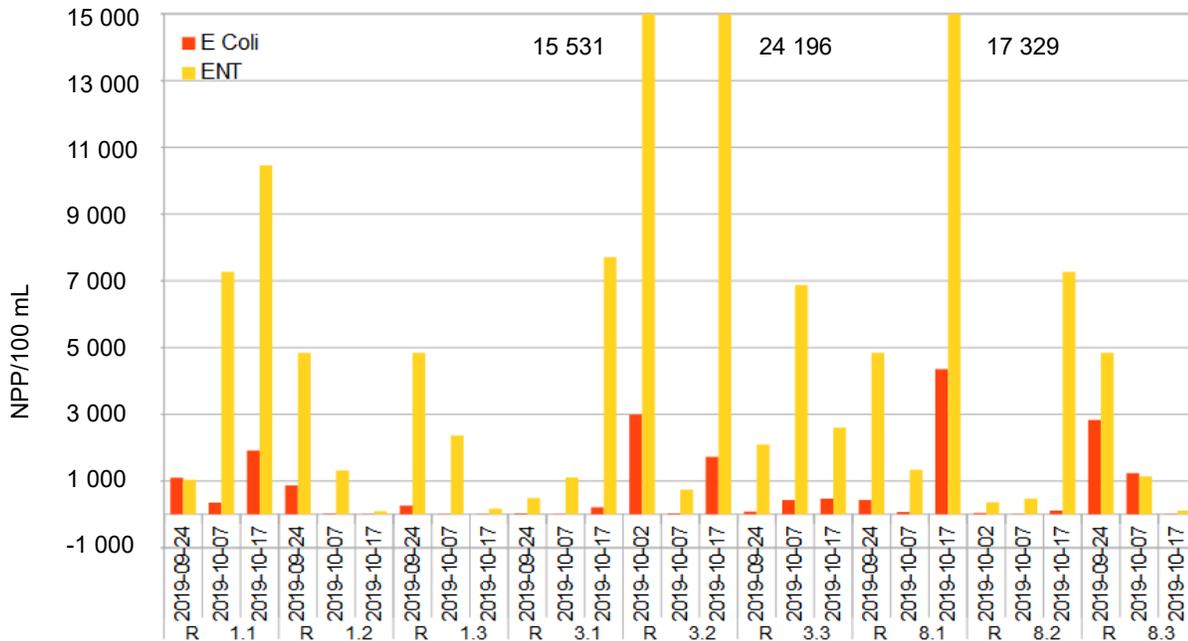
Figure 15. Résultats pour les BICF aux emplacements routiers (R).

Les résultats étaient similaires à ceux des emplacements en aire de stationnement, les valeurs étant relativement plus basses pour l'*E. coli*, mais fréquemment élevées pour les entérocoques. Certains emplacements se trouvaient sur des routes principales (1.1, 3.1, 8.3) et d'autres sur des routes suburbaines (1.2, 1.3, 3.2, 3.3, 8.1, 8.2). Aucune tendance ne lie clairement les différences entre les résultats pour les BICF à ces deux types de routes. Les résultats étaient plus élevés pour les coliformes aux emplacements 1.1, 3.2 et 8.3. Les emplacements 1.1 et 8.3 se trouvent aux extrémités opposées de la rue Main, alors que l'emplacement 3.2 se trouve dans une zone à la circulation beaucoup moins importante, rue Alphonse, en banlieue.

Tous les emplacements aux résultats plus élevés pour l'*E. coli* sont des routes bordées par des allées piétonnes, tandis que les emplacements 1.2, 1.3 et 8.2, où les résultats étaient les plus bas pour les coliformes, en sont dépourvus. Comme les allées piétonnes se prêtent au dépôt d'excréments d'animaux familiers, cela peut expliquer ces différences, mais comme le nombre total d'échantillons est peu important, cela doit demeurer à l'état d'hypothèse. Comme pour les emplacements herbeux et en aire de stationnement, il est impossible que les eaux usées soient responsables de la présence de BICF indiquée par ces résultats et d'autres sources doivent donc en être responsables. Les animaux sauvages et domestiques en sont probablement, à nouveau, les sources.

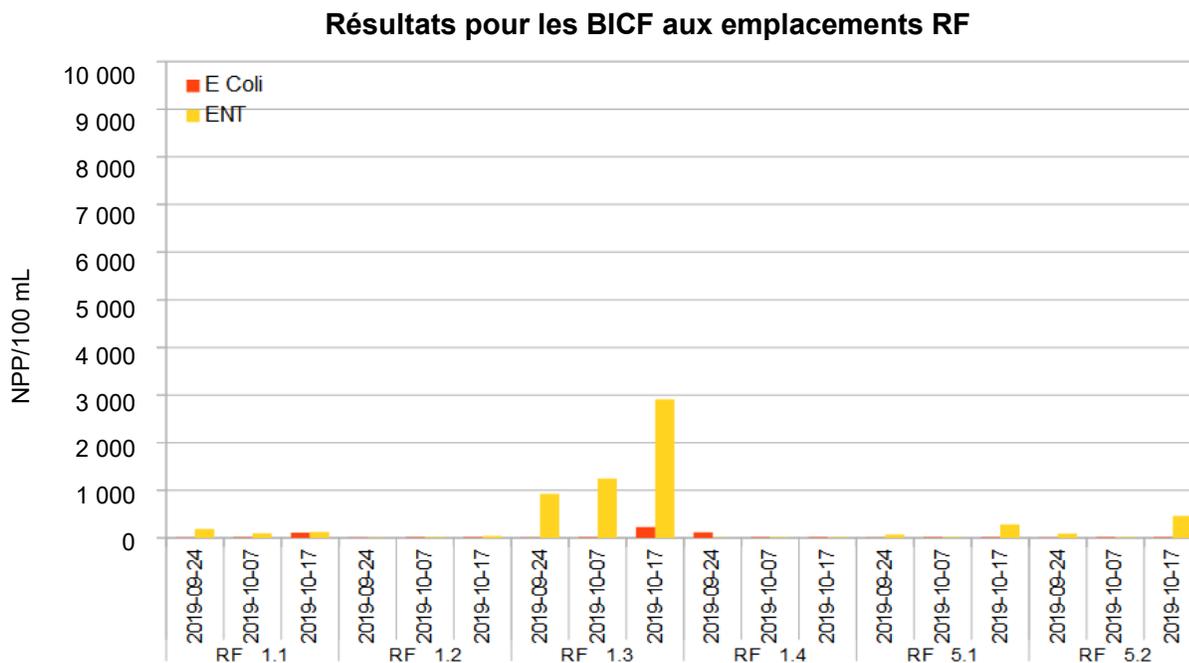
Figure 16. Résultats pour les BICF aux emplacements en toiture (RF).

Bien que des BICF aient été détectées à ces emplacements d'échantillonnage, les résultats étaient beaucoup plus bas qu'à tous les autres types de surface examinés. Les résultats pour l'*E. coli* et les entérocoques étaient bas. Les toits des échantillons faisaient partie de bâtiments de différentes tailles. L'emplacement 1.3 se distingue par ses résultats systématiquement plus élevés. Ce toit est étendu et se trouve sur l'aréna de la rue Festival. Les résultats qui indiquent la présence de BICF sur les toits sont vraisemblablement liés à des excréments d'oiseaux. L'aréna est relativement proche du littoral et pourrait être un lieu de rassemblement favori pour les oiseaux de mer et/ou les pigeons qui se regroupent également sur les toits.

Les emplacements en toiture étaient au nombre de six dans cette étude, à raison de quatre dans le sous-bassin hydrographique 1 et de deux dans le sous-bassin hydrographique 5. Des échantillons ont été prélevés trois fois à chacun d'eux, le 24 septembre et les 7 et 17 octobre. Les toits ne peuvent pas subir l'influence des eaux usées et sont également séparés physiquement des autres sources de BICF potentielles qui sont actives au niveau du sol, comme les déchets d'animaux familiers, et une certaine activité de la faune, à l'exception importante des oiseaux. Les résultats sont indiqués à la figure 16.

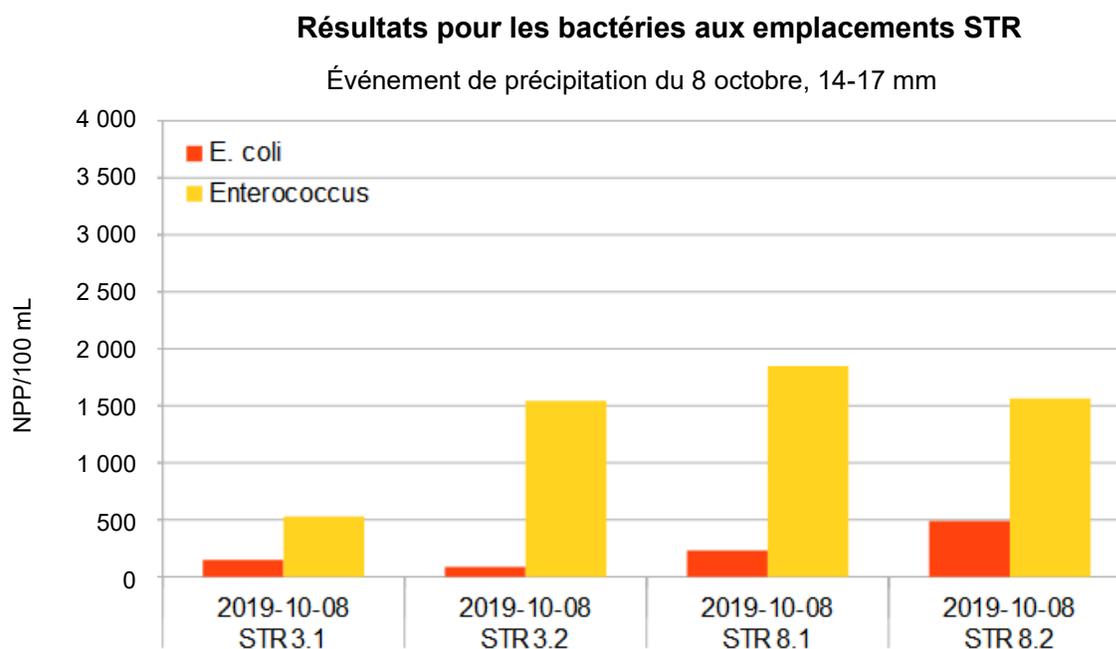
Figure 17. Résultats pour les bactéries aux emplacements en ruisseau (STR), le 8 octobre 2019.

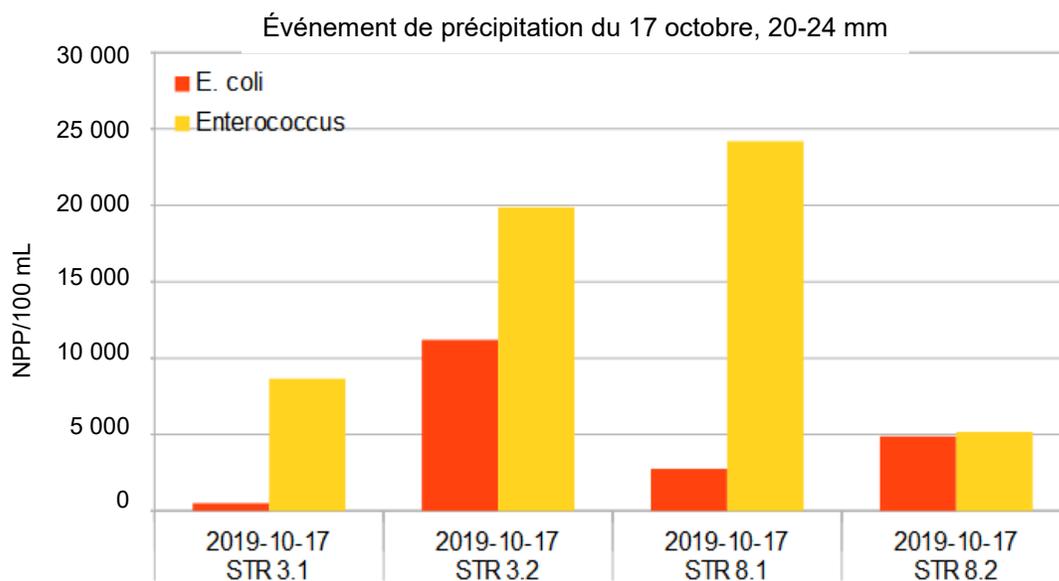
Figure 18. Résultats pour les bactéries aux emplacements en ruisseau (STR), le 17 octobre 2019.

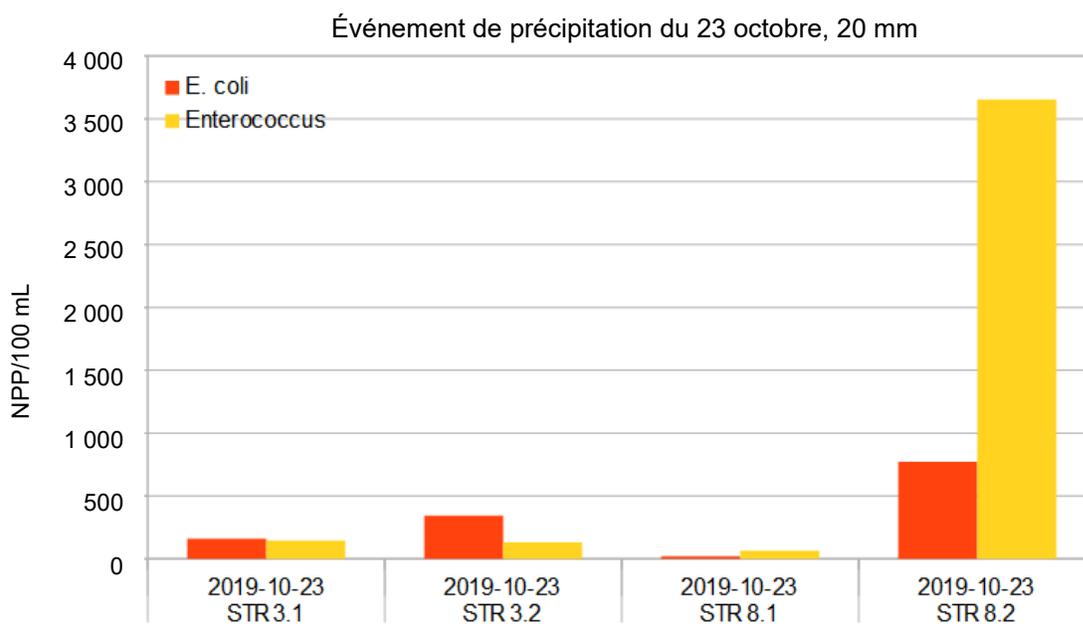
Figure 19. Résultats pour les bactéries aux emplacements en ruisseau (STR), le 23 octobre 2019.

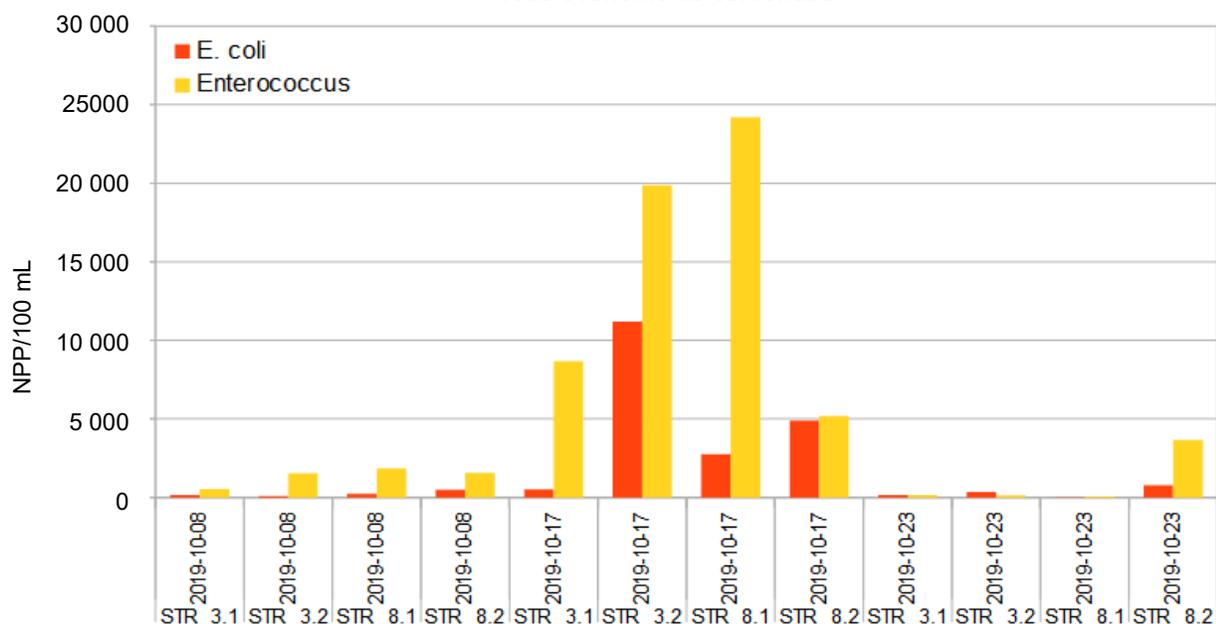
Figure 20. Résultats pour les bactéries à tous les emplacements en ruisseau (STR) (3 précipitations).

Tous les résultats pour les ruisseaux sont regroupés à la figure 20 aux fins de comparaison entre les événements de précipitation. Les résultats du 17 octobre étaient beaucoup plus élevés que ceux des deux autres dates d'échantillonnage. Les précipitations étaient similaires les 17 et 23 octobre aux deux stations météorologiques de référence, mais il est possible que le lieu de l'étude ait reçu une précipitation plus abondante de 17 octobre. L'intensité d'une précipitation est également un élément important dont tenir compte, en raison de son importante incidence sur les eaux d'écoulement et la mobilisation des particules en surface. Il ne s'est dégagé de l'examen individuel de ces événements aucune tendance claire permettant de conclure que les résultats des BICF sont plus élevés aux emplacements en aval. La différence la plus importante a été constatée le 23 octobre entre les emplacements STR8.1 et STR8.2, mais cela n'a pas été le cas pour les événements précédents. Au total, des résultats variables, mais relativement élevés, ont été constatés pour les BICF dans tous les emplacements en ruisseau, en dépassement fréquent des valeurs maximales des recommandations de Santé Canada pour les activités de contact.

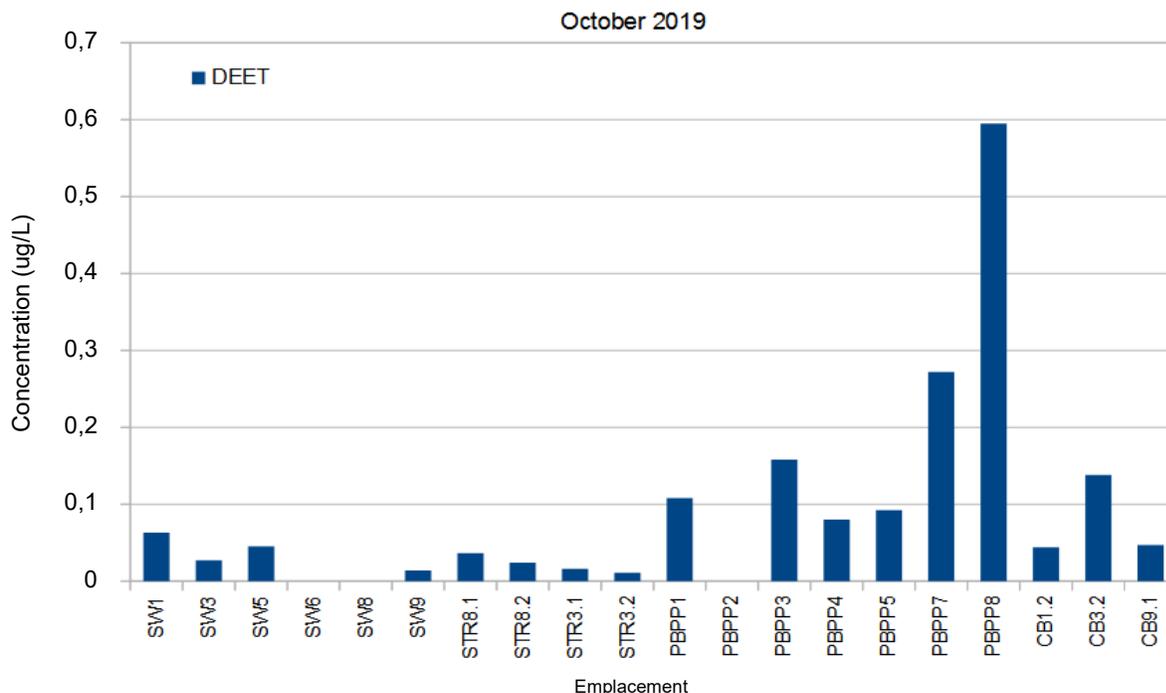
Figure 21. Résultats pour le DEET à tous les emplacements d'échantillonnage.

La figure 21 montre la fourchette des concentrations de DEET aux différents emplacements de l'étude. Les valeurs aux emplacements SW et STR étaient relativement basses et se situaient dans une fourchette similaire. Les valeurs à l'exutoire de la lagune de la plage Parlee et dans les emplacements en bassin de drainage étaient supérieures, mais, comme cela a été indiqué ci-dessus, pas particulièrement élevées par rapport aux valeurs des concentrations produisant un effet aigu. Les

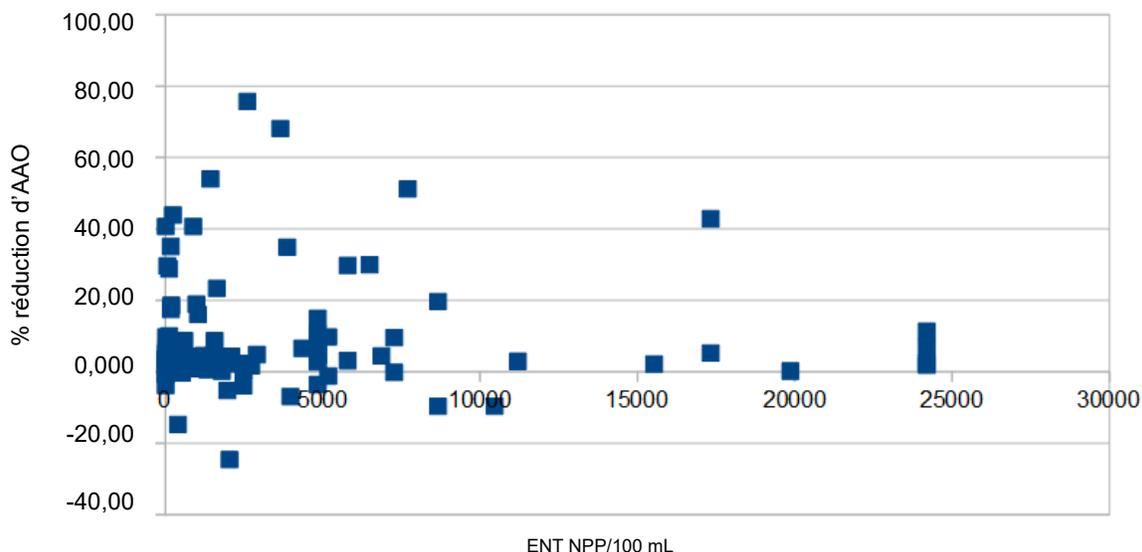
Par exemple, la figure 22 est un graphique de la réduction des valeurs d'AAO par comparaison avec les valeurs d'entérocoques à tous les emplacements. Des valeurs élevées d'entérocoques se constatent dans un large éventail de réductions des valeurs d'AAO (fréquemment proches de zéro) et, inversement, un nombre significatif de fortes réductions des valeurs d'AAO est associé à de faibles valeurs d'entérocoques.

Figure 22. Réduction des résultats d'AAO après irradiation par rapport à ceux des entérocoques.

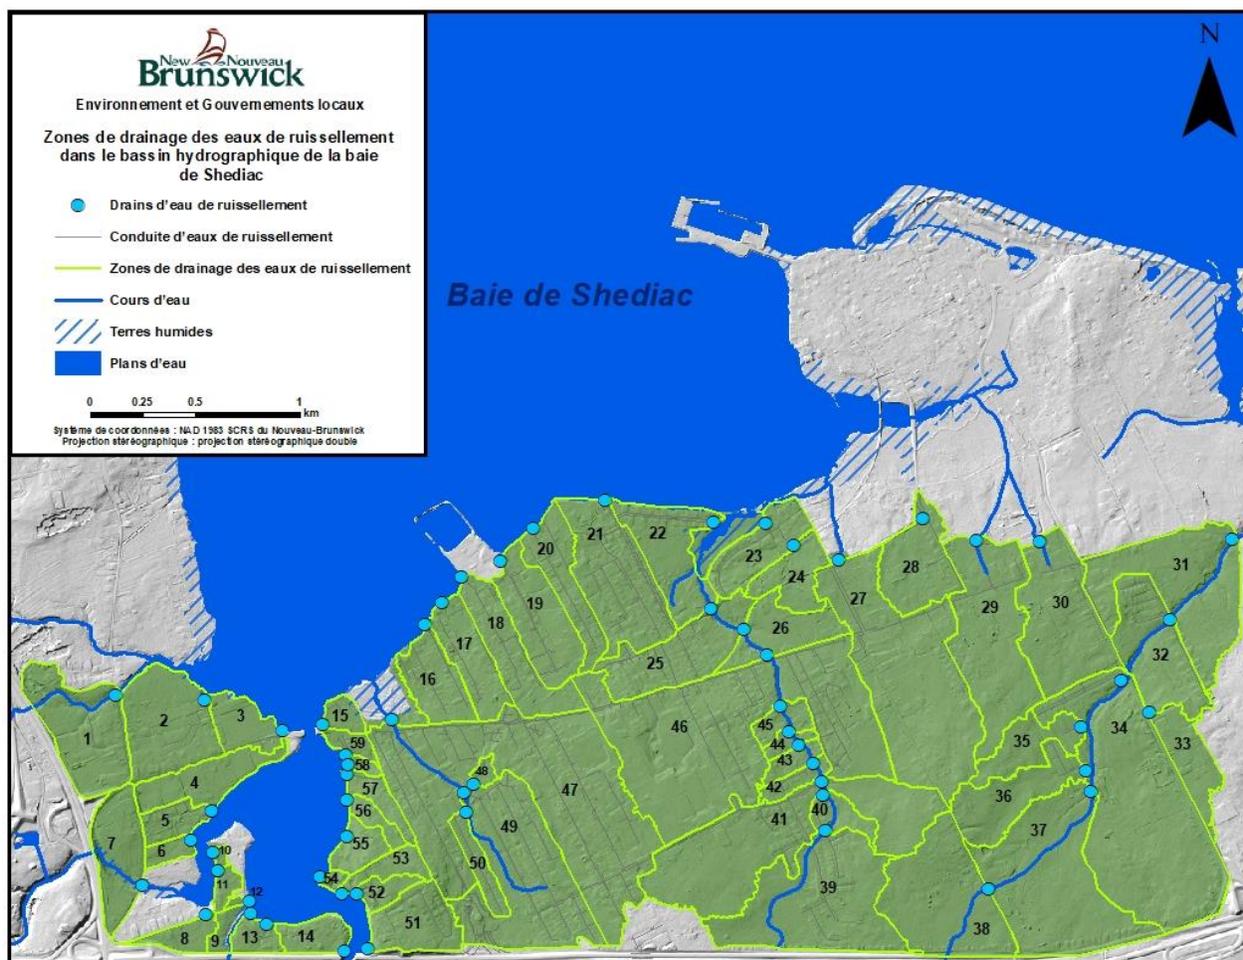
Figure 23. Bassins hydrographiques des eaux de ruissellement dans le secteur municipal de Shediac. Source : ministère de l'Environnement et des Gouvernements locaux du Nouveau-Brunswick. Voir la méthodologie à l'annexe A.

Les limites des bassins hydrographiques des eaux de ruissellement créées par cet exercice sont présentées à la figure 23. Un emplacement de déversement (exutoire) est défini pour chaque bassin hydrographique des eaux de ruissellement. Certains d'entre eux sont des tuyaux d'évacuation des eaux de ruissellement, comme les drains qui rejettent directement les déversements des bassins hydrographiques 16 à 18 dans la baie de Shediac. À d'autres points de déversement, un sous-bassin hydrographique se déverse dans un autre, habituellement le long d'un cours d'eau et, dans quelques cas, le déversement aboutit à un fossé qui transporte ultérieurement les eaux de ruissellement jusqu'à un cours d'eau.
