Programme d'échantillonnage intensif des eaux de ruissellement de 2019

bassin hydrographique de la baie de Shediac

Analyse et interprétation des résultats

Préparé par Robert N. Hughes

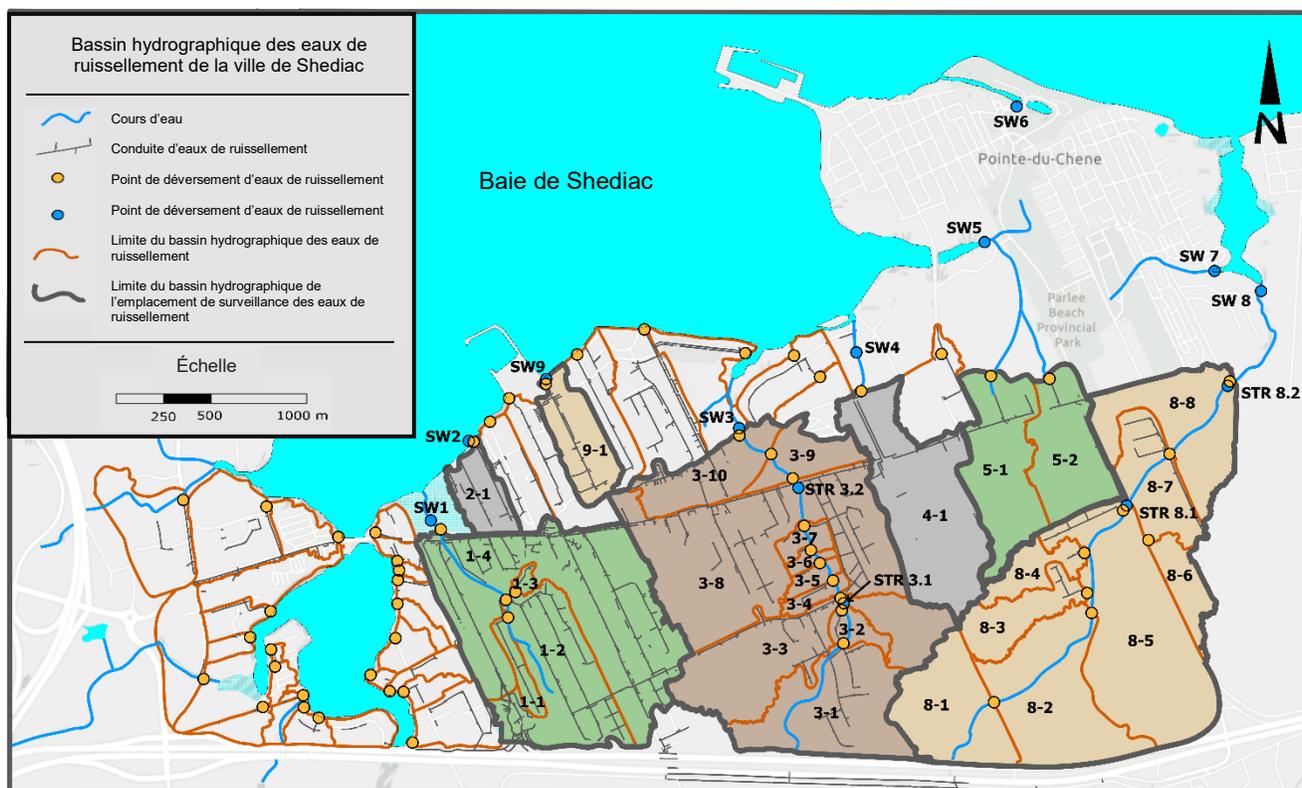
La figure 24 montre les bassins hydrographiques des eaux de ruissellement cartographiés, en relation avec les emplacements de surveillance des eaux de ruissellement d'où sont tirées les données utilisées pour le présent rapport.

Figure 24. Bassins hydrographiques des eaux de ruissellement de la région municipale de Shediac associés avec l'emplacement des sites de surveillance.

La figure montre les emplacements d'eaux de ruissellement SW1 à SW9, plus les emplacements en ruisseau STR 3.1, STR 3.2, STR 8.1 et STR 8.2. Pour chacun de ces emplacements

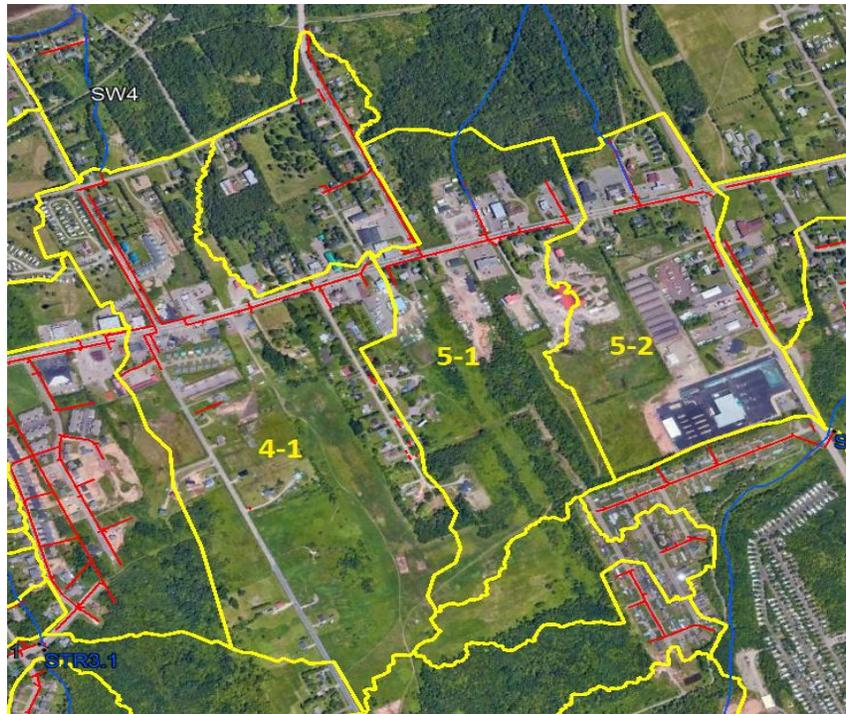
Figure 25. Exemple de bassins hydrographiques, avec étendue relative des ensembles résidentiels et de la couverture imperméable. Limites des bassins hydrographiques en jaune et des conduites des eaux de ruissellement en rouge.
