**Étude d'impact sur
l'environnement**
Projet de développement commercial

Parc industriel de Caraquet
Caraquet, Nouveau-Brunswick

**Objet : Étude d'impact sur l'environnement
Projet de développement commercial d'une zone humide
Parc industriel de Caraquet, Caraquet, NB**

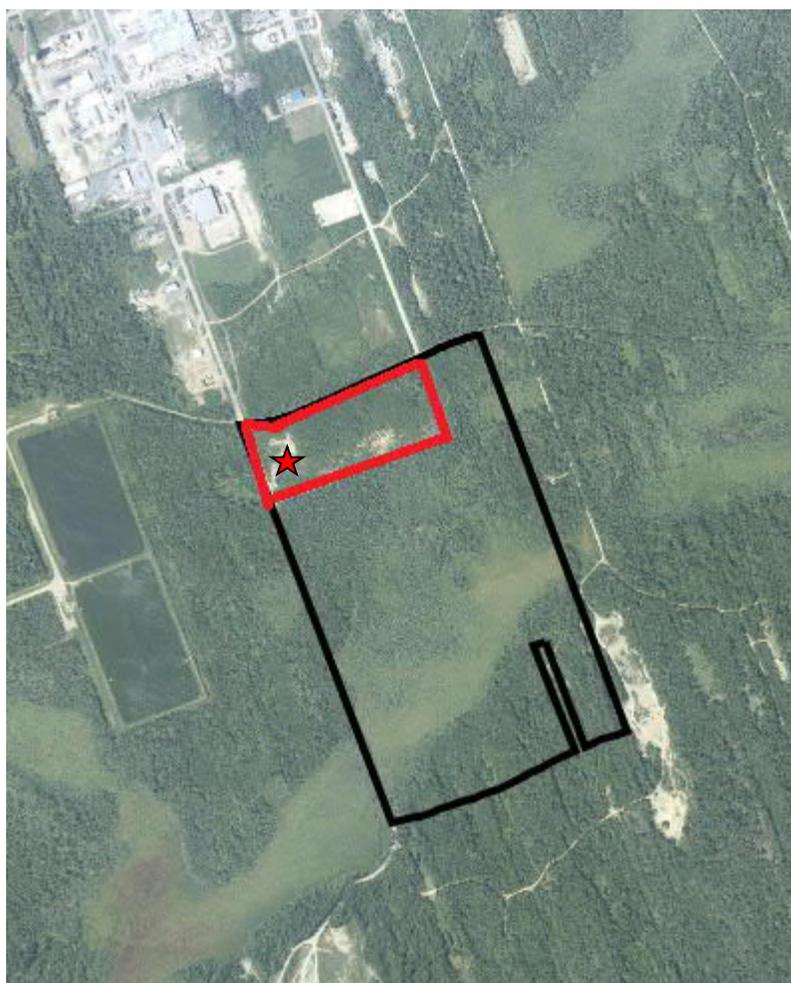
Figure A : Emplacement du projet avec l'étoile rouge, territoire étudié avec le contour rouge et grandeur totale de la parcelle avec le contour noir (SNB, 2023)

L'aire de rassemblement de l'équipement de construction et l'installation du chantier de construction seraient sur le NID 20792198 le long des routes déjà présentes sur la propriété. Le boulevard Industriel de Caraquet se trouve à l'ouest de la propriété, une rue (toujours sans nom) se trouve au sud de la propriété et la rue du Capitaine est présente à l'est. Selon SNB, cette parcelle appartient déjà à la Ville de Caraquet ce qui octroie déjà la permission du propriétaire foncier d'utiliser cette zone pour le projet.

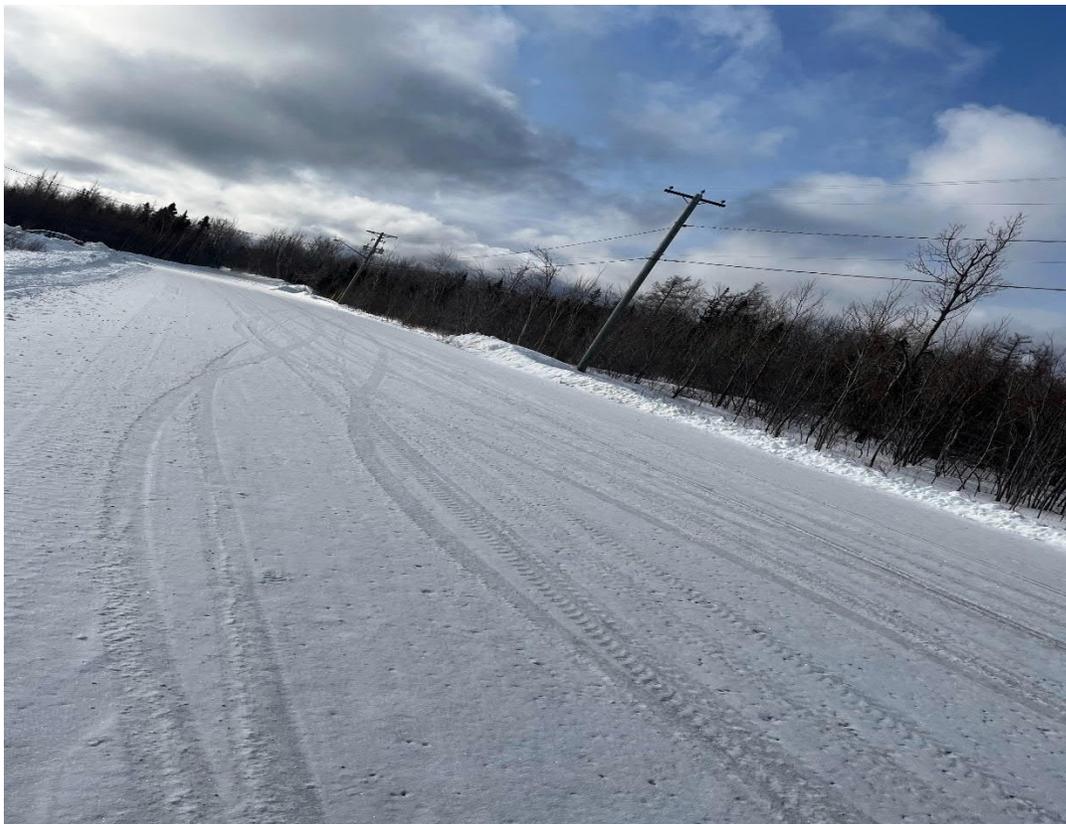
Image 4 : Chemin de services et poteaux électriques présents

Le site est déjà muni de trois (3) chemins d'accès qui passent sur la propriété. Le boulevard Industriel est présent à l'ouest, la rue du Capitaine est présente à l'est de la propriété et une rue sans nom est présente au sud de celle-ci. La construction de routes d'accès n'est donc pas nécessaire pour ce projet, car elles sont déjà existantes. La grandeur exacte du site de l'aire de stationnement n'est pas encore connue, mais elle devrait être suffisamment grande afin de permettre aux camions de circuler. Il est estimé que le stationnement serait moins de 25 % de la superficie totale de la propriété. Une conception détaillée de l'éclairage n'a pas encore été achevée. Cependant, il est prévu que le site contiendrait des lampadaires le long du chemin d'accès et dans l'aire de stationnement pour des raisons de sécurité et de sureté. Des poteaux électriques d'Énergie NB ont déjà été installés sur le site et dans le chemin d'accès; leur installation n'est donc pas nécessaire pour le projet. Seul l'ajout du stationnement et des lumières est nécessaire. L'image 4 ci-dessous représente le chemin d'accès.

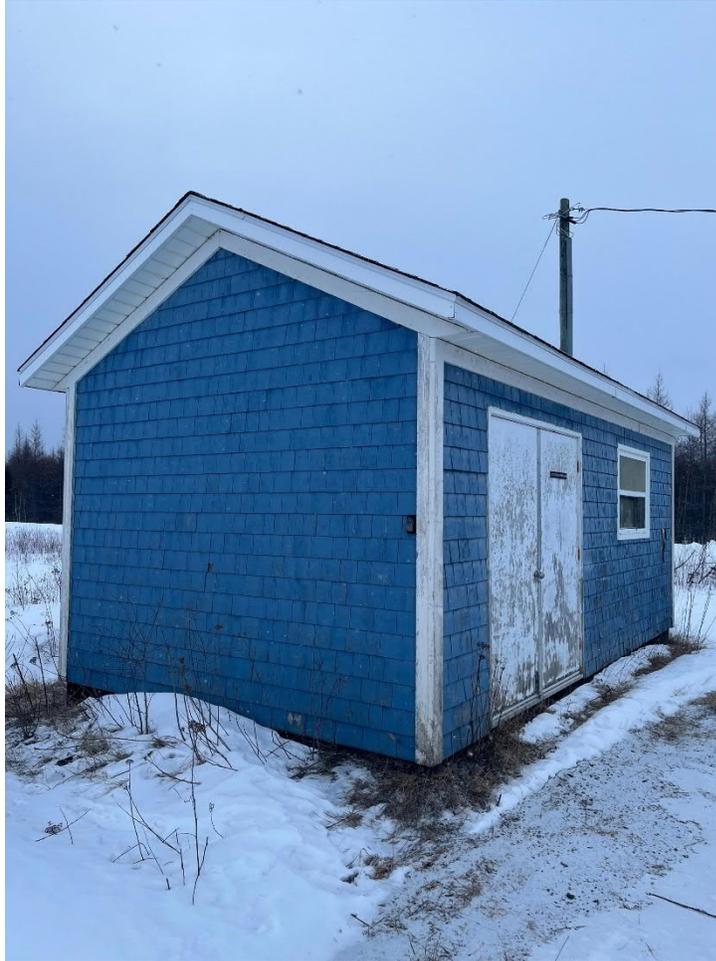
Image 5 : Station de pompage sur la propriété

Aucune fosse septique ne serait présente sur la propriété. Une station de pompage municipale est déjà présente sur la propriété; voir l'image 5 ci-dessous. Celle-ci serait utilisée aux fins de traitement des effluents du bâtiment. Le système ferait partie des égouts municipaux. Le système septique nécessiterait seulement l'ajout de tuyaux afin d'être complet. Trois (3) bornes-fontaines sont également présentes sur la propriété. Les bornes-fontaines sont connectées avec la municipalité. Aucune construction de puits d'eau potable ne serait nécessaire sur le site.

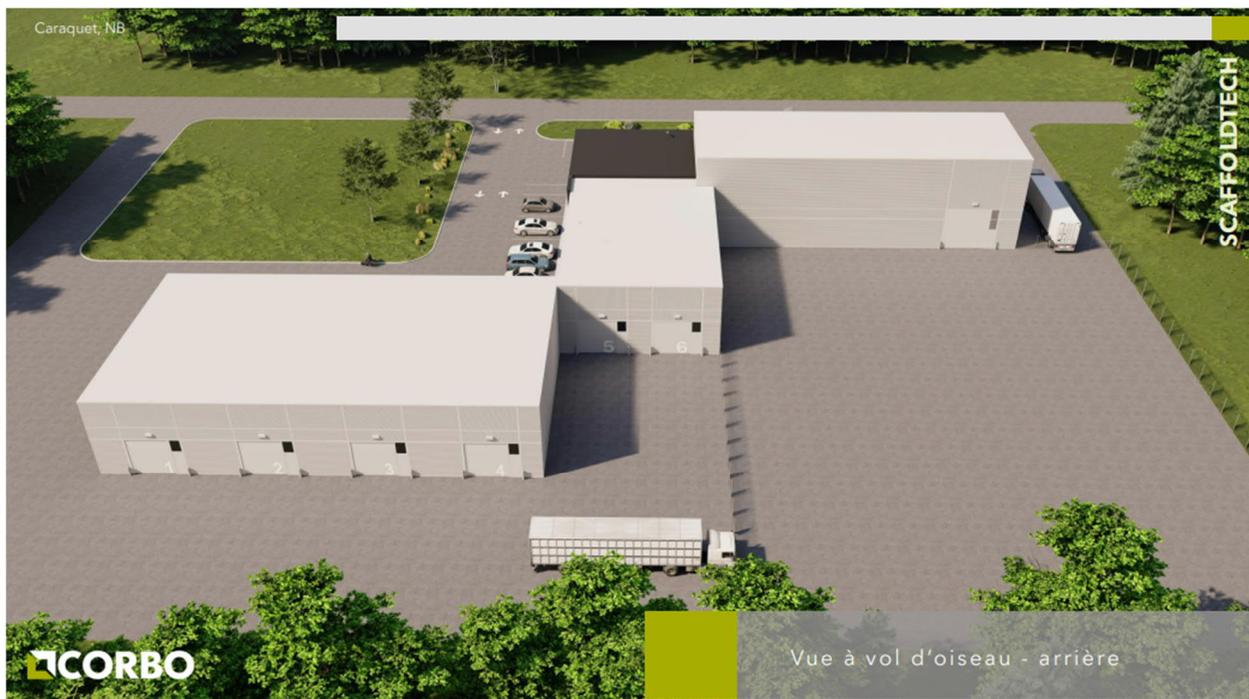
Figure C : Sections du bâtiment (CORBO)

Le projet propose la construction d'une infrastructure de 11 000 pi² (1 021 m²) avec une aire de stationnement. L'empreinte est approximative pour le moment puisque le plan est toujours en phase préliminaire. L'empreinte finale, plus précisément la quantité de terre humide touchée, serait déterminée plus précisément à la fin de la construction et compensée avec une entente avec Canards Illimités Canada (CIC). Tous les efforts seraient déployés pour minimiser l'empreinte totale du projet pendant la phase de construction du projet. Le bâtiment proposé

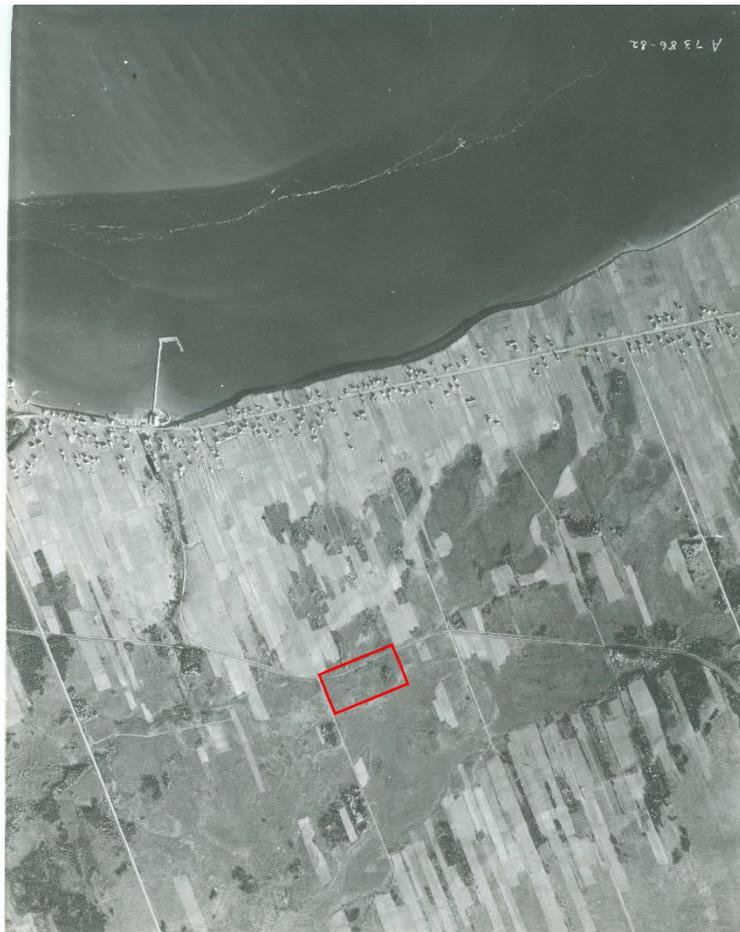
**Image 6 : Photo aérienne de 1944
(site du projet encadré en rouge)**

Un examen des photographies aériennes historiques disponibles du site a été effectué. La plus vieille photo aérienne trouvée est celle de 1944. La photo en question montre le site et les propriétés environnantes. Un début de construction est visible au nord, soit au quai de Caraquet. Des habitations sont présentes le long du boulevard St-Pierre Est. La grande majorité des terres environnantes sont des terres forestières et quelques-unes sont probablement des terres agricoles. Le site proposé est boisé depuis au moins 1940. En 2023, le site est toujours entouré de régions boisées et de sites commerciaux le long du boulevard Industriel de Caraquet. L'image 6 suivante, une photo aérienne de 1944 (MRN), démontre le site du projet.

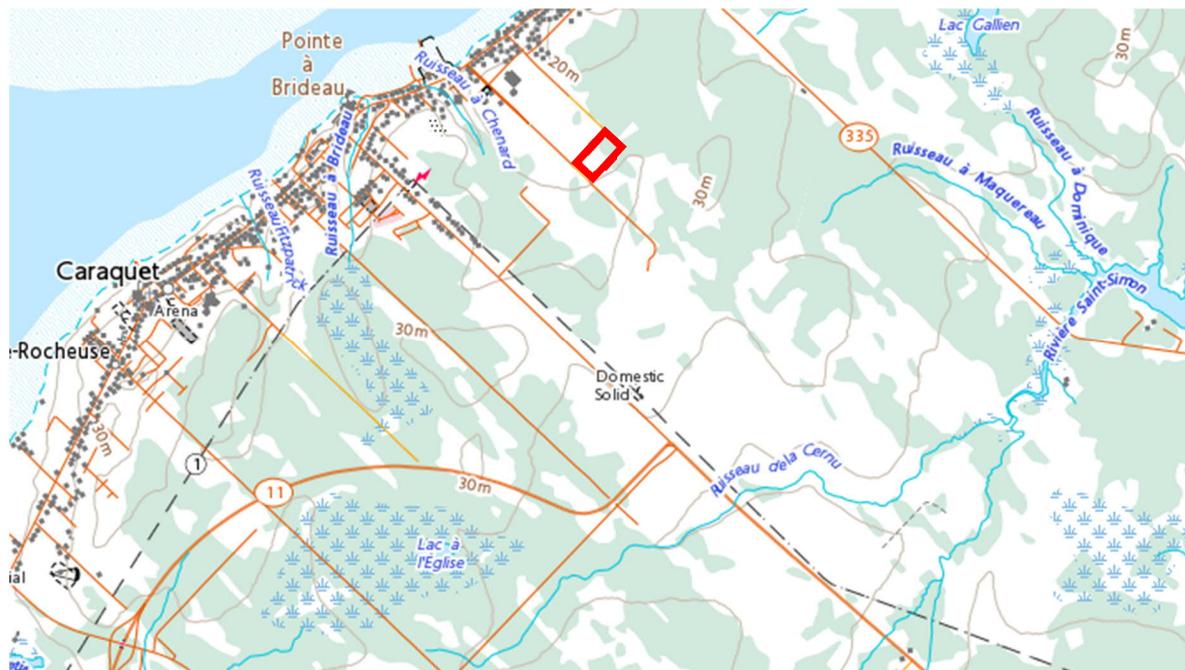
Figure E : Carte topographique de l'écoulement des eaux (Toporama,2023)
(site en rouge)

Une dénivellation graduelle est très apparente du nord vers le sud entre la VPA et la nouvelle rue. Du côté ouest de la propriété, un tuyau passe sous la VPA et l'eau de surface s'écoule dans un canal qui longe le boulevard Industriel jusqu'à la nouvelle rue. Au coin de la nouvelle rue, un tuyau passe sous le boulevard Industriel et achemine l'eau de l'autre côté du chemin (direction ouest). (Délimitation des terres humides, Daigle. J-Y, Daigle. H, 2022)

L'eau s'écoule donc vers le nord, vers la baie de Caraquet, vers les terres humides situées au sud de la propriété étudiée.

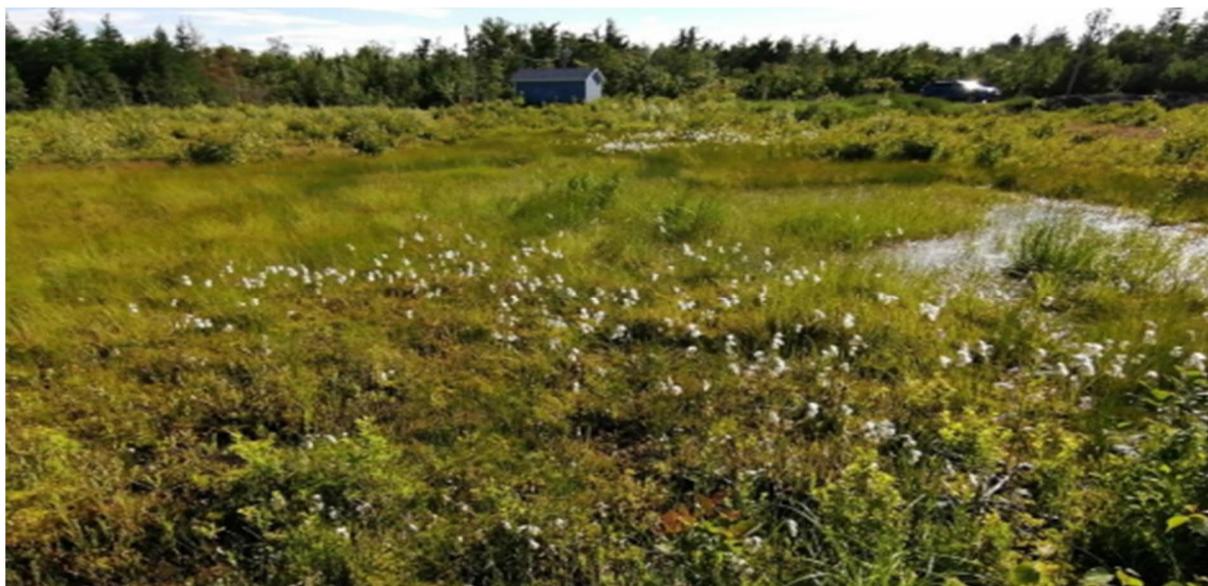
**Image 7 : Partie sud-ouest du site en été
(Rapport de délimitation des terres humides, 2022)**

Le site est situé dans une zone humide et boisée. Pendant les périodes humides, l'eau de surface stagnante est visible sur la majorité du site proposé et dans les propriétés boisées adjacentes (Daigle, JY, Daigle, H, 2022). Les travaux seraient faits dans une zone où aucun cours d'eau n'est à proximité. Le cours d'eau le plus près, la baie de Caraquet, est situé à 1,3 km au nord du site proposé. Les eaux de surface qui seraient générées ou touchées lors des travaux seraient traitées sur le site même et redirigées à l'extérieur du terrain avec les conduits déjà en place en périphérie du territoire. Les travaux n'auraient aucun effet négatif ni aucun impact environnemental sur les eaux de surfaces. La section 4.3 présente plus d'information sur les standards de contrôle, sur les sédiments et sur la prévention de l'érosion.

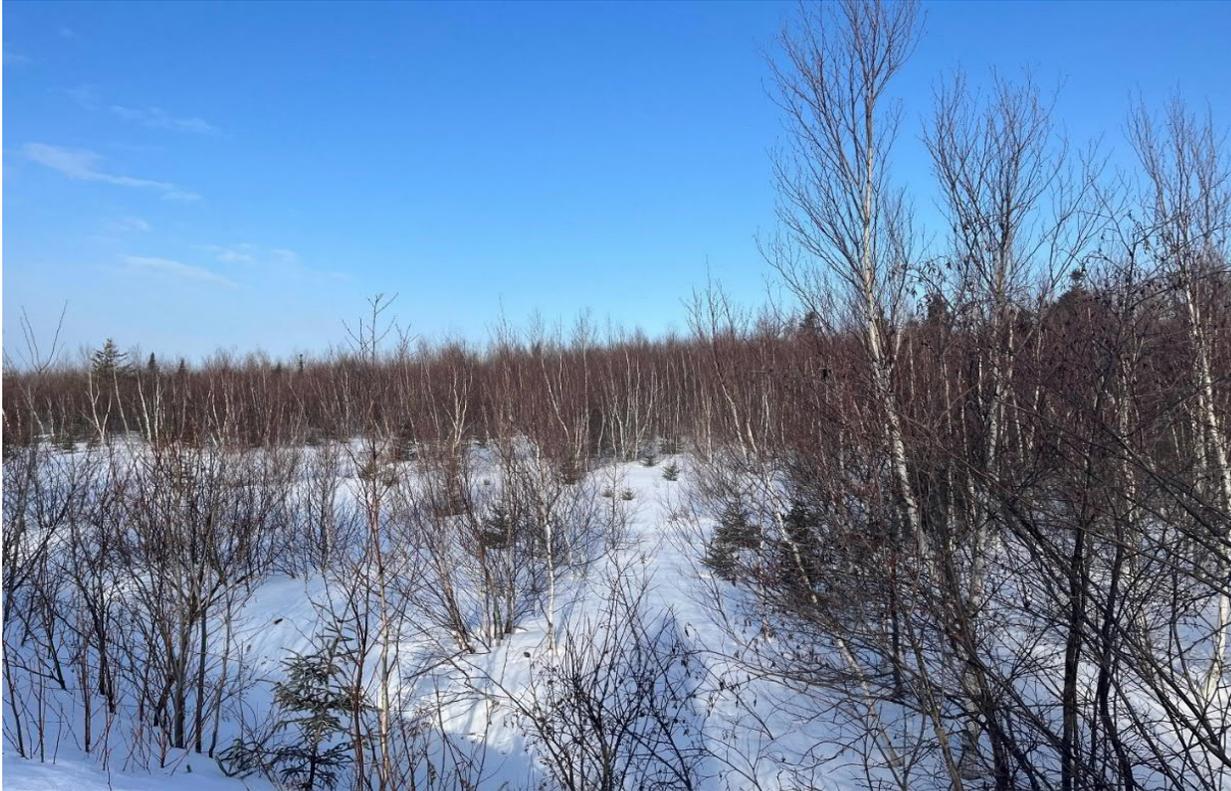
Image 8 : Partie de la forêt présente (sud-est)

Une forêt mixte est présente sur le site. Des arbres matures sont encore présents sur le site proposé, malgré un déboisement partiel en 2018. Parmi les espèces matures toujours présentes figurent le bouleau gris (*Betula populifolia*), l'érable (rouge et à sucre) (*Acer*), le bouleau blanc (*Betula pendula*), le sapin baumier (*Abies balsamea*), le tremble (*Populus tremuloides*), le mélèze (*Larix laricina*), l'épinette noire (*Picea mariana*), le pin gris (*Pinus banksiana*), le pin blanc (*Pinus strobus*) et le saule (*Salix*). Des bleuets (*Vaccinium*), des petits sapins baumiers, des cormiers (*Sorbus*), des aulnes (*Alnus*) et des saules (*Salix*) font partie de la strate arbustive visible. Il est à noter que la litière n'était pas visible en raison de la neige. L'image 8 ci-dessous offre un visuel de la végétation présente sur le site.

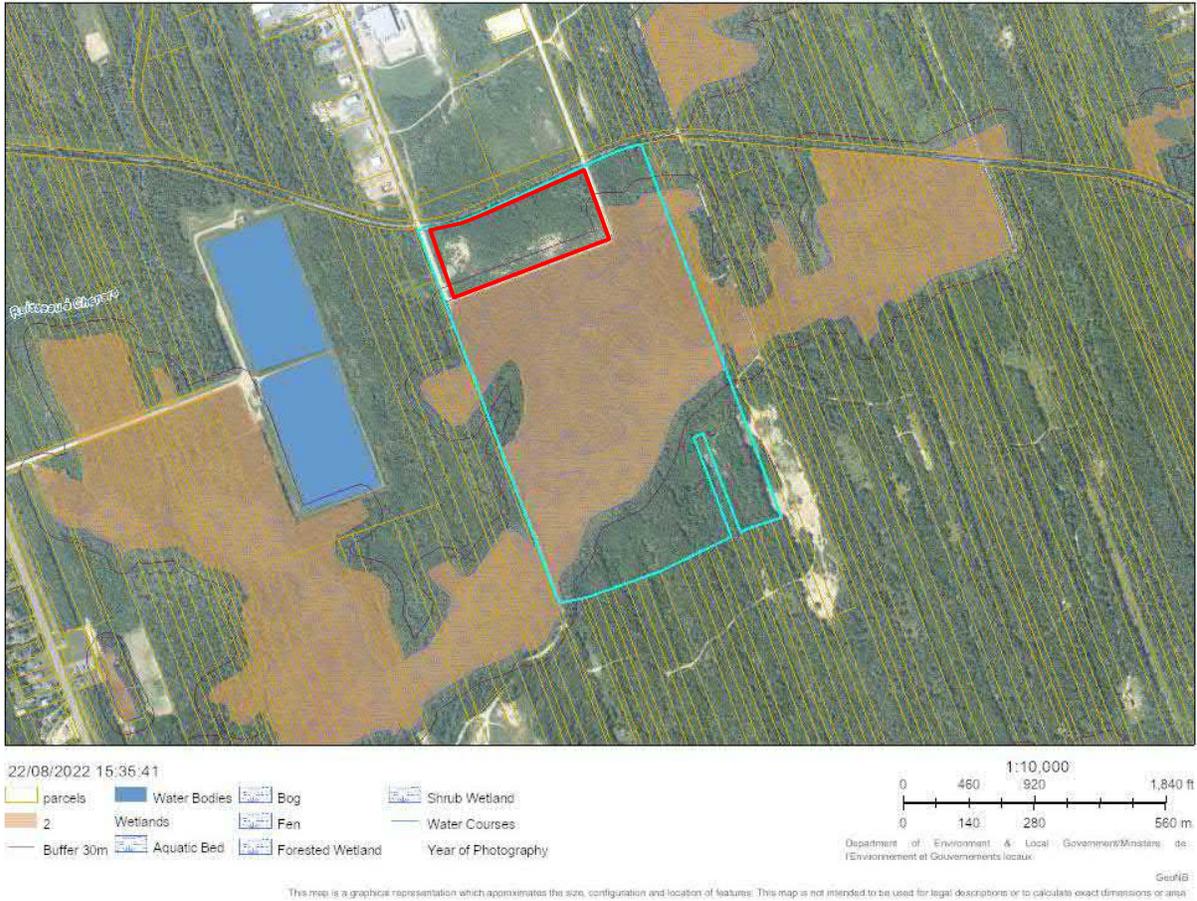
Figure 2 : La carte de couche de terres humides de GeoNB n'indique pas de terres humides dans la partie évaluée du bien-fonds (rectangle rouge), cependant, il y aurait des terres humides sur ce bien-fonds, directement au sud du site évalué (zone en brun).

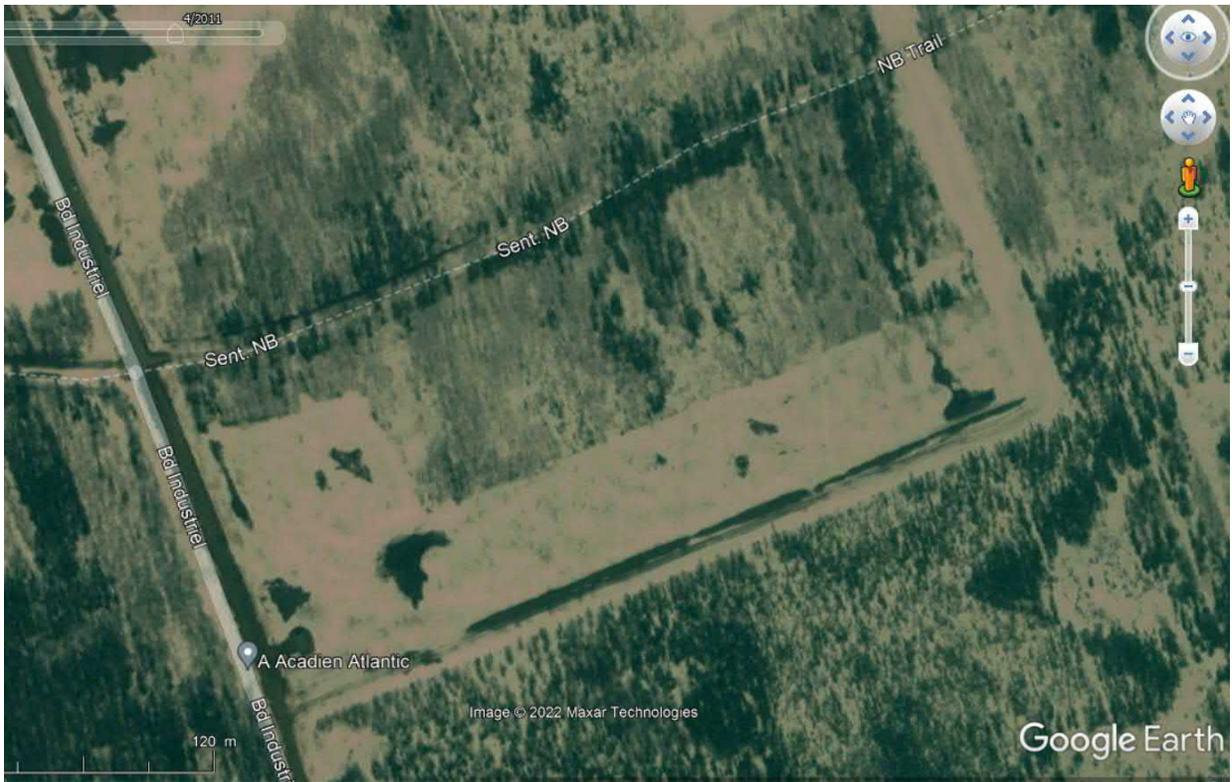
Figure 3 : Carte d'archives (avril 2011) sur laquelle le secteur du site où les arbres ont été coupés apparaît en blanc.

En préparation pour la délimitation sur le terrain, les documents suivants ont été examinés afin de déceler la présence potentielle de terres humides : l'imagerie aérienne, la couche de terres humides, la couche d'eau et la carte de topographie, ainsi que la couche relief ombrée LIDAR, tous de GeoNB. La couche de terres humides n'indique pas de terres humides sur le site à l'étude, cependant, le reste du NID est en grande partie humide (Annexe 1, Figure 2). Il n'y a aucun cours d'eau sur le site. Les arbres sur la partie sud du site ont été coupés depuis plus de 10 ans, selon une carte d'archives de Google Earth datant de 2011 (Annexe 1, Figure 3).

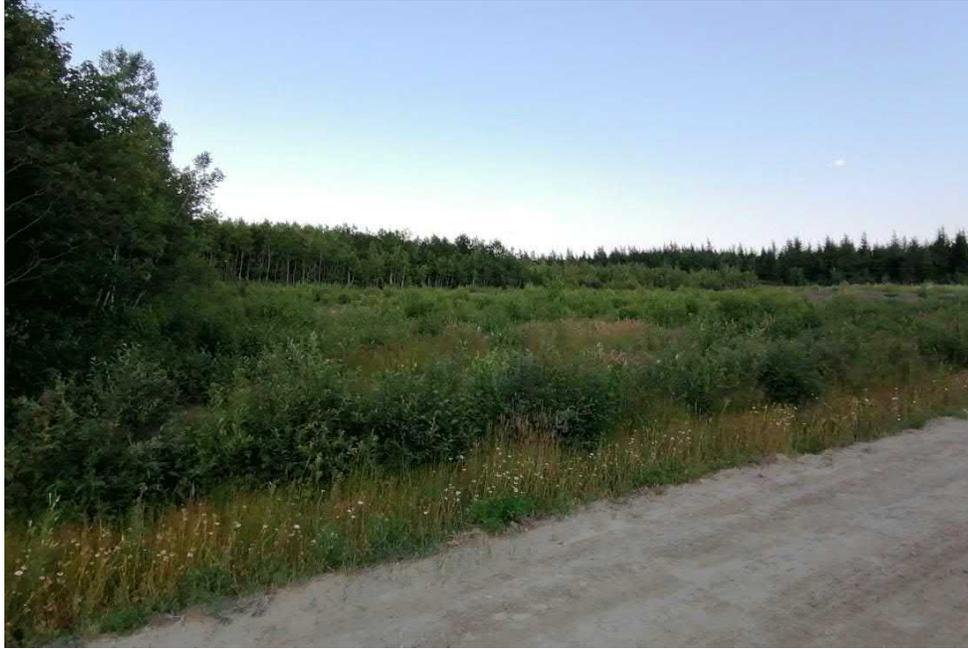
Photo 3 : Limite ouest de la propriété le long du boulevard Industriel. Au sud du secteur boisé, les arbres ont été coupés depuis au moins 2011 et le terrain a été partiellement recouvert de remblai (vue vers le sud).

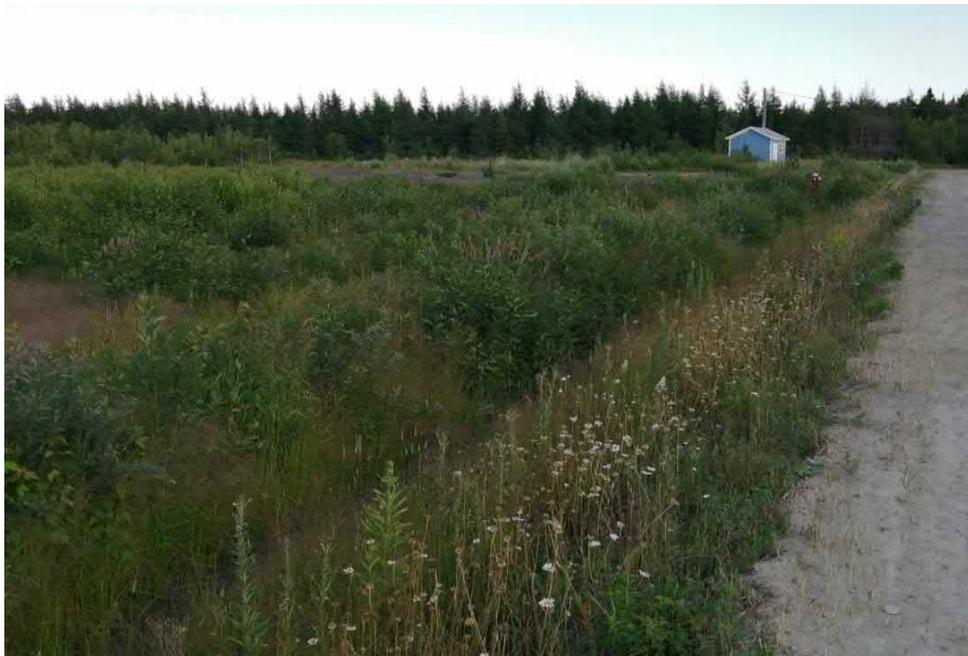
Photo 4 : La limite sud du site à évaluer est devant les arbres à l'arrière-plan. Une station de pompage de la ville de Caraquet avec une aire de stationnement est située au coin sud-ouest du site (vue vers le sud).

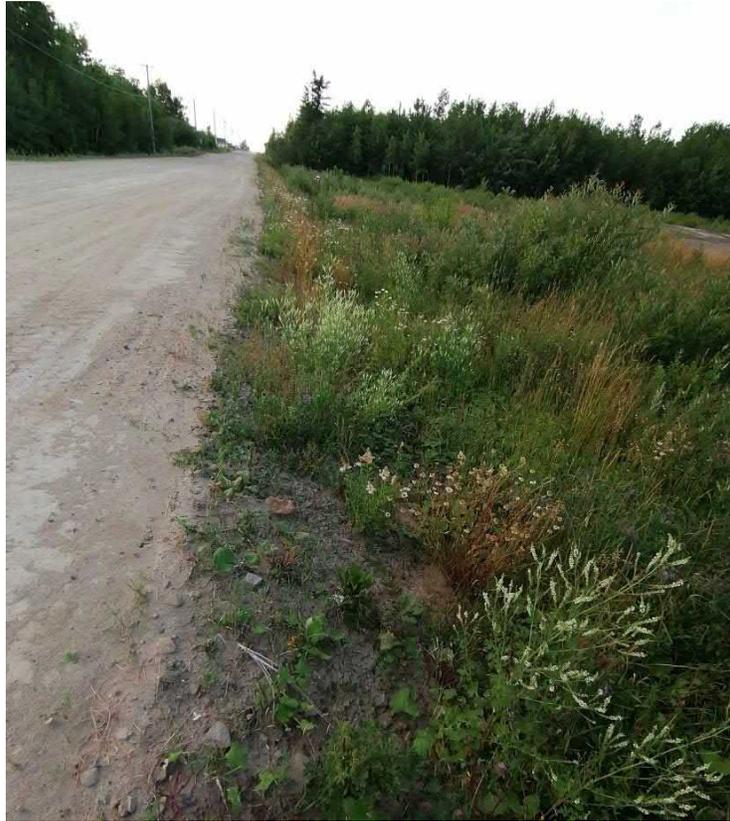
Photo 5 : Vue vers le nord du boulevard Industriel, montrant la dénivellation graduelle et constante du terrain depuis au-delà de la Véloroute.

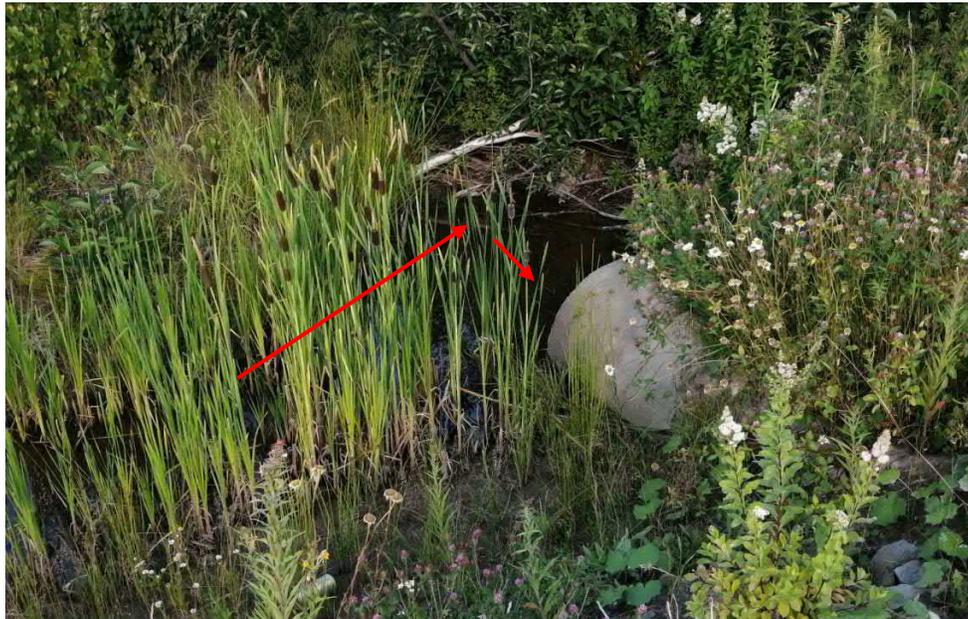
Photo 6 : Tuyau qui draine l'eau du canal le long du boulevard Industriel et l'achemine sous le boulevard vis-à-vis la nouvelle rue.

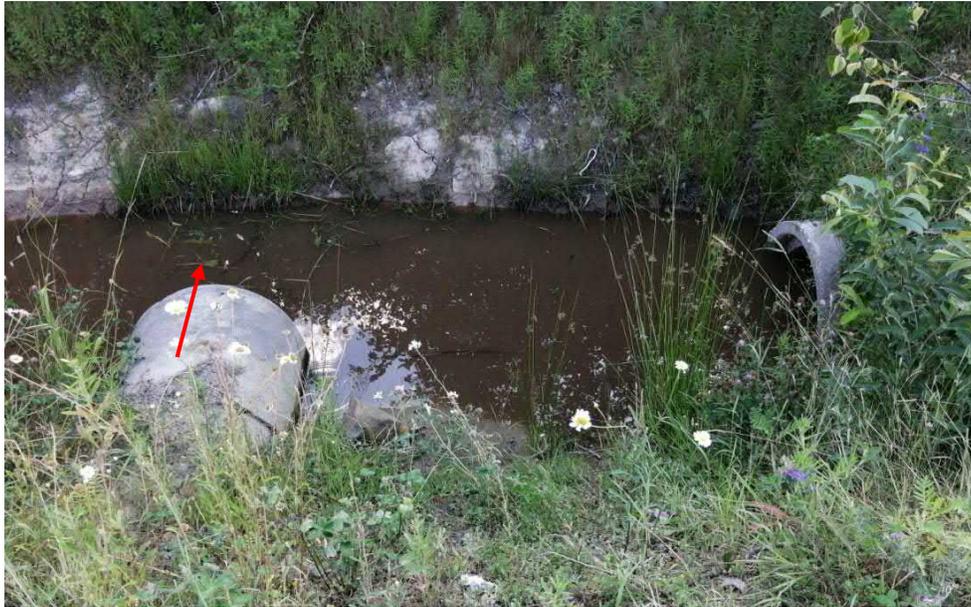
Photo 7 : Tuyau qui amène l'eau de la propriété sous le boulevard Industriel vers un canal le long du côté ouest du boulevard.

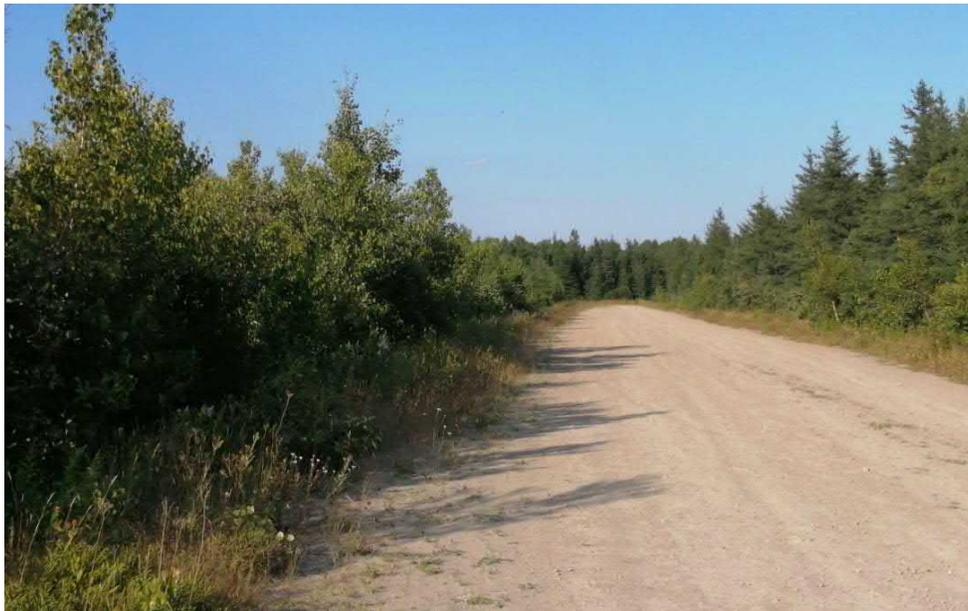
Photo 8 : Limite sud du site à évaluer le long d'une nouvelle rue présentement sans nom. Du côté sud de la rue (à droite), le terrain est boisé à dominance de mélèze laricin et est humide (vue direction est).

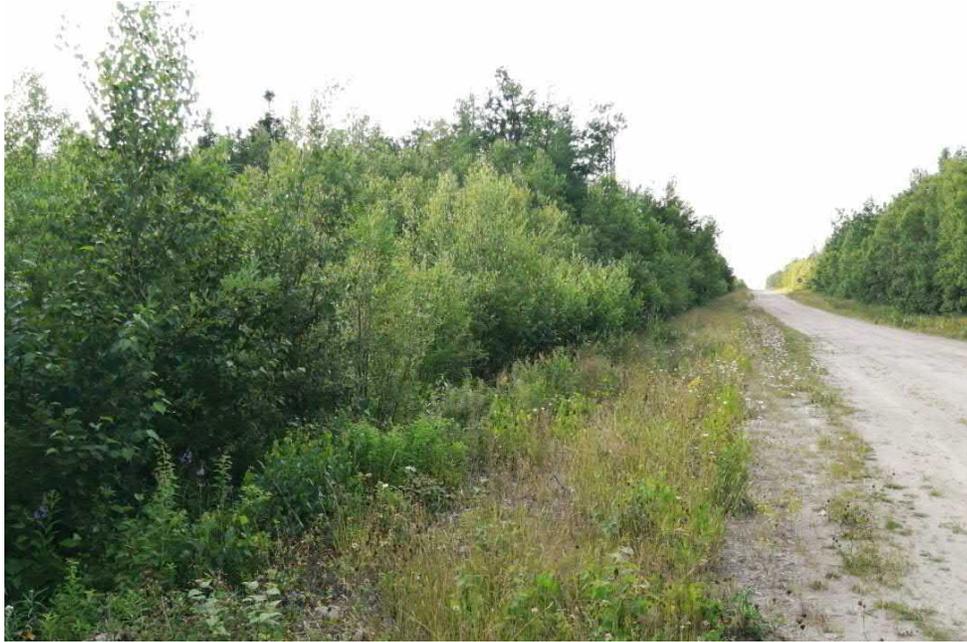
Photo 9 : Vue de la limite sud-est de la propriété le long de la rue du Capitaine. La pente du terrain est évidente et un canal le long de la rue achemine l'eau en direction sud (vue vers le nord).

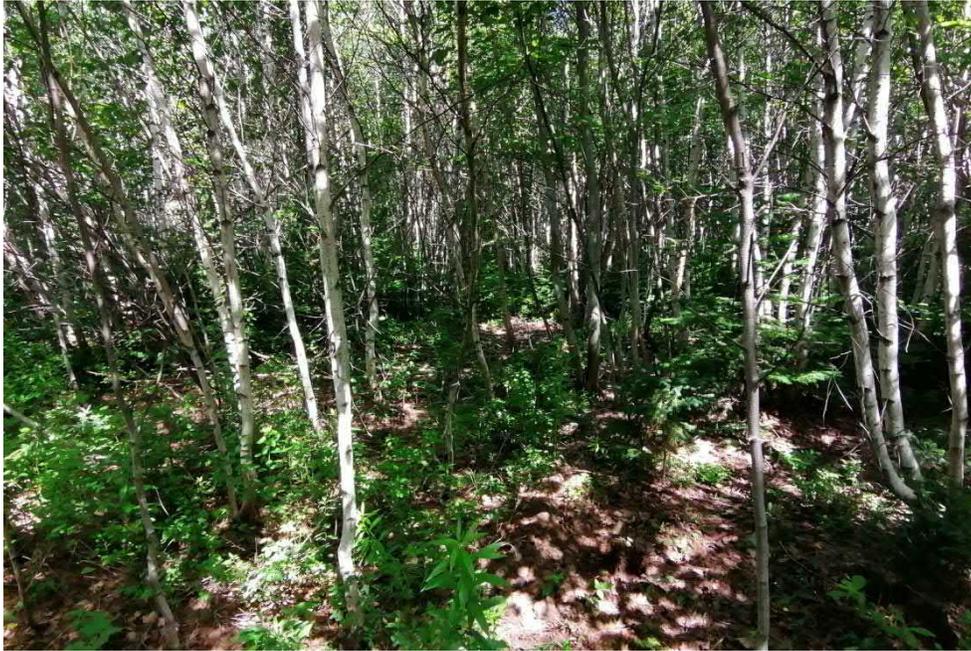
Photo 12 : Point de données 3 (PR-220714-3) : Boisé à dominance de feuillus.

4.2.1 Point de données 3 (PR 220714-3) : boisé à dominance de feuillus (Photos 12 &13)

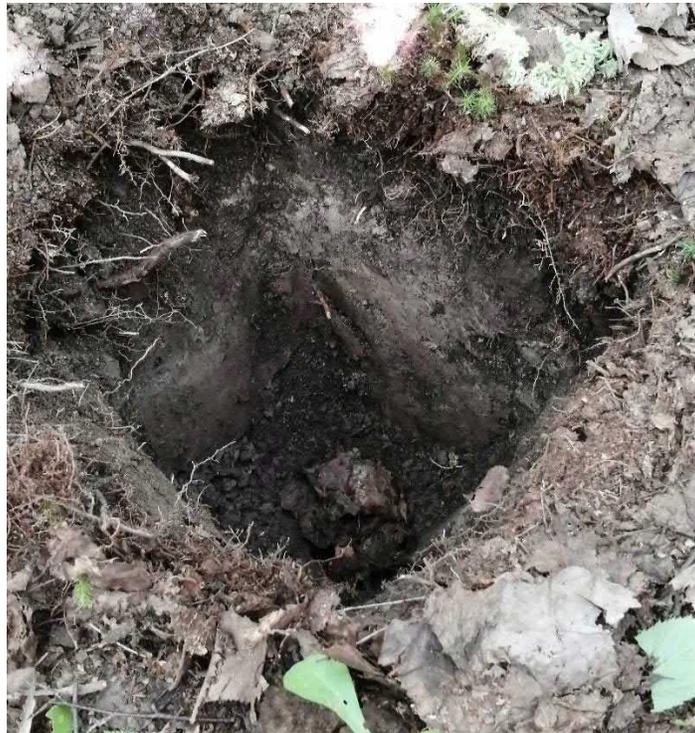
Photo 13 : Puits d'analyse du sol exposant un sol hydrique argileux (F3) au point de données 3 (PR-220714-3)

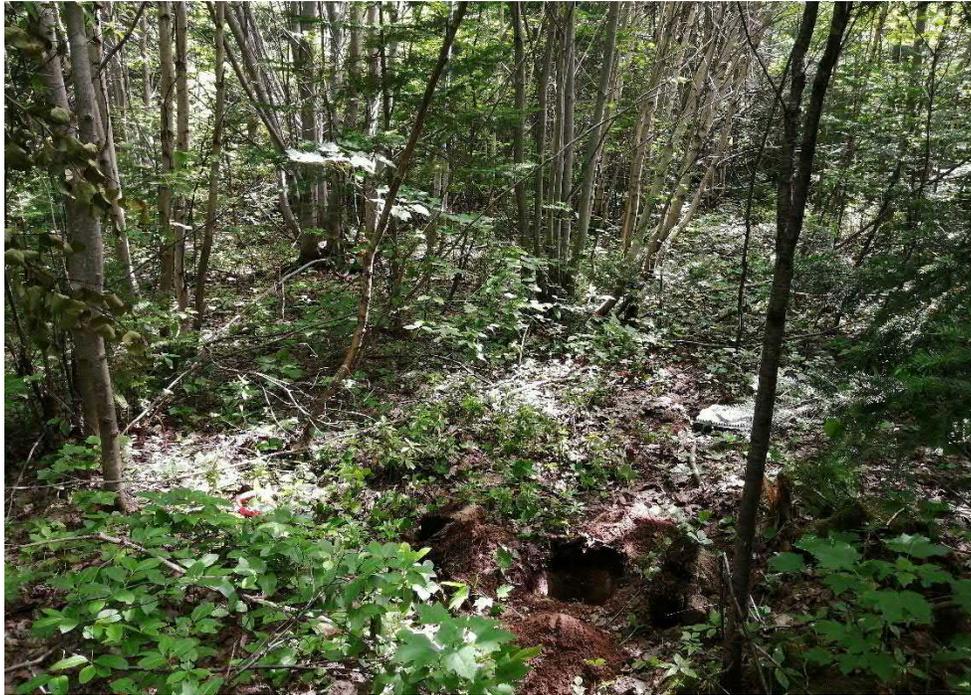
Photo 14 : Point de données 4 (PR-220714-4) : boisé à dominance de feuillus.

4.2.2 Point de données 4 (PR 220714-4) : boisé à dominance de feuillus (Photos 14 &15)

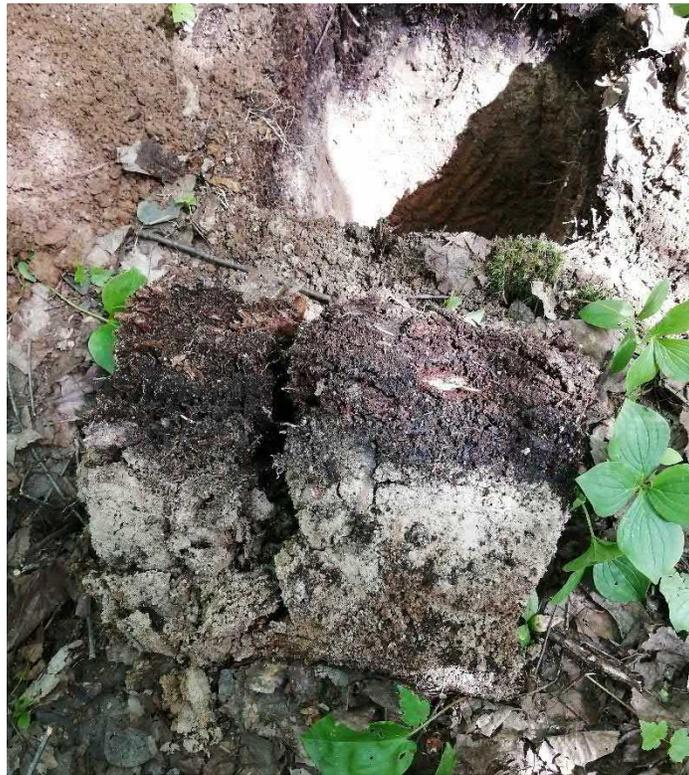
Photo 15 : Sol argileux hydrique (F3) au point de données 4 (PR-220714-4).

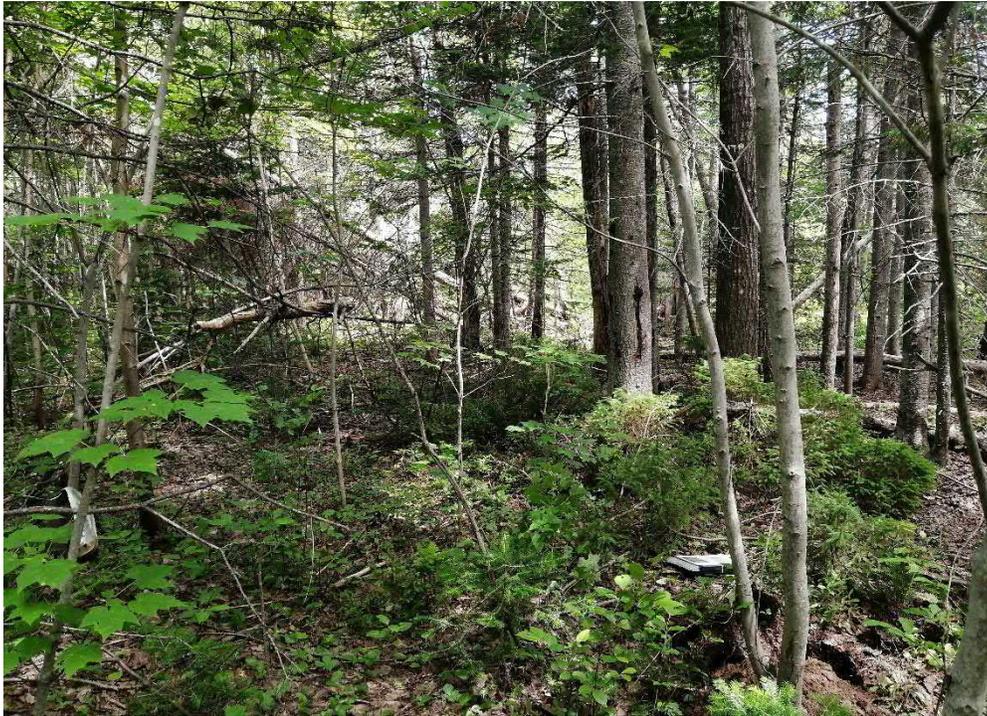
Photo 16 : Point de données 5 (PR-220714-5) : boisé mixte avec de très gros arbres.

4.2.3 Point de données 5 (PR 220714-5) : boisé mixte (Photos 16&17)

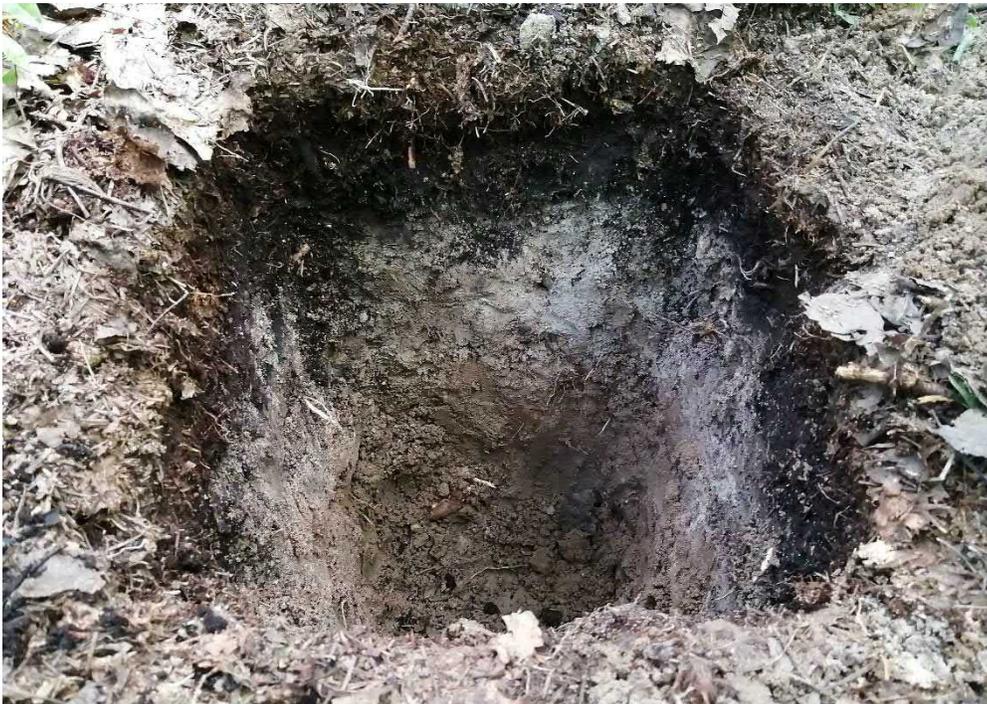
Photo 17: Puits d'analyse du sol exposant le sol hydrique sablonneux (S3) au point de données 5 (PR-220714-5).

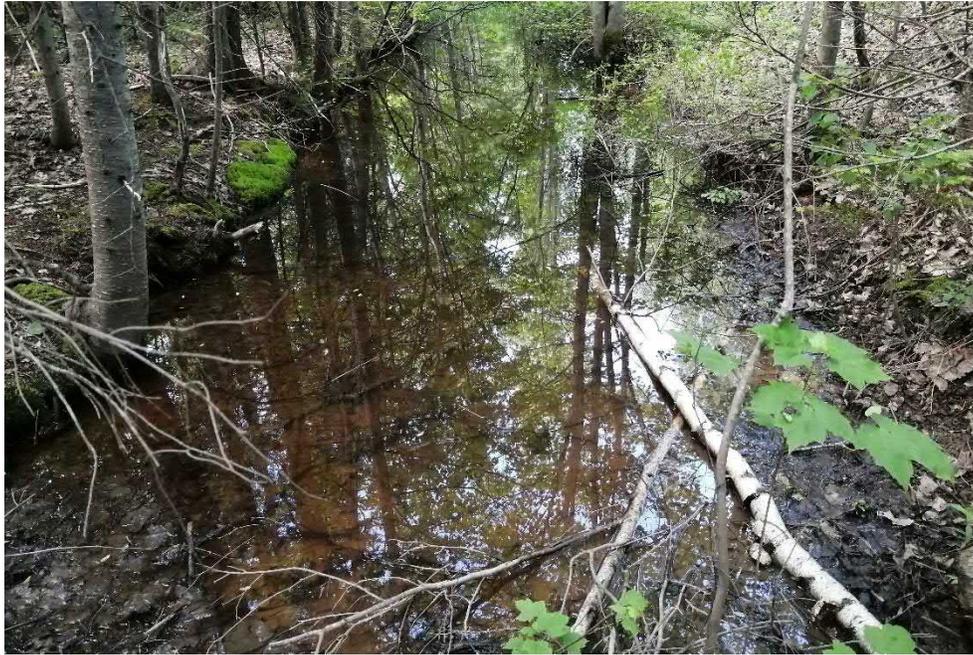
Photo 18 : Canal qui longe la Véloroute près de l'extrémité nord-est du site, avec de l'eau stagnante (<20 cm) lors de la 1^{ère} visite (22 juin, Point 6).

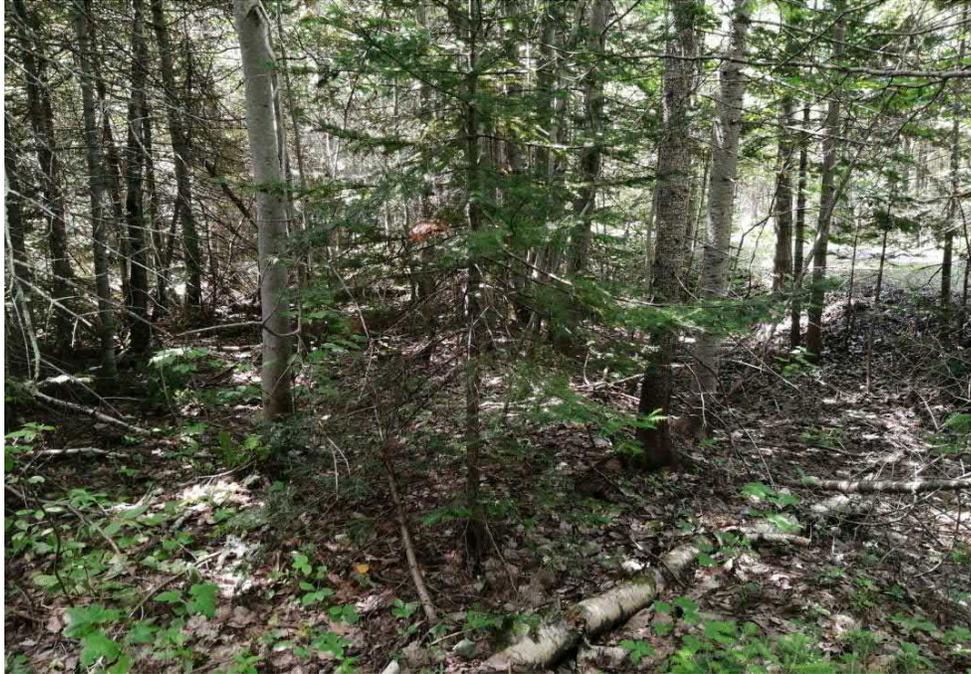
Photo 20: Point 7: Boisé à dominance de feuillus avec sol sablonneux.

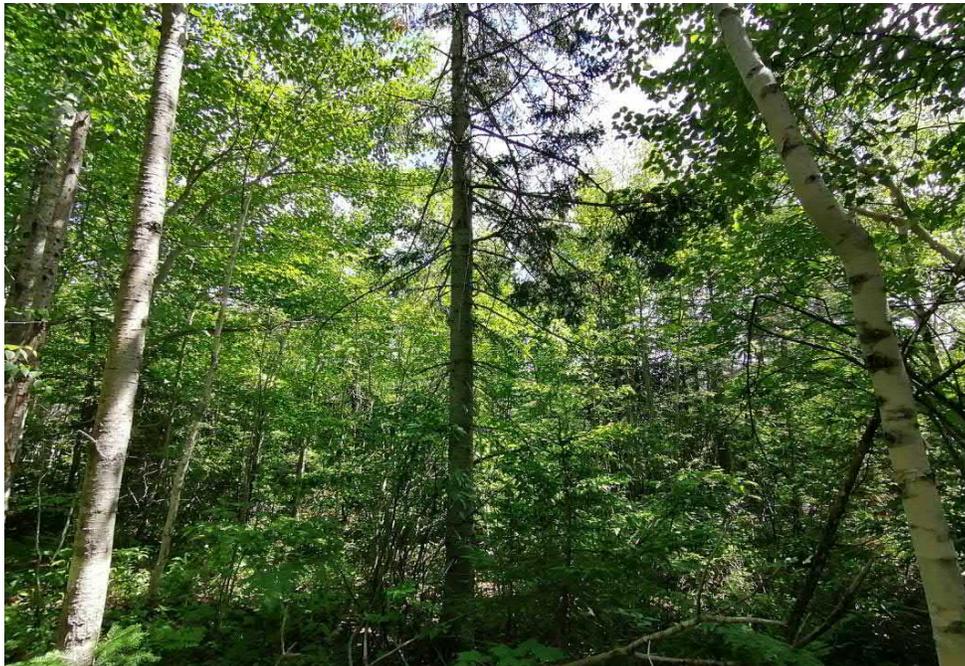
Photo 21: Point 7B (PR 220714-7B): Boisé à dominance de feuillus.

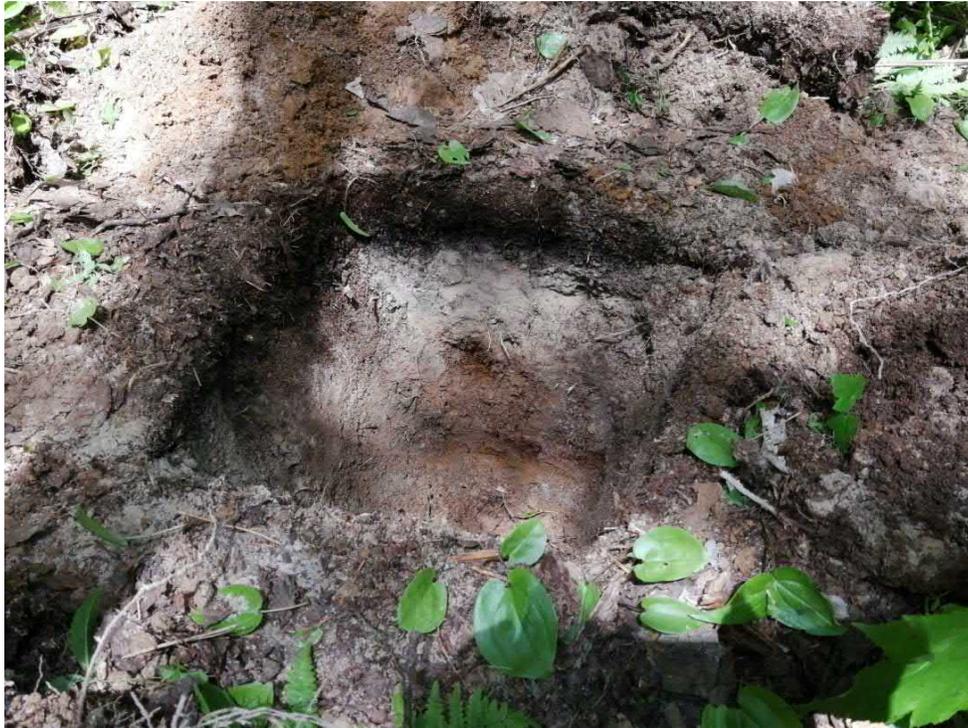
Photo 22 : Sol sablonneux non-hydrique au point 7B (PR 220714-7B).

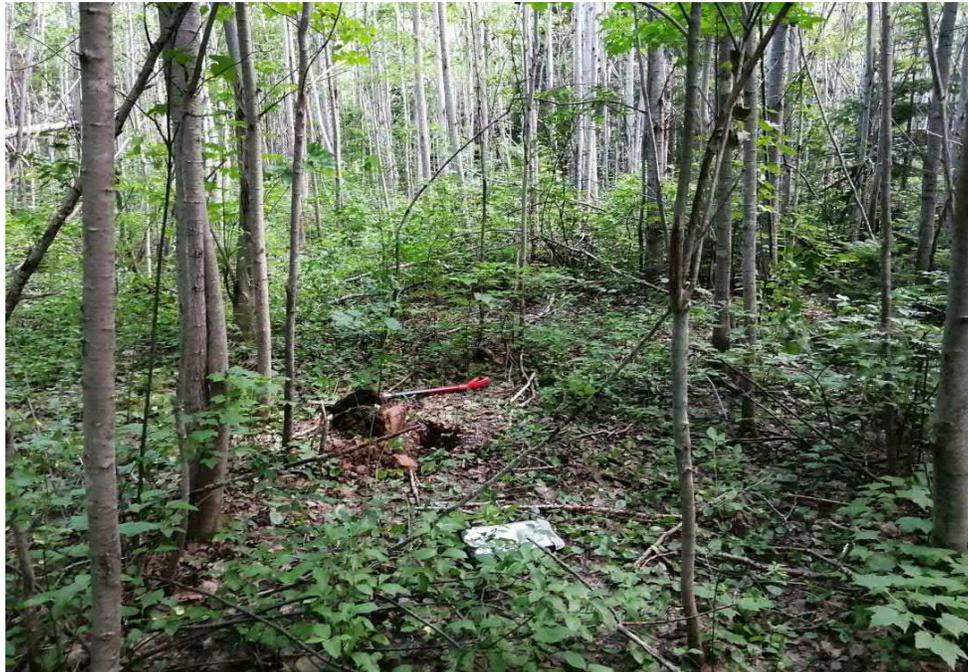
Photo 23 : Point 8 (PR 220714-8) : boisé de feuillus.
