**Étude d'impact sur
l'environnement**
Projet de développement commercial

Parc industriel de Caraquet
Caraquet, Nouveau-Brunswick

**Objet : Étude d'impact sur l'environnement
Projet de développement commercial d'une zone humide
Parc industriel de Caraquet, Caraquet, NB**

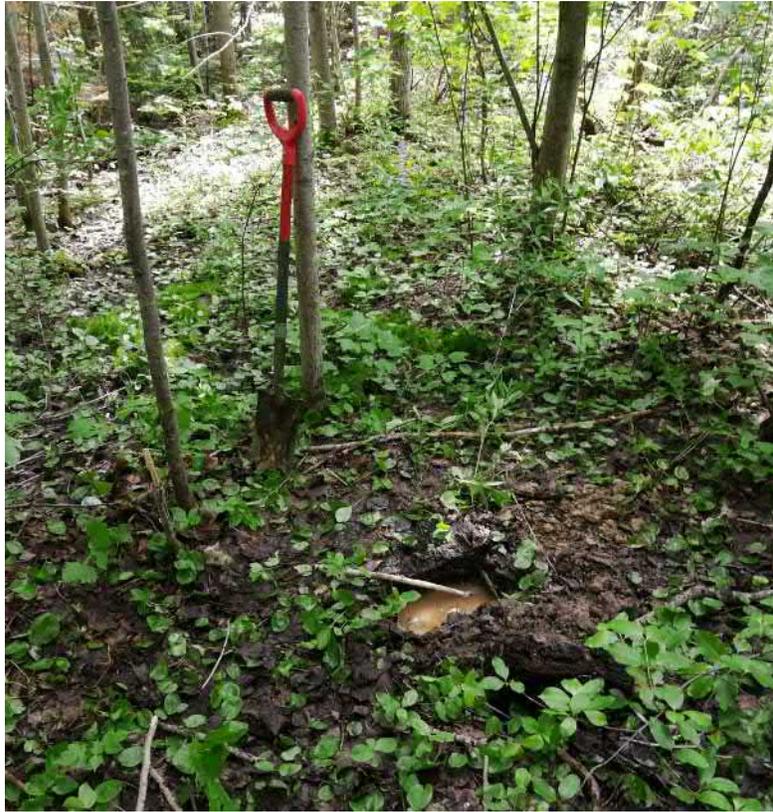
Photo 24 : Trou avec eau très près de la surface au point 8 lors de la 1^{ère} visite.

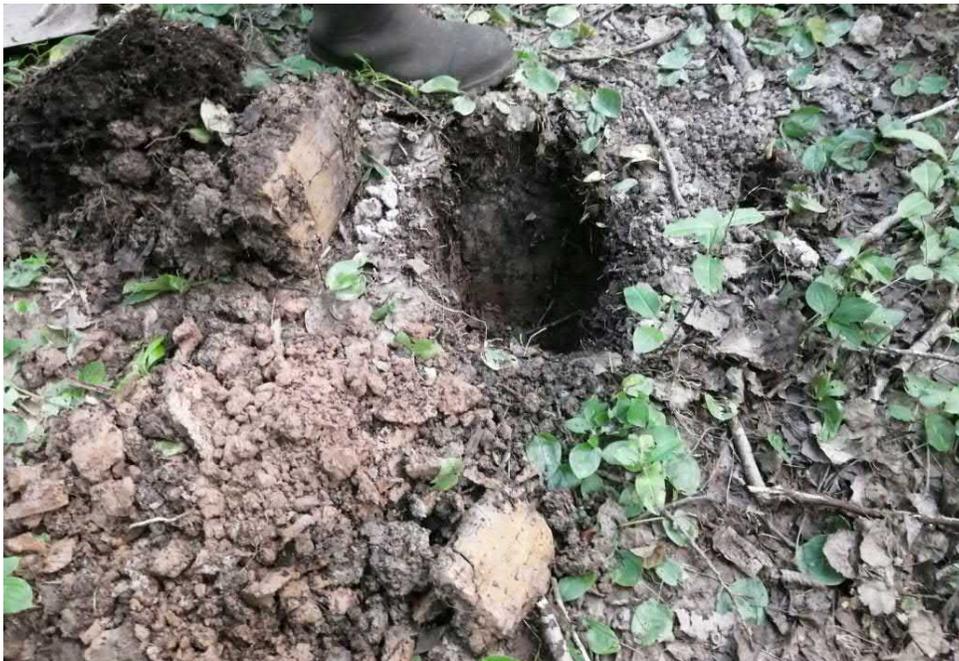
Photo 25 : Sol hydrique argileux (F3) asséché au point 8 (PR 220714-8) lors de la 2^e visite.

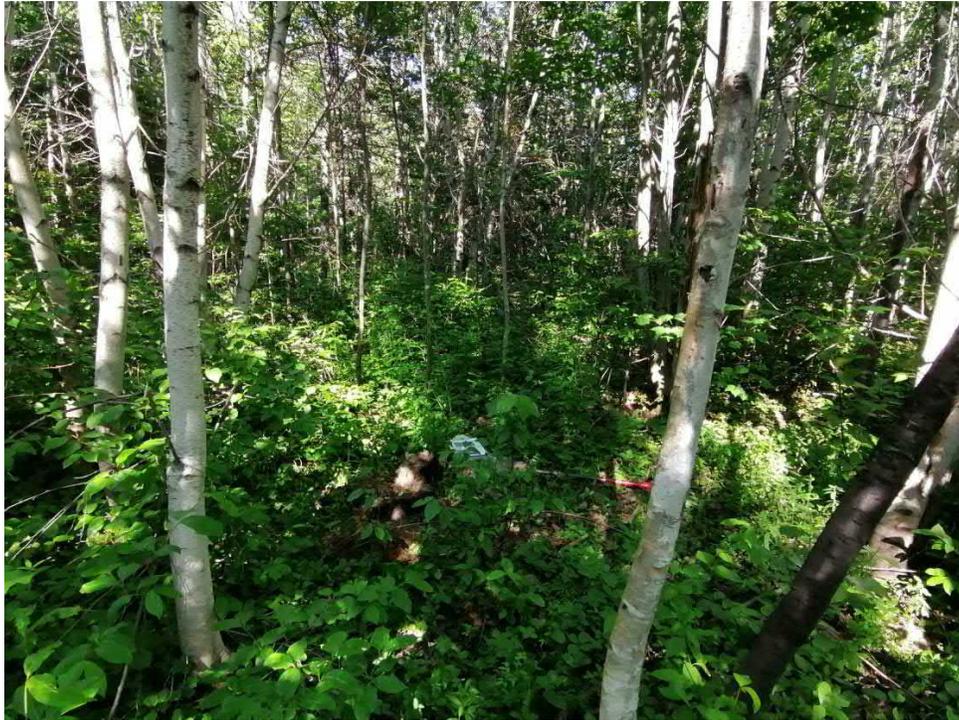
Photo 26 : Point 9 (PR 220714-9) : Boisé à dominance de feuillus.

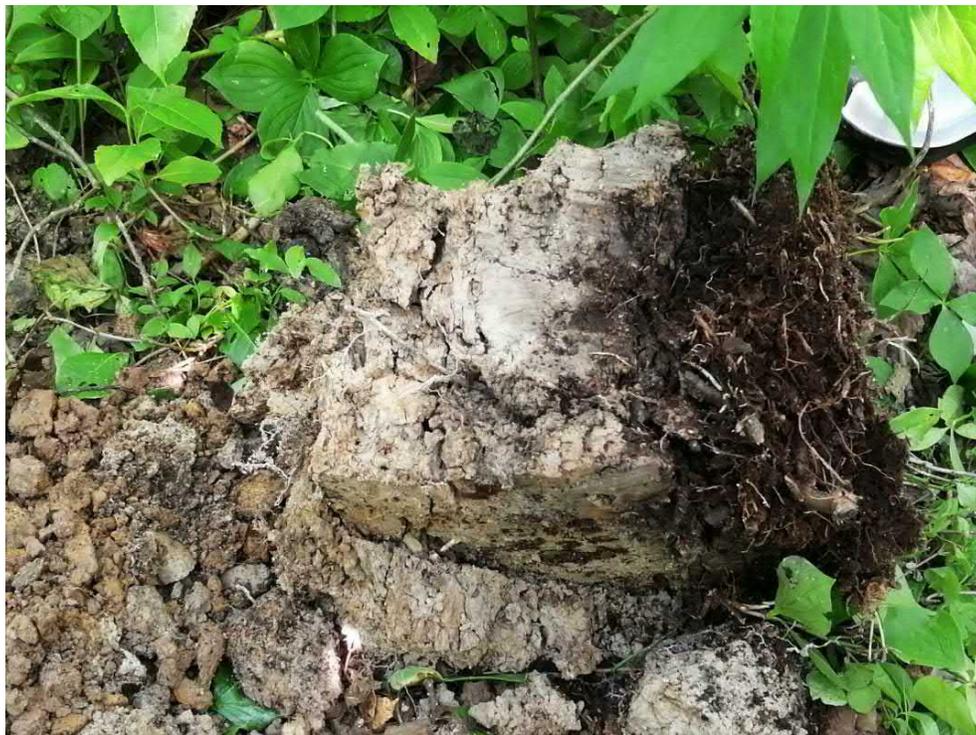
Photo 27 : Sol hydrique argileux (F3) au point 9 (PR 220714-9).

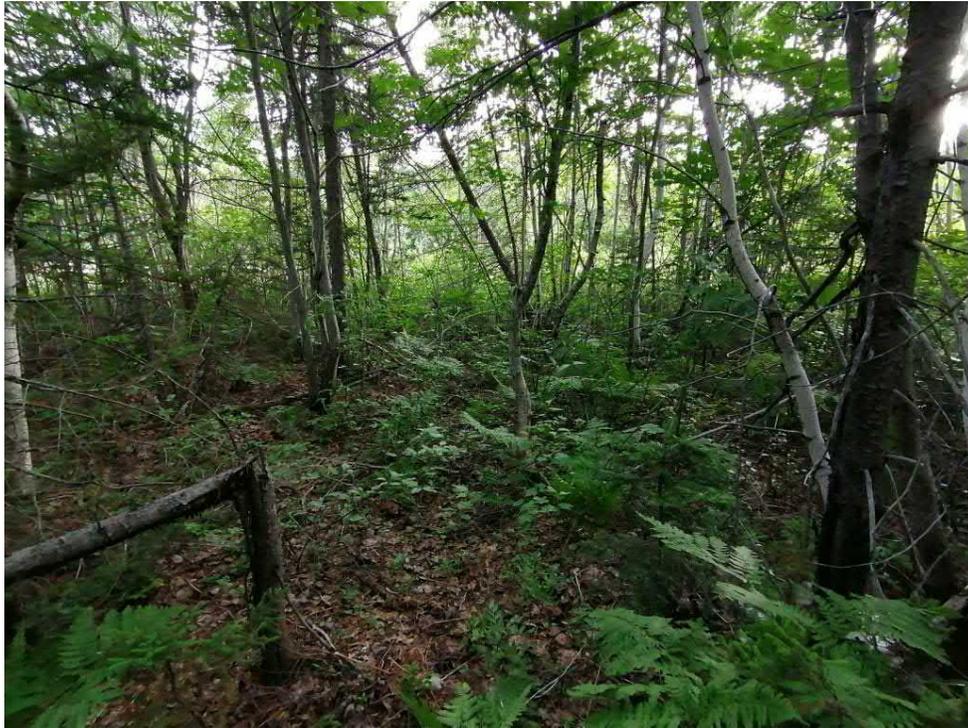
Photo 28 : Point 10 : Boisé à dominance de feuillus avec sol sablonneux.

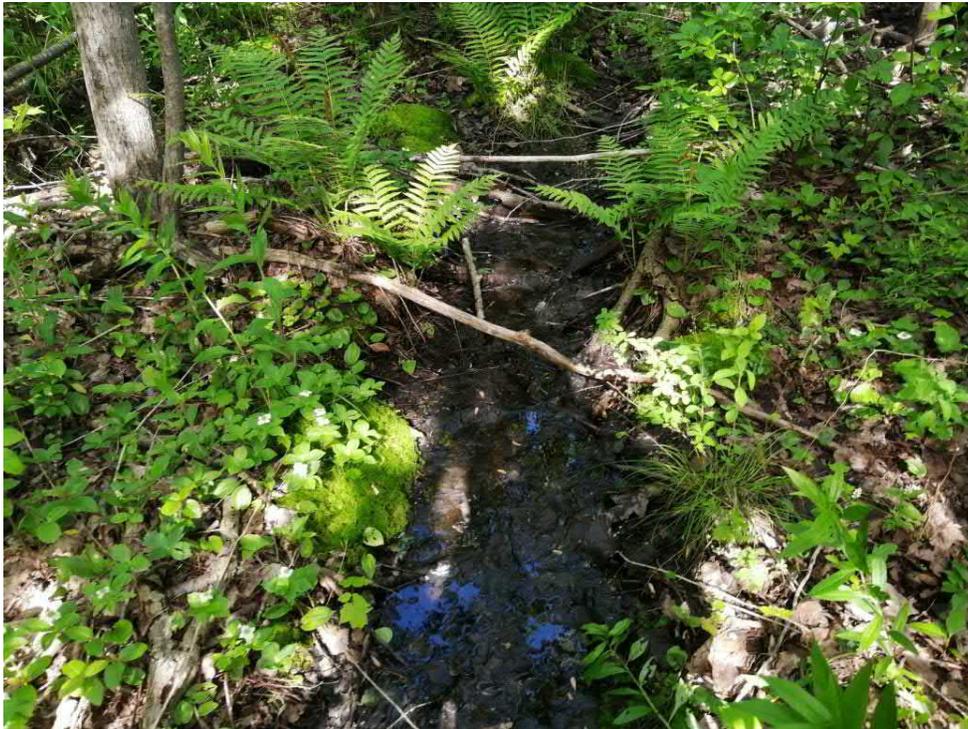
Photo 29 : Dépression humide dans les environs du Point 11 (1^{ère} visite).

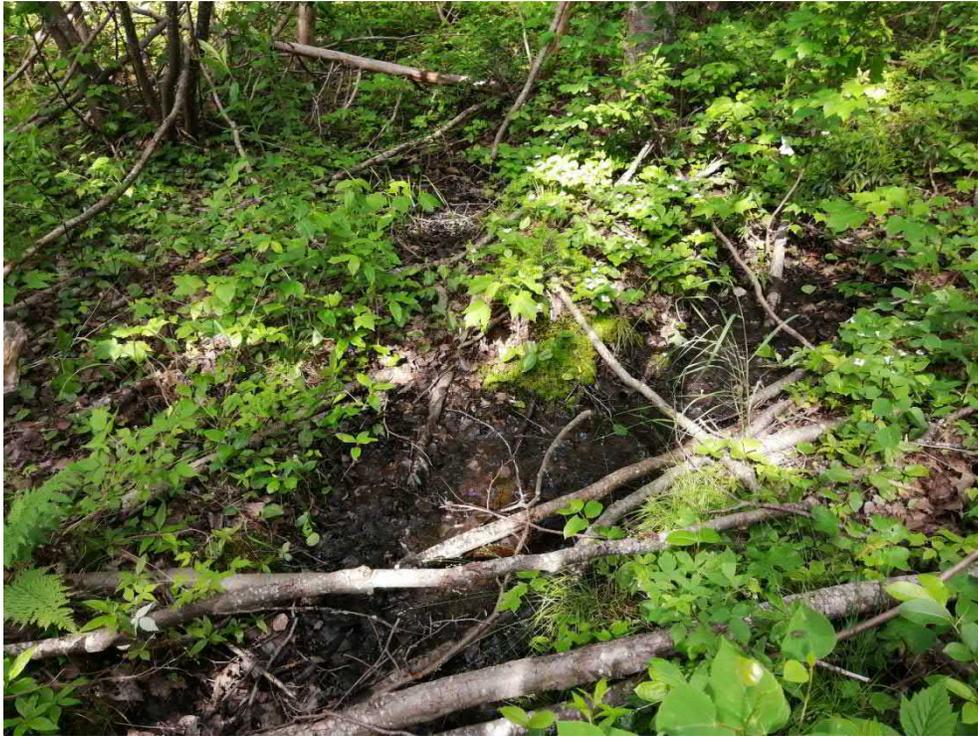
Photo 30 : Les dépressions humides avec feuilles noircies sont fréquentes dans les environs du point 11 (1^{ère} visite).

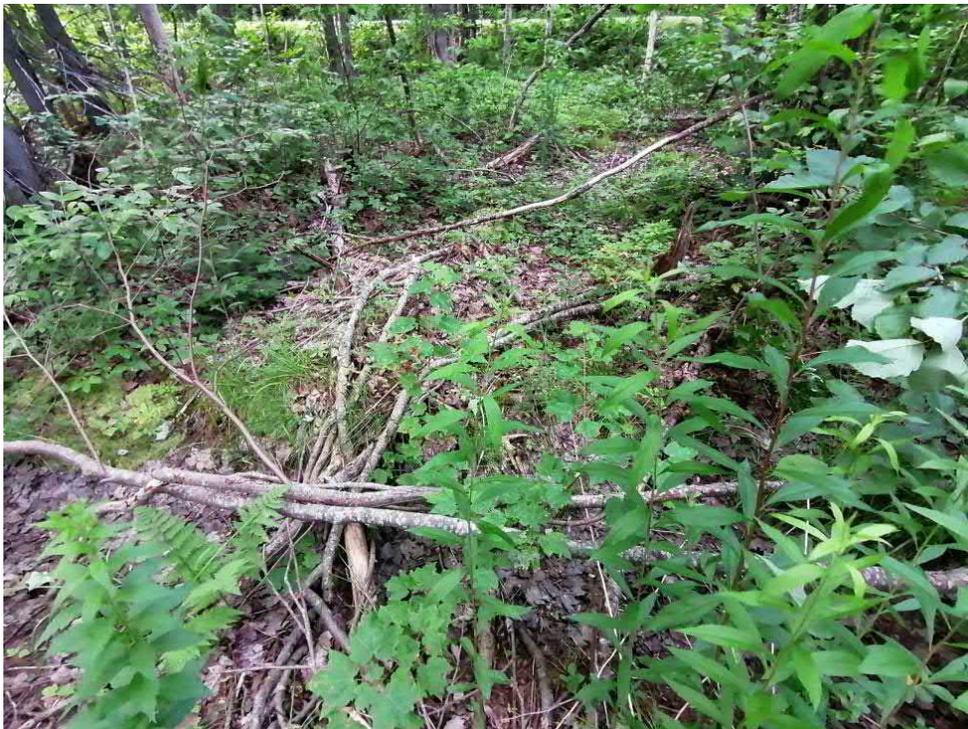
Photo 31 : Lors de la 2^e visite, les dépressions aux environs du Point 11 et ailleurs dans le boisé se sont passablement asséchées.

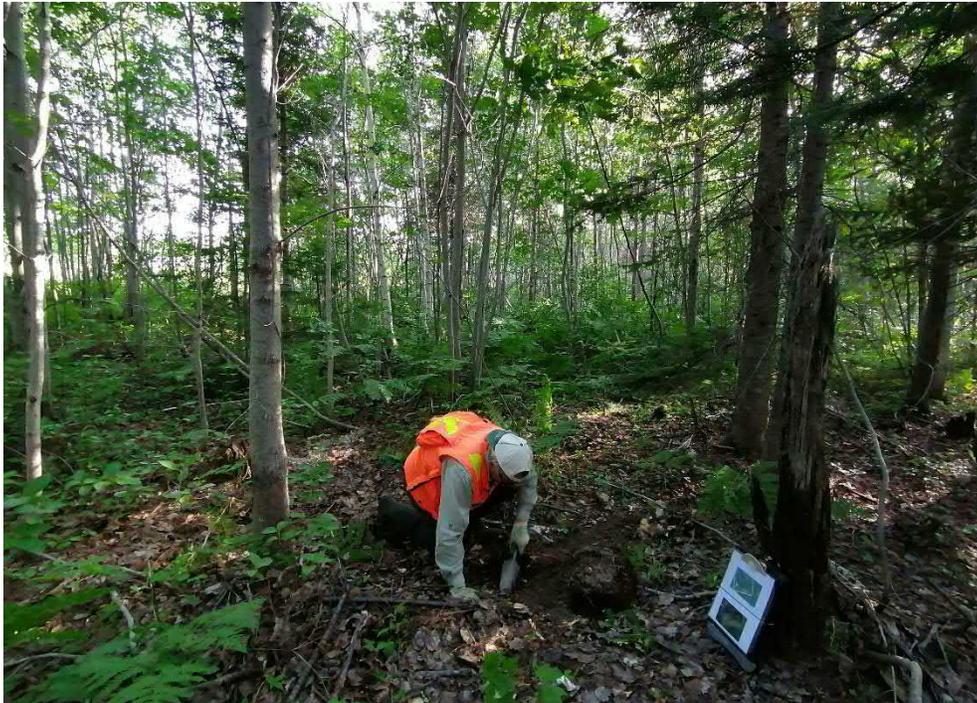
Photo 32 : Point 12 (PR 220714-12) : Boisé à dominance de feuillus.

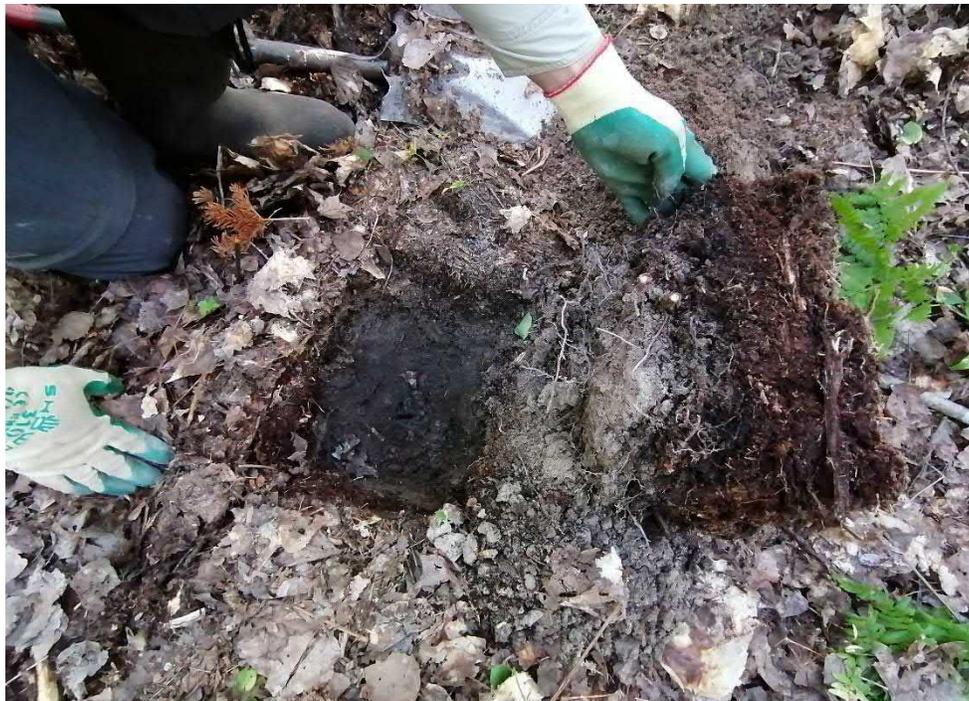
Photo 33 : Sol sablonneux observé au Point 12 (PR 220714-12) lors de la 2^e visite.

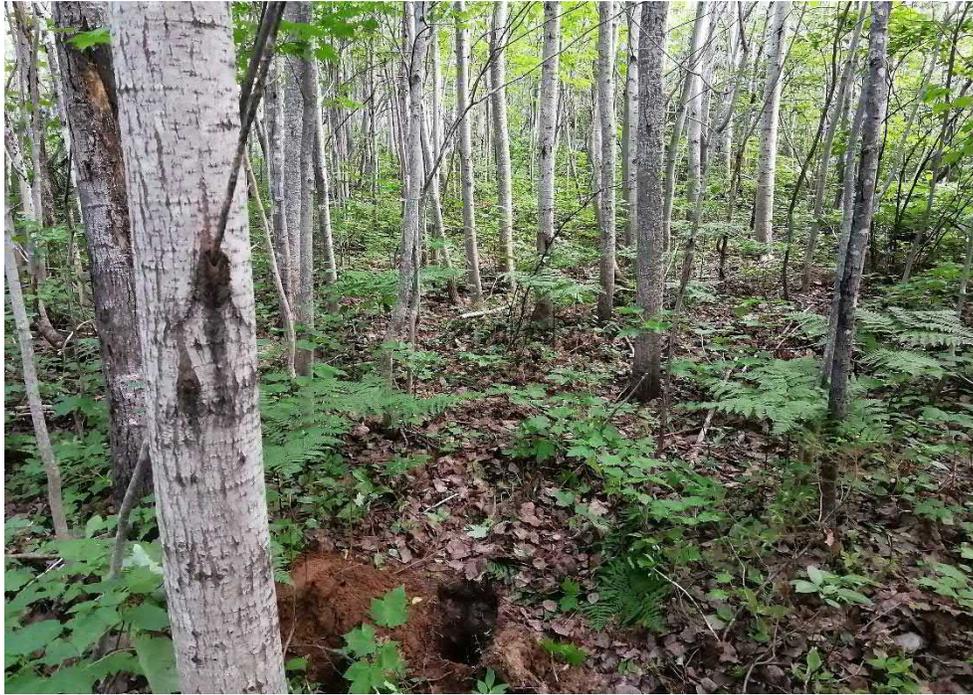
Photo 34 : Point 13 (PR 220714-13) : Boisé de feuillus.

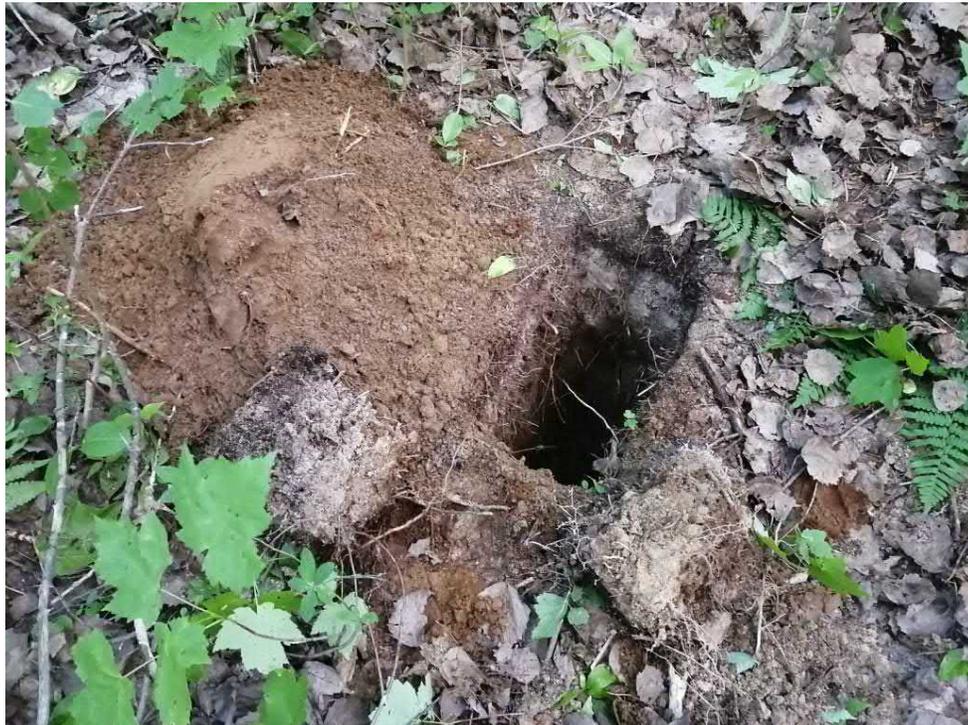
Photo 35 : Sol sablonneux observé au Point 13 (PR 220714-13) lors de la 2^e visite.

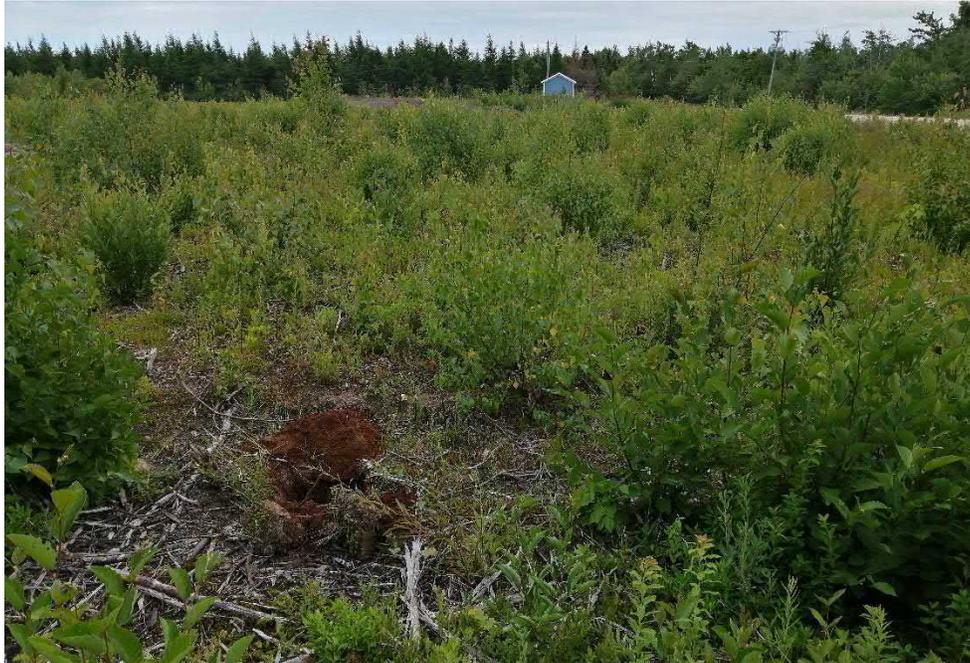
Photo 36 : Point 18 : Site dérangé avec remblai ayant une végétation surtout arbustive sur du sol passablement dénudé avec débris anciens de coupe. À droite, le long du boulevard Industriel, il n'y a pas de remblai et la végétation est herbacée hydrophyte (vue vers le sud).

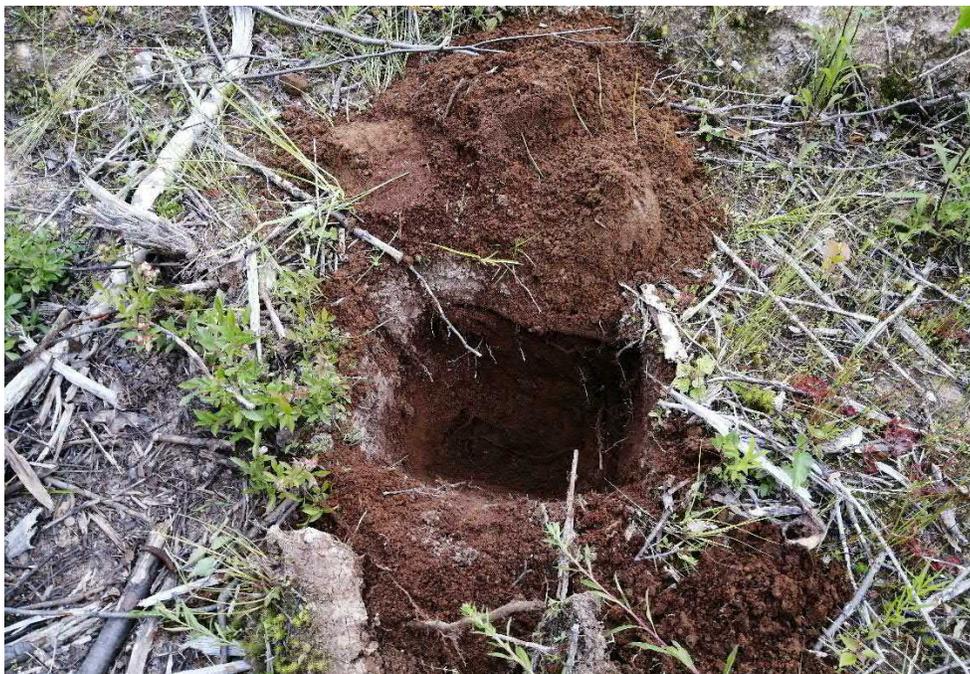
Photo 37 : Sol au Point 18. Ce type de matériel (remblai) a été rapporté sur une grande partie du terrain dérangé. L'absence de strates indique qu'il ne s'agit pas du sol qui était à l'origine sur ce terrain.

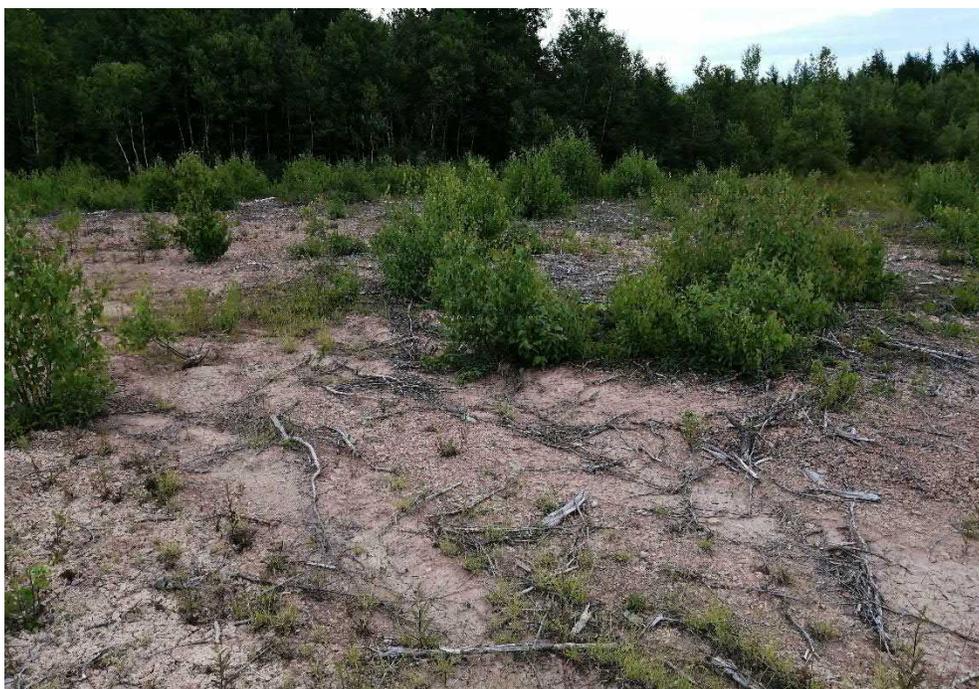
Photo 38 : Point 19 : Partie dérangée recouverte de remblai du côté ouest, au nord de la station de pompage. Ici le terrain est régénéré en arbustes, à dominance de bouleau gris. Le sol est sec et parsemé de lichens rosés, typiques de sols dérangés. (vue vers le nord).

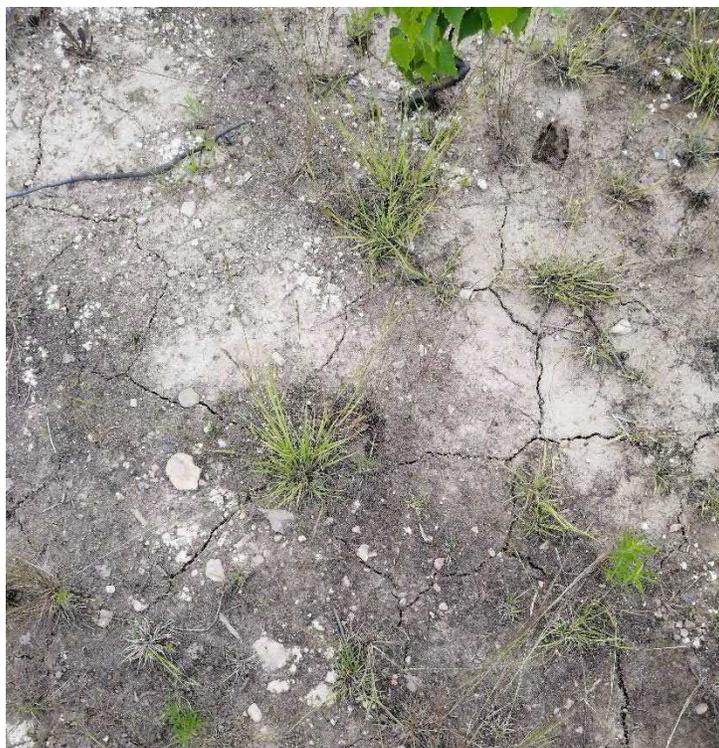
Photo 39 : Point 19: La surface craquelée du remblai, le peu de végétation, ainsi que des pistes d'animaux enfoncées indiquent la présence d'eau plus tôt dans la saison.

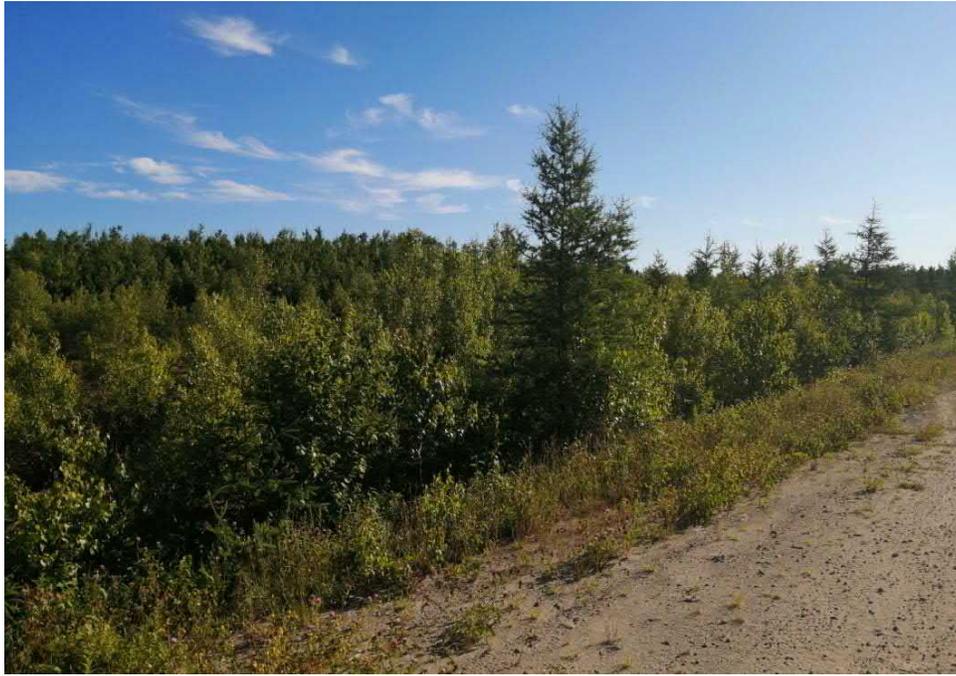
Photo 40 : Le long de nouvelle rue, le terrain remblayé est caché derrière une bordure d'arbustes hauts (vue vers l'est).

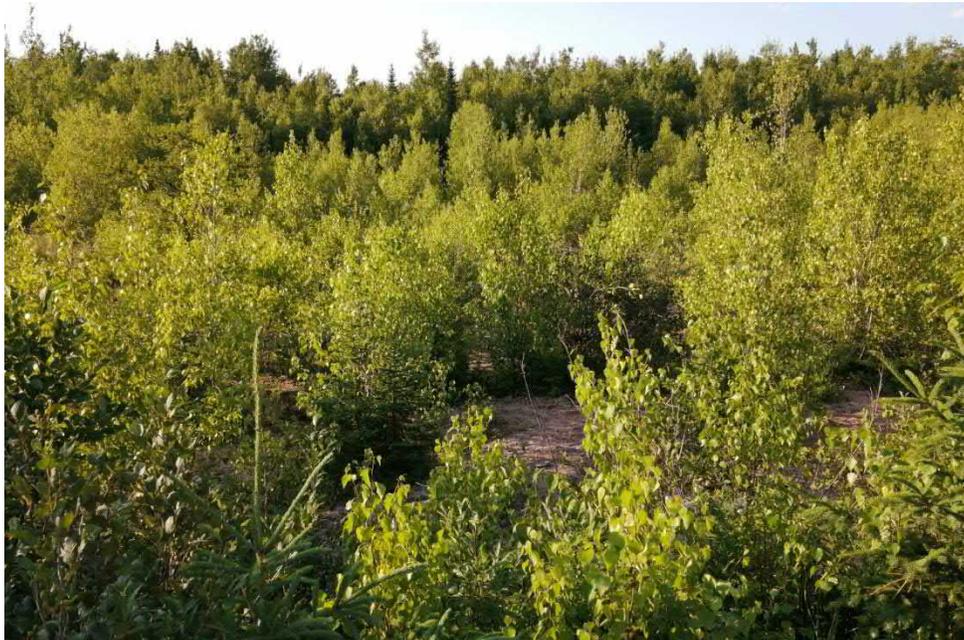
Photo 41 : En allant vers l'est, vers le point 9B, le terrain dérangé avec remblai est revégété en arbustes hauts, notamment de bouleau gris. Le sol y est passablement dénudé de végétation herbacée.

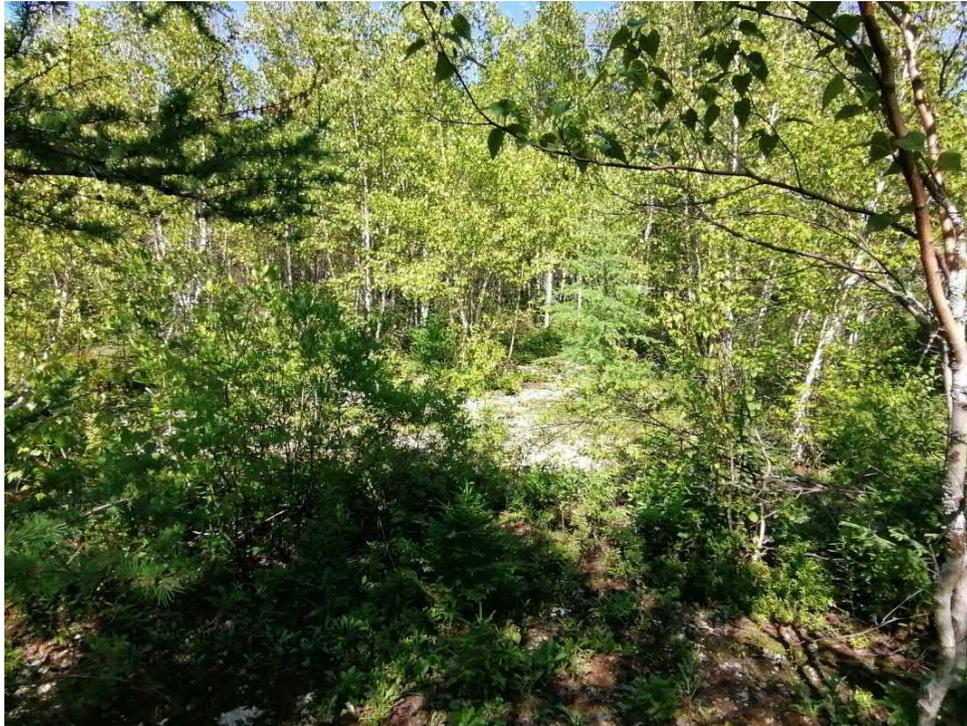
Photo 42 : Point 9B : Jeune boisé de bouleau gris sur remblai.

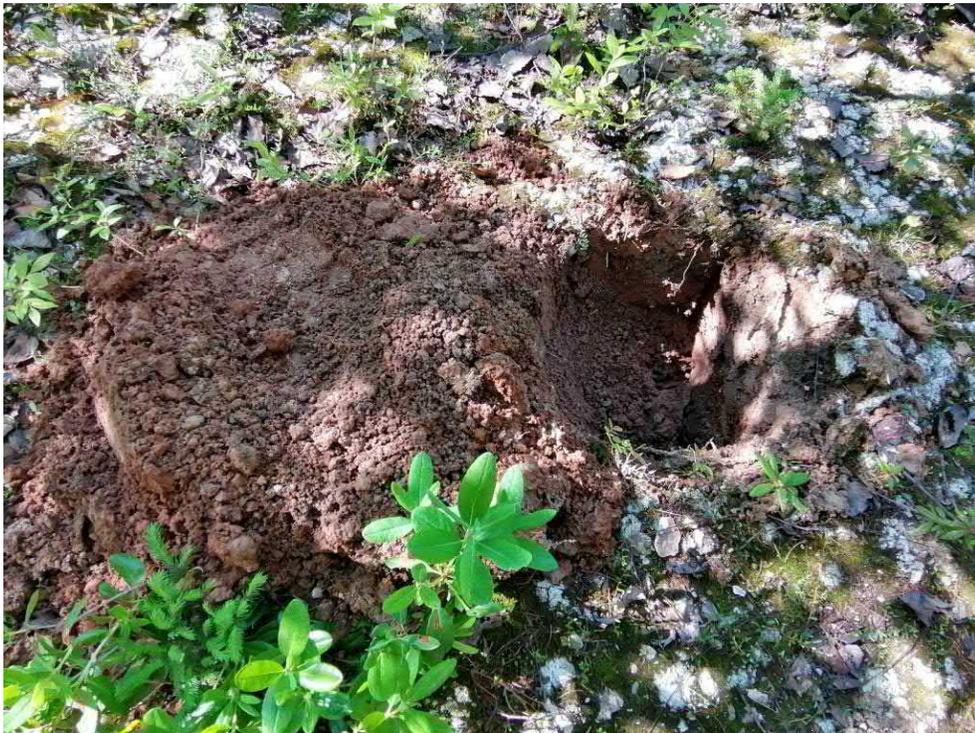
Photo 43 : Sol sec rapporté au point 9B.

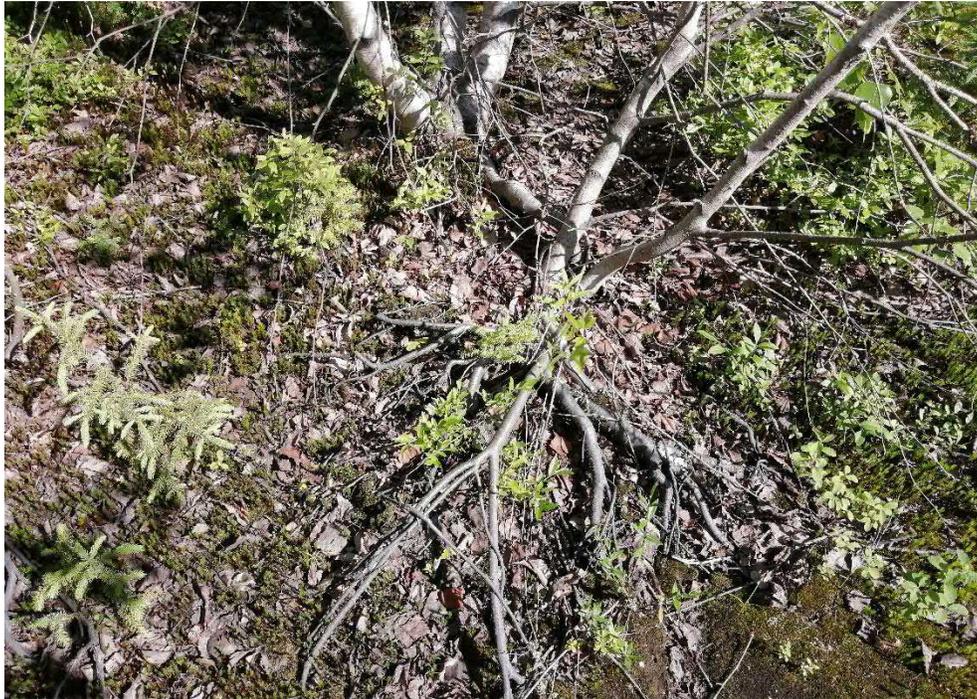
Photo 44 : Racines exposées "en échasse" du bouleau gris près du point 9B, une adaptation aux conditions humides du sol. Cet état des racines est très fréquent à cet endroit.

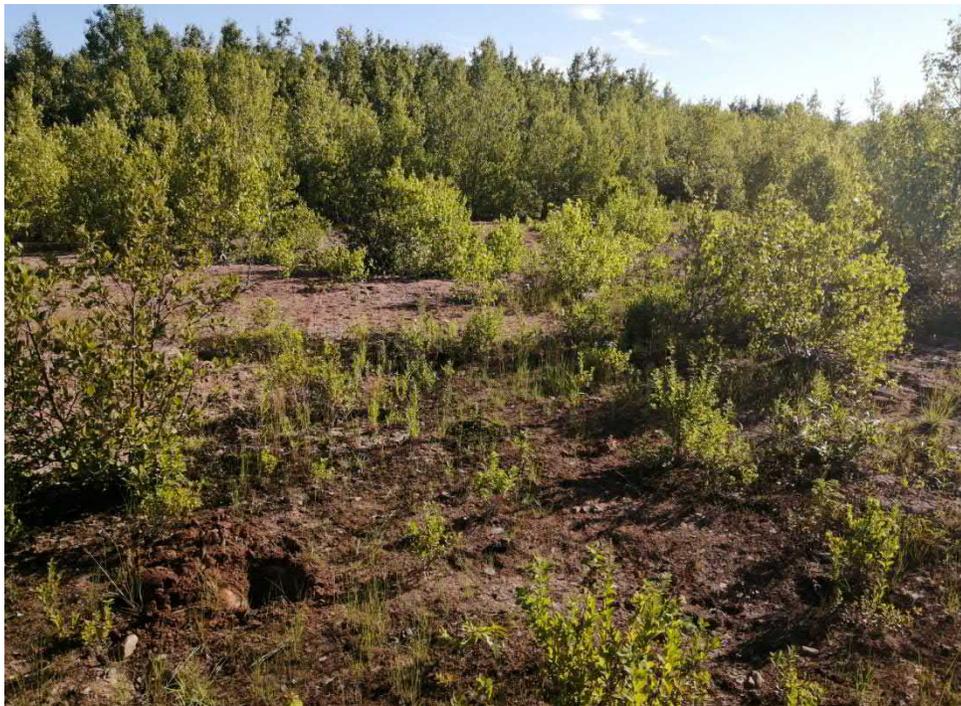
Photo 45: Point 1: Végétation arbustive éparse sur remblai dans la moitié ouest du site près de la nouvelle rue.

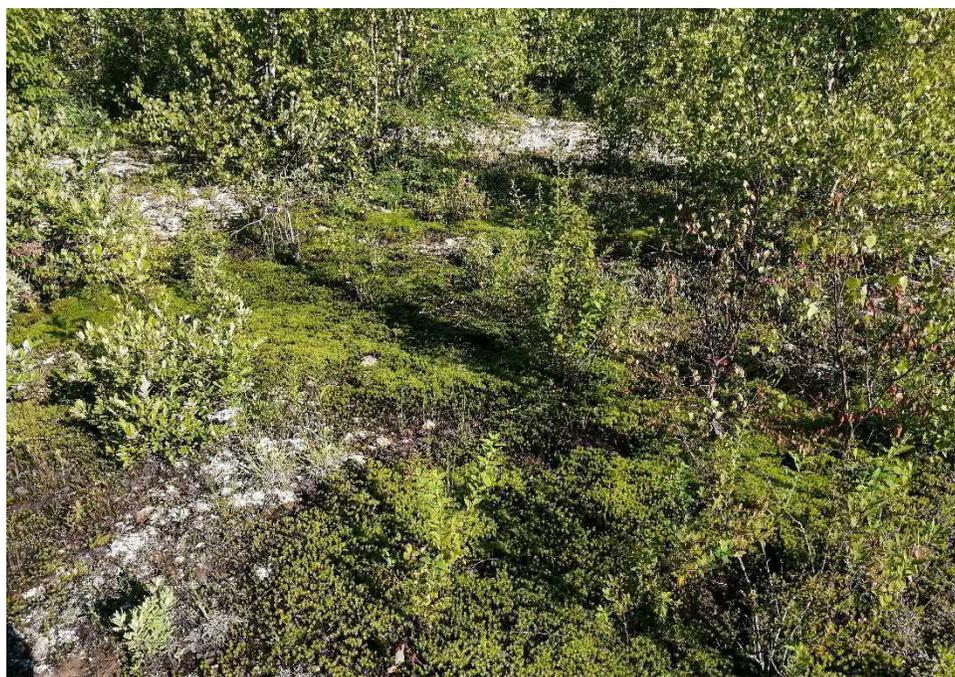
Photo 46 : Environs du Point 1 : En plus des arbustes épars, le sol remblayé est par endroits recouvert de mousses et de canneberges à gros fruits.

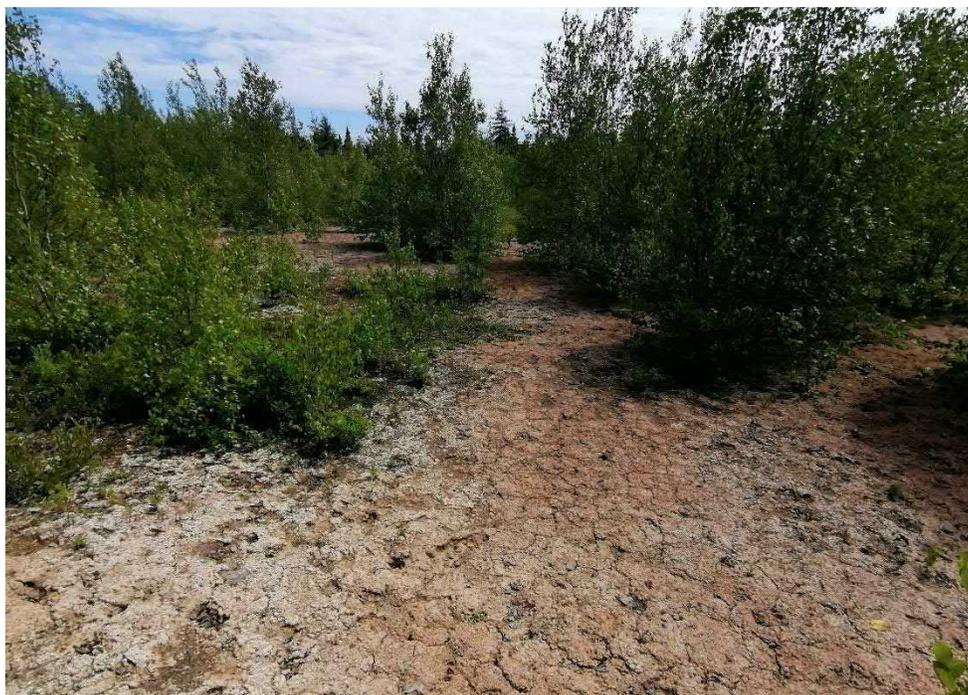
Photo 47 : Environs du Point 1 : Le remblai sec croûté, peu végété et parsemé de craquelures indiquant la présence d'eau plus tôt dans la saison.

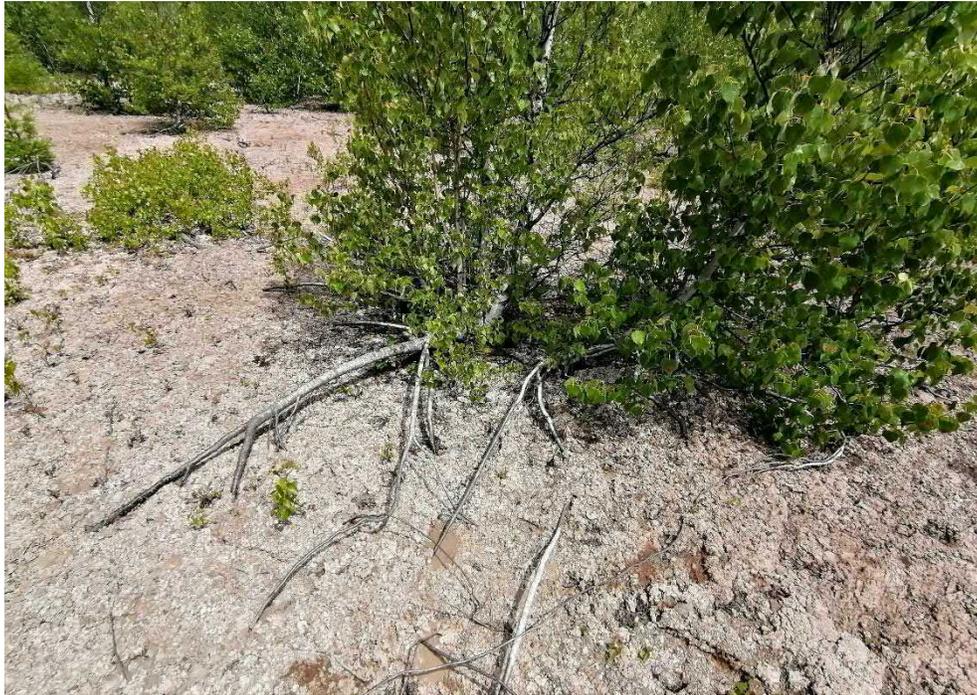
Photo 48 : Environs du Point 1 : Racines de bouleau gris exposées "en échasse" sur le remblai sec et croûté.

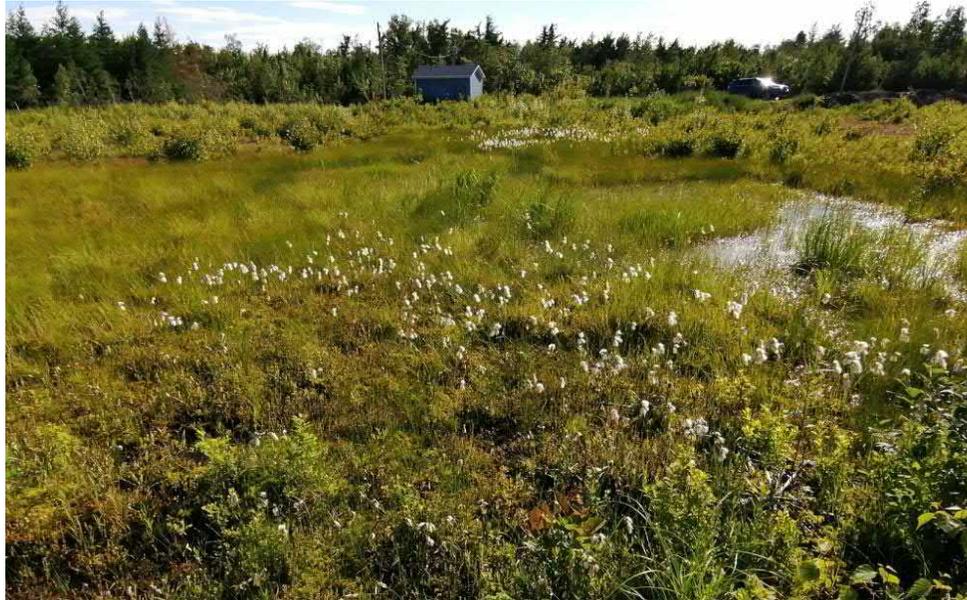
Photo 49 : Point 17 : Vue de la partie sud-ouest du site. Les parties sur sol naturel (non-remblayées) visibles sur cette photo sont clairement humides jusqu'à la nouvelle rue, avec de l'eau en surface à plusieurs endroits lors de la première visite (vue vers le sud).

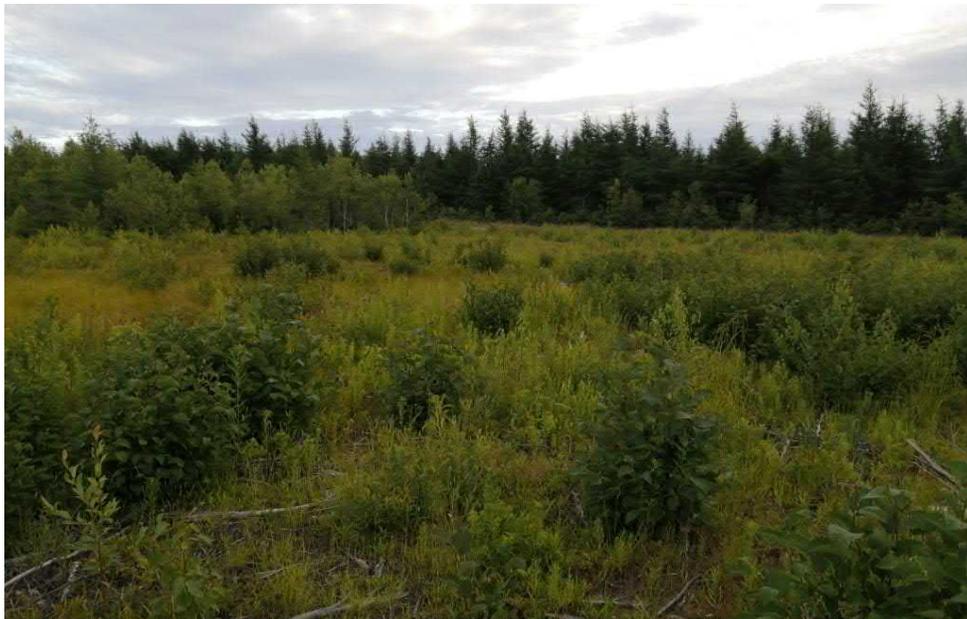
Photo 50 : Point 17 : Partie sud-ouest du site sur sol naturel (vue vers le sud-est). La végétation est surtout herbacée parsemée d'arbustes et le sol est humide.

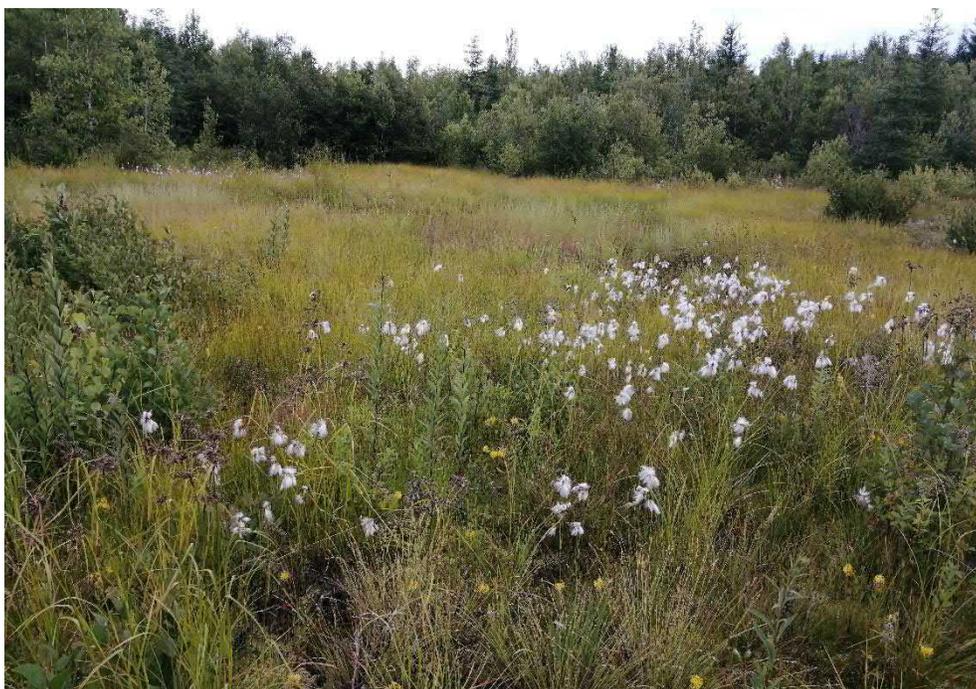
Photo 51 : Point 17 : Partie sud-ouest du site sur sol naturel (vue vers l'est). La végétation est surtout herbacée et hydrophyte; le sol est humide avec eau à la surface par endroits lors des deux visites.

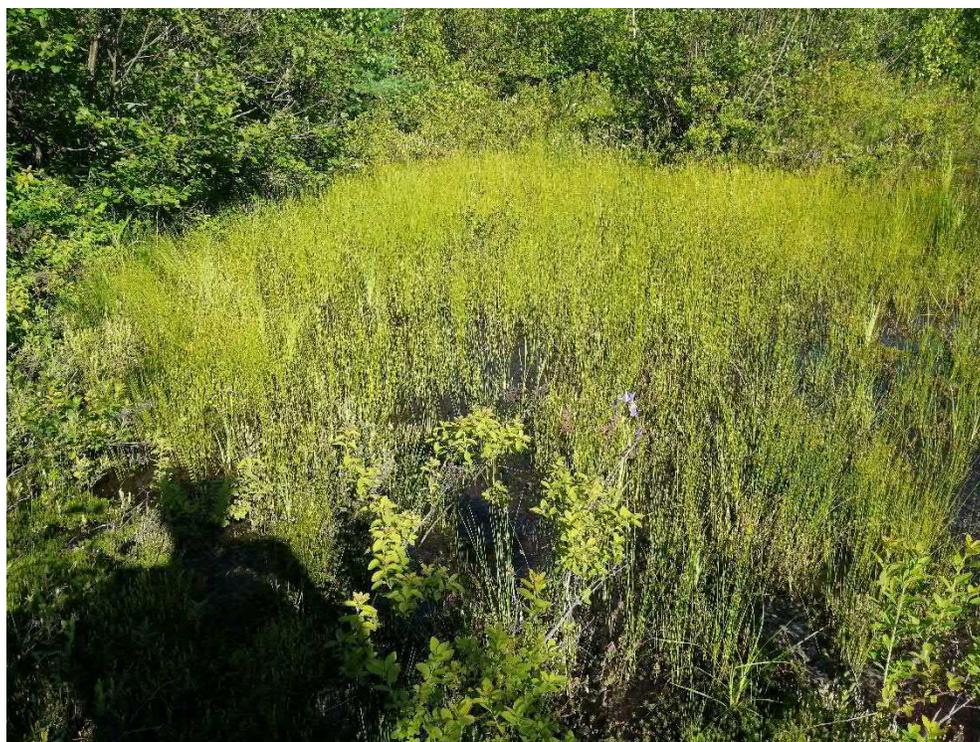
Photo 52 : Point 16 : Endroit humide avec eau à la surface et végétation herbacée hydrophyte.

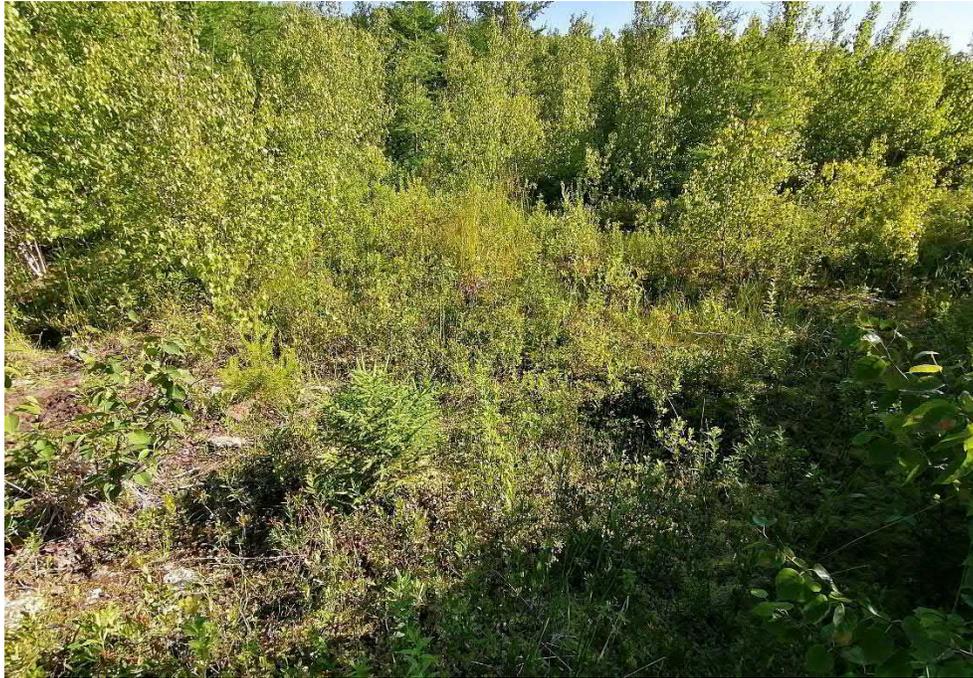
Photo 53: Point 2 (PR 220714-2) sur sol naturel avec végétation arbustive et herbacée bien développée. Cet endroit est humide.

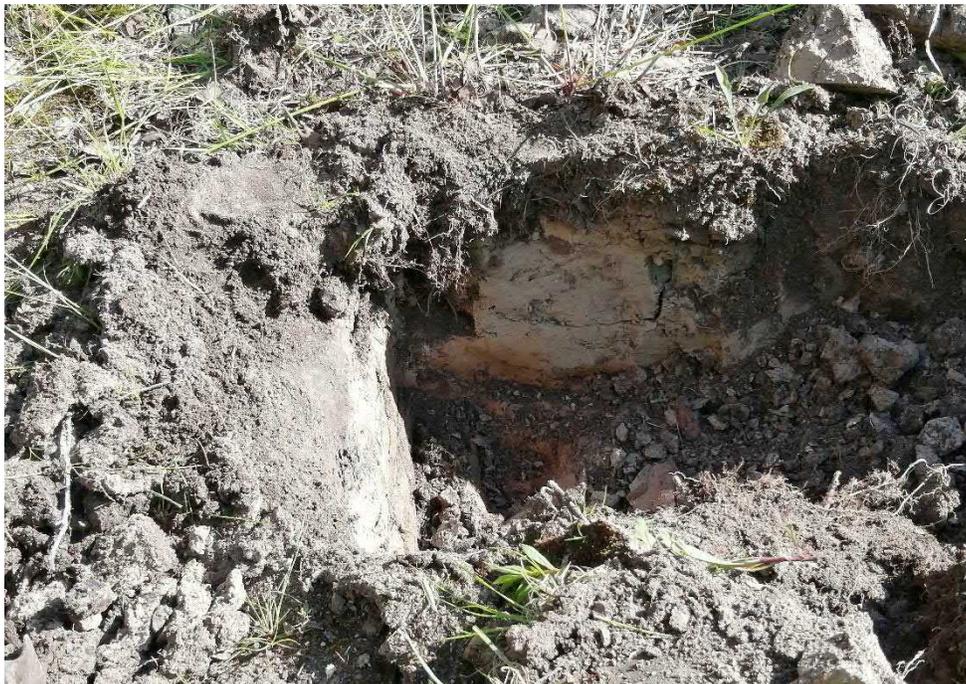
Photo 54: Point 2 (PR 220714-2) : Sol hydrique argileux, sec lors de la 2e visite, mais avec de l'eau à <30 cm de la surface lors de la 1^{ère} visite.

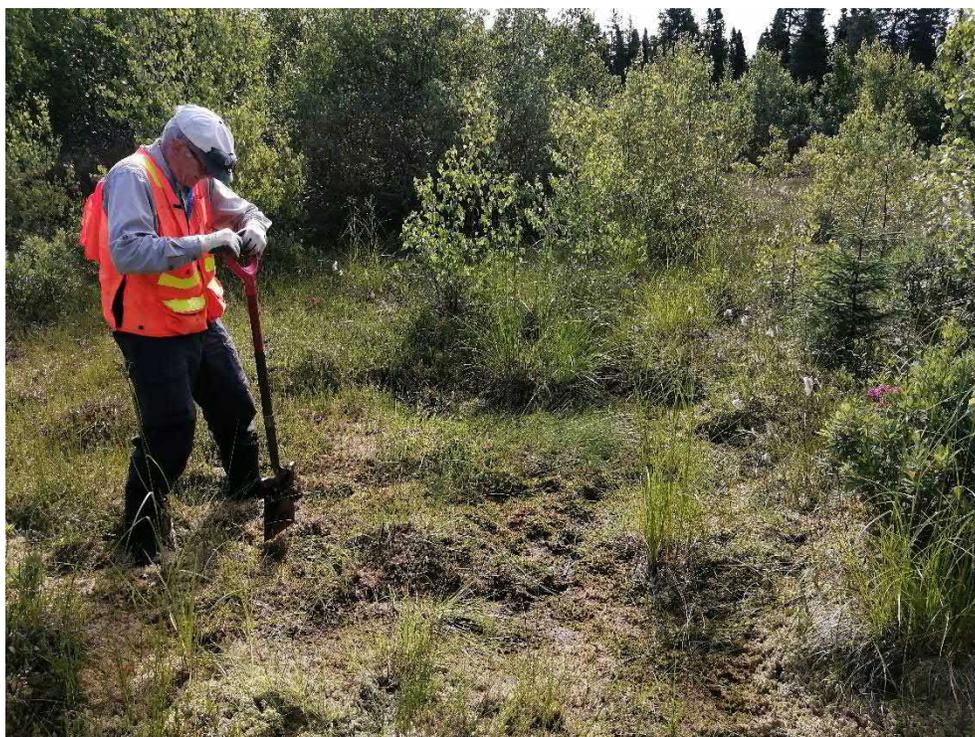
Photo 55: Point 2B : Site très humide près du coin entre la nouvelle rue et la rue du Capitaine. Le sol y est recouvert de sphaignes, une mousse typique des milieux humides tourbeux.
