**Étude d'impact sur
l'environnement**
Projet de développement commercial

Parc industriel de Caraquet
Caraquet, Nouveau-Brunswick

**Objet : Étude d'impact sur l'environnement
Projet de développement commercial d'une zone humide
Parc industriel de Caraquet, Caraquet, NB**

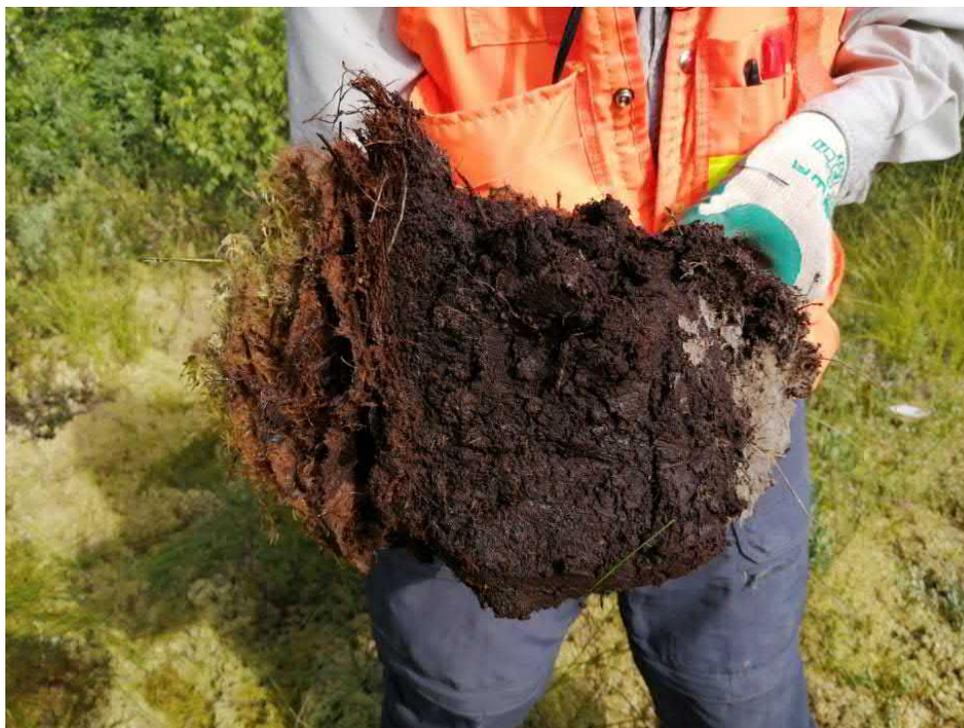
Photo 56: Point 2B; profonde couche de matière organique tourbeuse sur de l'argile.

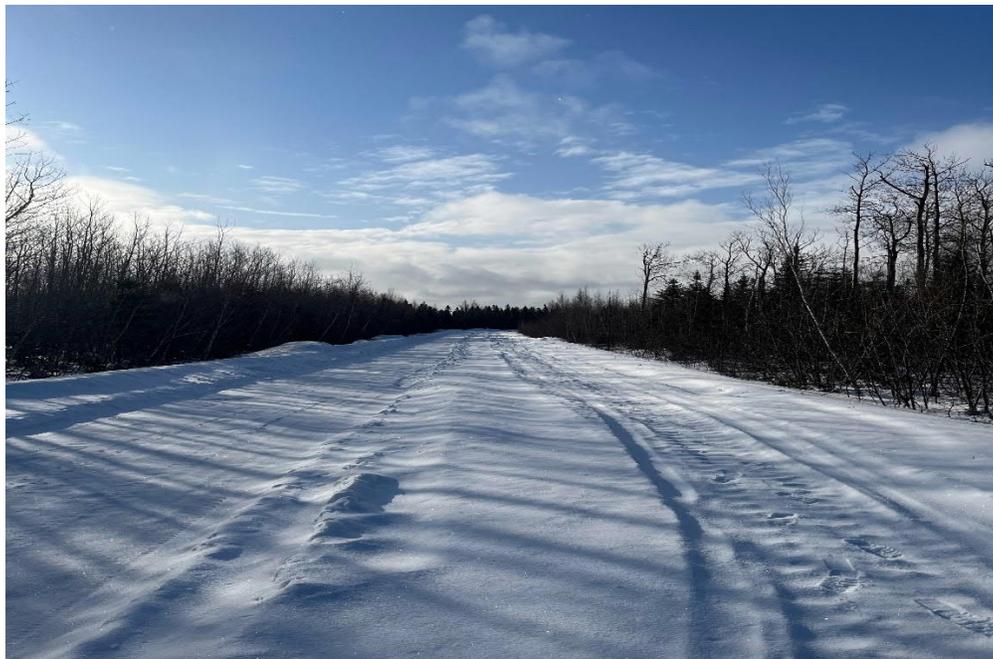
Image 11 : VéloRoute (Droite), Rue du Capitaine (Gauche) et Propriété Étudiée (Centre)

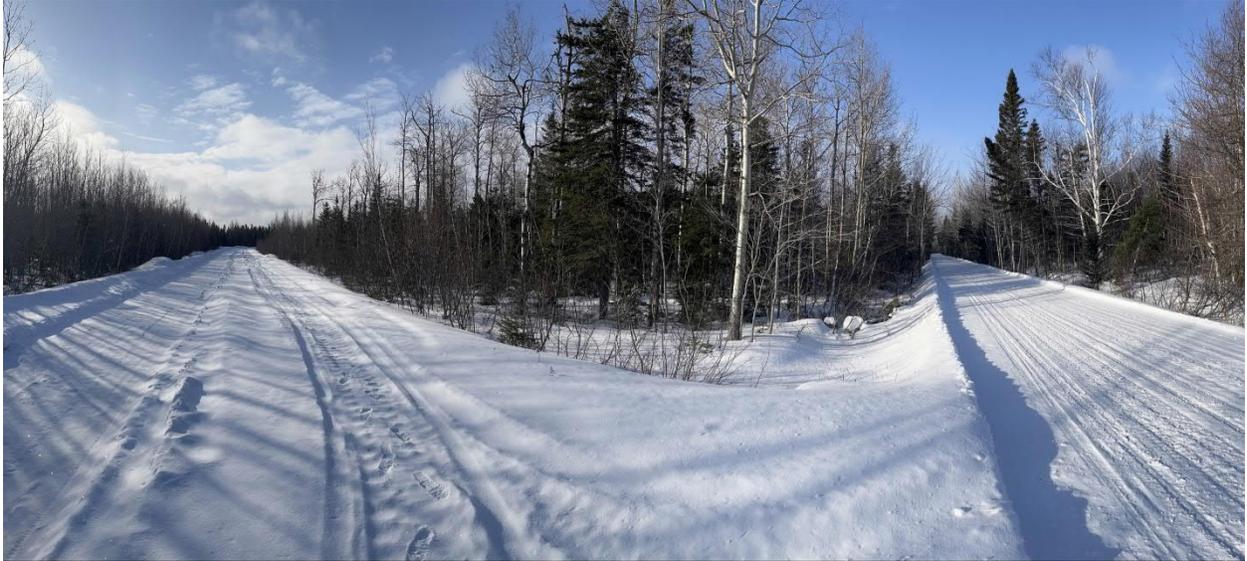
Image 12 : VéloRoute (Face à l'Ouest)

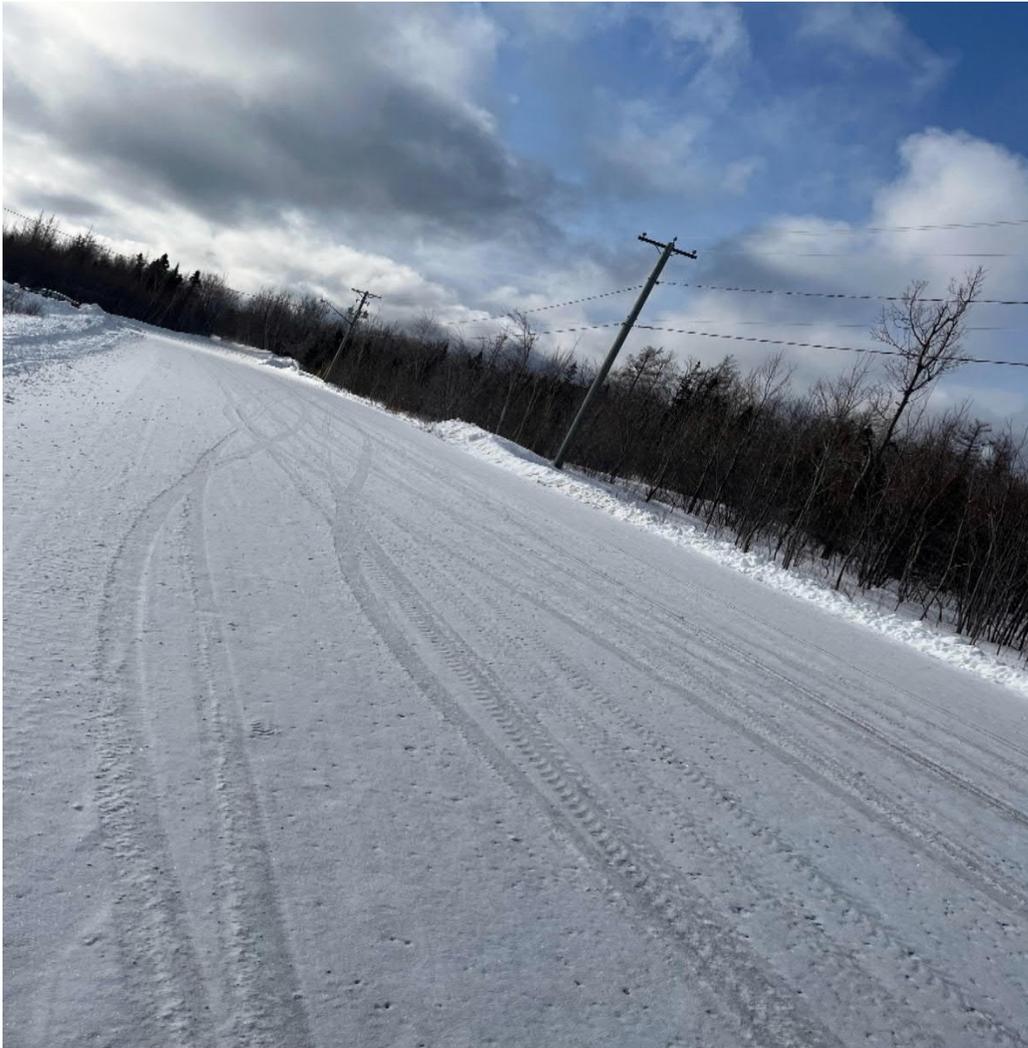
Image 13 : Boulevard Industriel et Installations Électriques (Face au Sud)

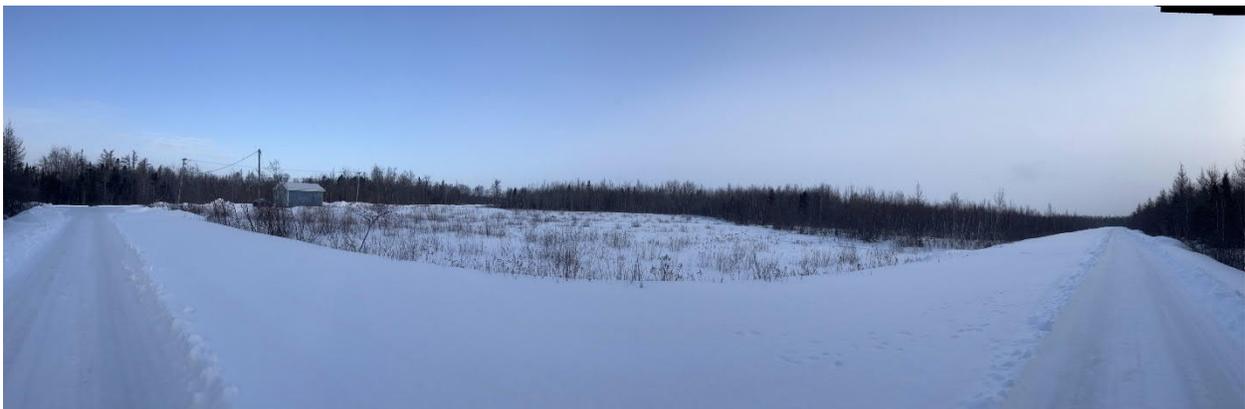
Image 14 : Boulevard Industriel (Gauche), rue Sans Nom (Droite) , Propriété Étudiée (Centre) (Face au Nord-Est)
