**Ministère du Tourisme,
du Patrimoine et de la Culture**

**Évaluation de l'état du
système d'égouts de la plage Parlee**

RAPPORT DE CONCEPTION PRÉLIMINAIRE

Révisé le 25 juillet 2017

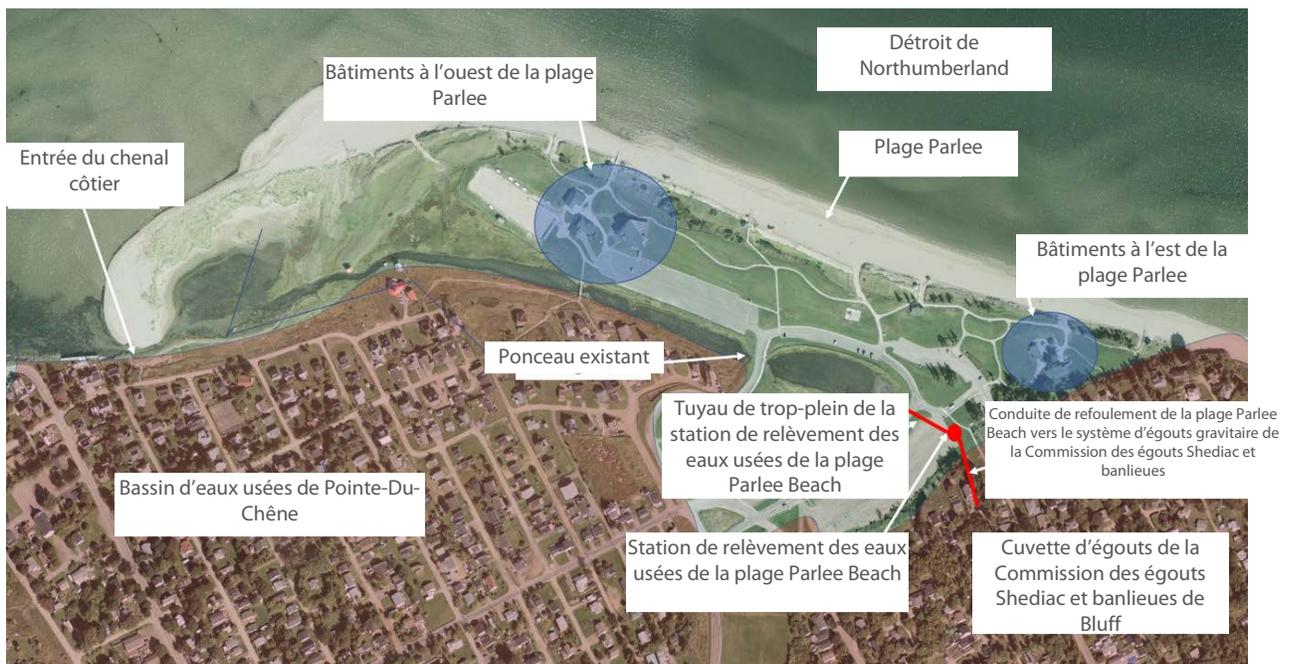
Figure 2-1 – Aperçu de la zone du projet

Les terres humides côtières (terres humides d'importance provinciale) ont un cours d'eau défini qui se déverse dans le détroit de Northumberland, du côté sud de la plage Parlee. Ce cours d'eau reçoit actuellement le tuyau de trop-plein de la station de relèvement de la plage Parlee, une ligne conçue pour protéger le réseau d'eaux usées contre les surcharges et les pannes en cas de défaillances ou de coupures de courant. Pendant ces périodes, des eaux usées non traitées pourraient se décharger dans le cours d'eau et le détroit de Northumberland à la plage Parlee.

Un ponceau existant est situé dans les terres humides côtières en aval du tuyau de trop-plein. Crandall déterminera si ce ponceau peut limiter l'écoulement dans les terres humides en aval du tuyau de trop-plein.

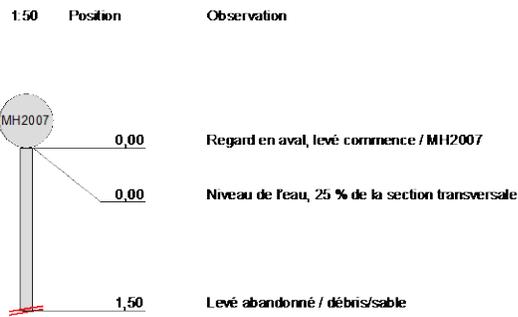
Rue/23	Plage Parlee	Utilisation des égouts : Sanitaire	Regard en amont	MH2007A
Ville	Shediac	Régulation du débit de la zone de drainage	Regard en aval	MH2007
Détails de l'emplacement		Longueur surveillée 1,50 m	Direction du levé	En aval
Code de l'emplacement			Longueur de section	1,50 m
Objet du levé	Lié à l'entretien	Longueur de joint		
Année de pose		Diamètre/hauteur	200 mm	
Année de réhabilitation		Matériau	Amiante ciment	
N° bande/média	2	Méthode de revêtement

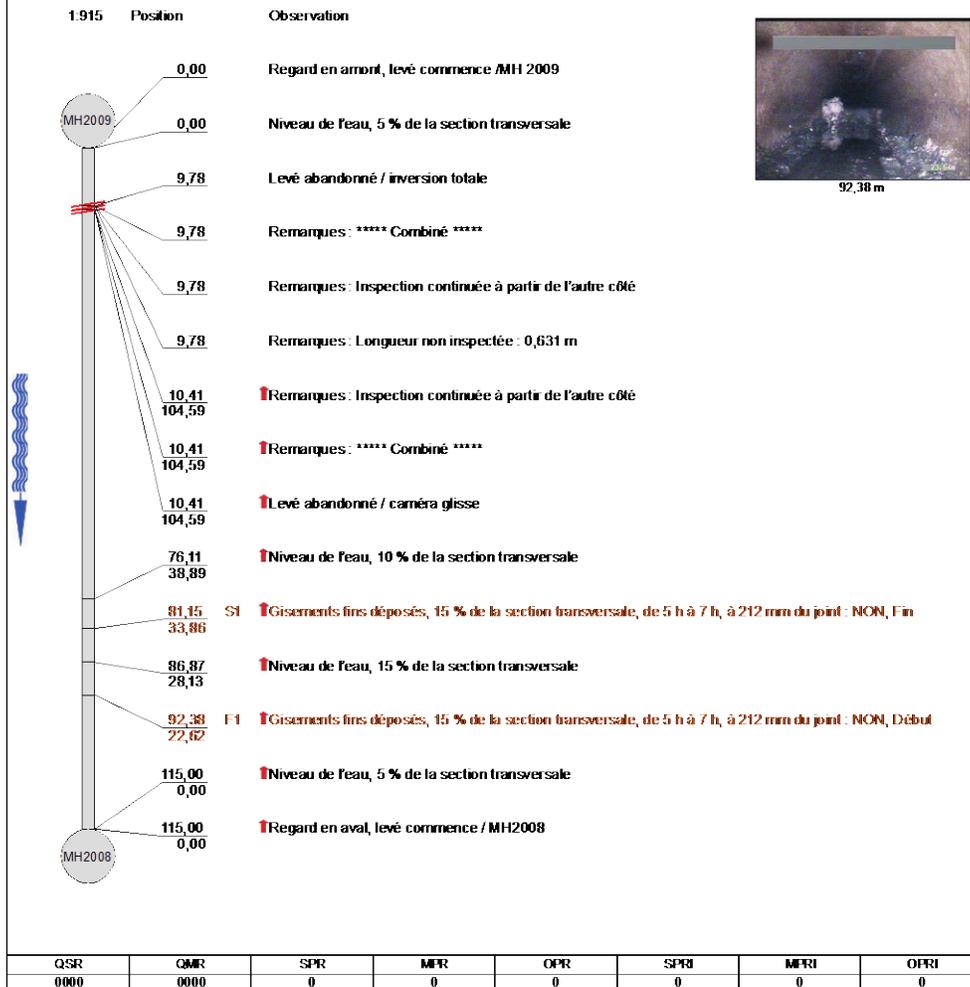
Rue 123 Ville Détails de l'emplacement Code de l'emplacement	Plage Parlee Shediac Servitude/Droit de passage	Utilisation des égouts : Sanitaire Régulation du débit de la zone de drainage Longueur surveillée 114,37 m	Regard en amont MH2009 Regard en aval MH2008 Direction du levé En aval Longueur de section 115,00 m
Objet du levé Année de pose Année de réhabilitation N° bande/média	Lié à l'entretien 2	Longueur de joint Diamètre/hauteur Matériau Méthode de revêtement	300 mm Amiante ciment

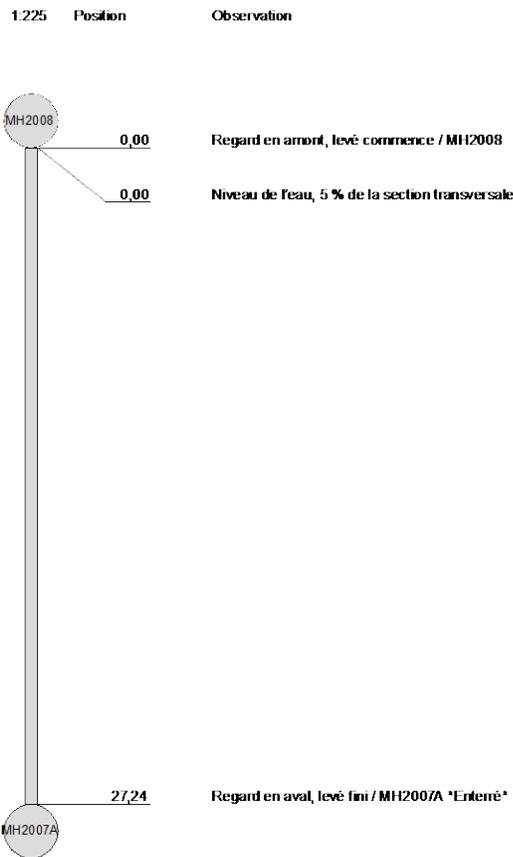
Rue 123 Ville Détails de l'emplacement Code de l'emplacement	Plage Parlee Shediac Servitude/Droit de passage	Utilisation des égouts : Sanitaire Régulation du débit de la zone de drainage Longueur surveillée 27,24 m	Regard en amont MH2008 Regard en aval MH2007A Direction du levé En aval Longueur de section 27,24 m
Objet du levé Année de pose Année de réhabilitation N° bande/média	Lié à l'entretien 2	Longueur de joint Diamètre/hauteur Matériau Méthode de revêtement	300 mm Amiante ciment

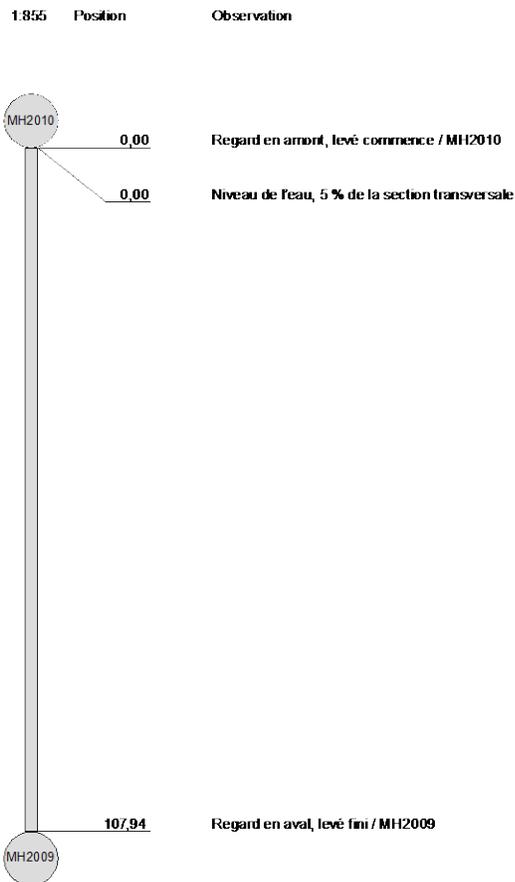
Rue/23 Ville Détails de l'emplacement Code de l'emplacement	Plage Parlee Shediac Servitude/Droit de passage	Utilisation des égouts : Sanitaire Régulation du débit de la zone de drainage Longueur surveillée 107,94 m	Regard en amont MH2010 Regard en aval MH2009 Direction du levé En aval Longueur de section 107,94 m
Objet du levé Année de pose Année de réhabilitation N° bande/média	Lié à l'entretien 2	Longueur de joint Diamètre/hauteur Matériau Méthode de revêtement	300 mm Amiante ciment

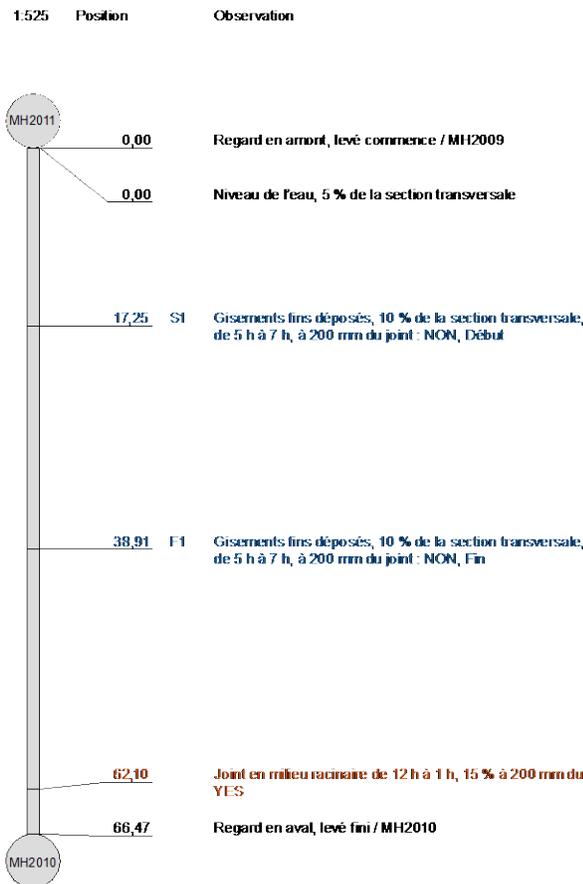
Rue/23 Ville Détails de l'emplacement Code de l'emplacement	Plage Parlee Shediac Servitude/Droit de passage	Utilisation des égouts Régulation du débit de la zone de drainage Longueur surveillée 66,47 m	Sanitaire Régulation du débit de la zone de drainage	Regard en amont Regard en aval Direction du levé Longueur de section	MH2011 MH2010 En aval 66,47 m
Objet du levé Année de pose Année de réhabilitation N° bande/média	Lié à l'entretien		Longueur de joint Diamètre/hauteur Matériau Méthode de revêtement

QSR 0000	QMR 3126	SPR 0	MFR 31	OPR 31	SPR3 0	MFR3 2,07	OPR3 2,07
-------------	-------------	----------	-----------	-----------	-----------	--------------	--------------
