# Évaluation du chenal du parc provincial de la plage Parlee Étude et rapport

Ministère du Tourisme, du Patrimoine et de la Culture du Nouveau-Brunswick

## RAPPORT TECHNIQUE

14 février 2019

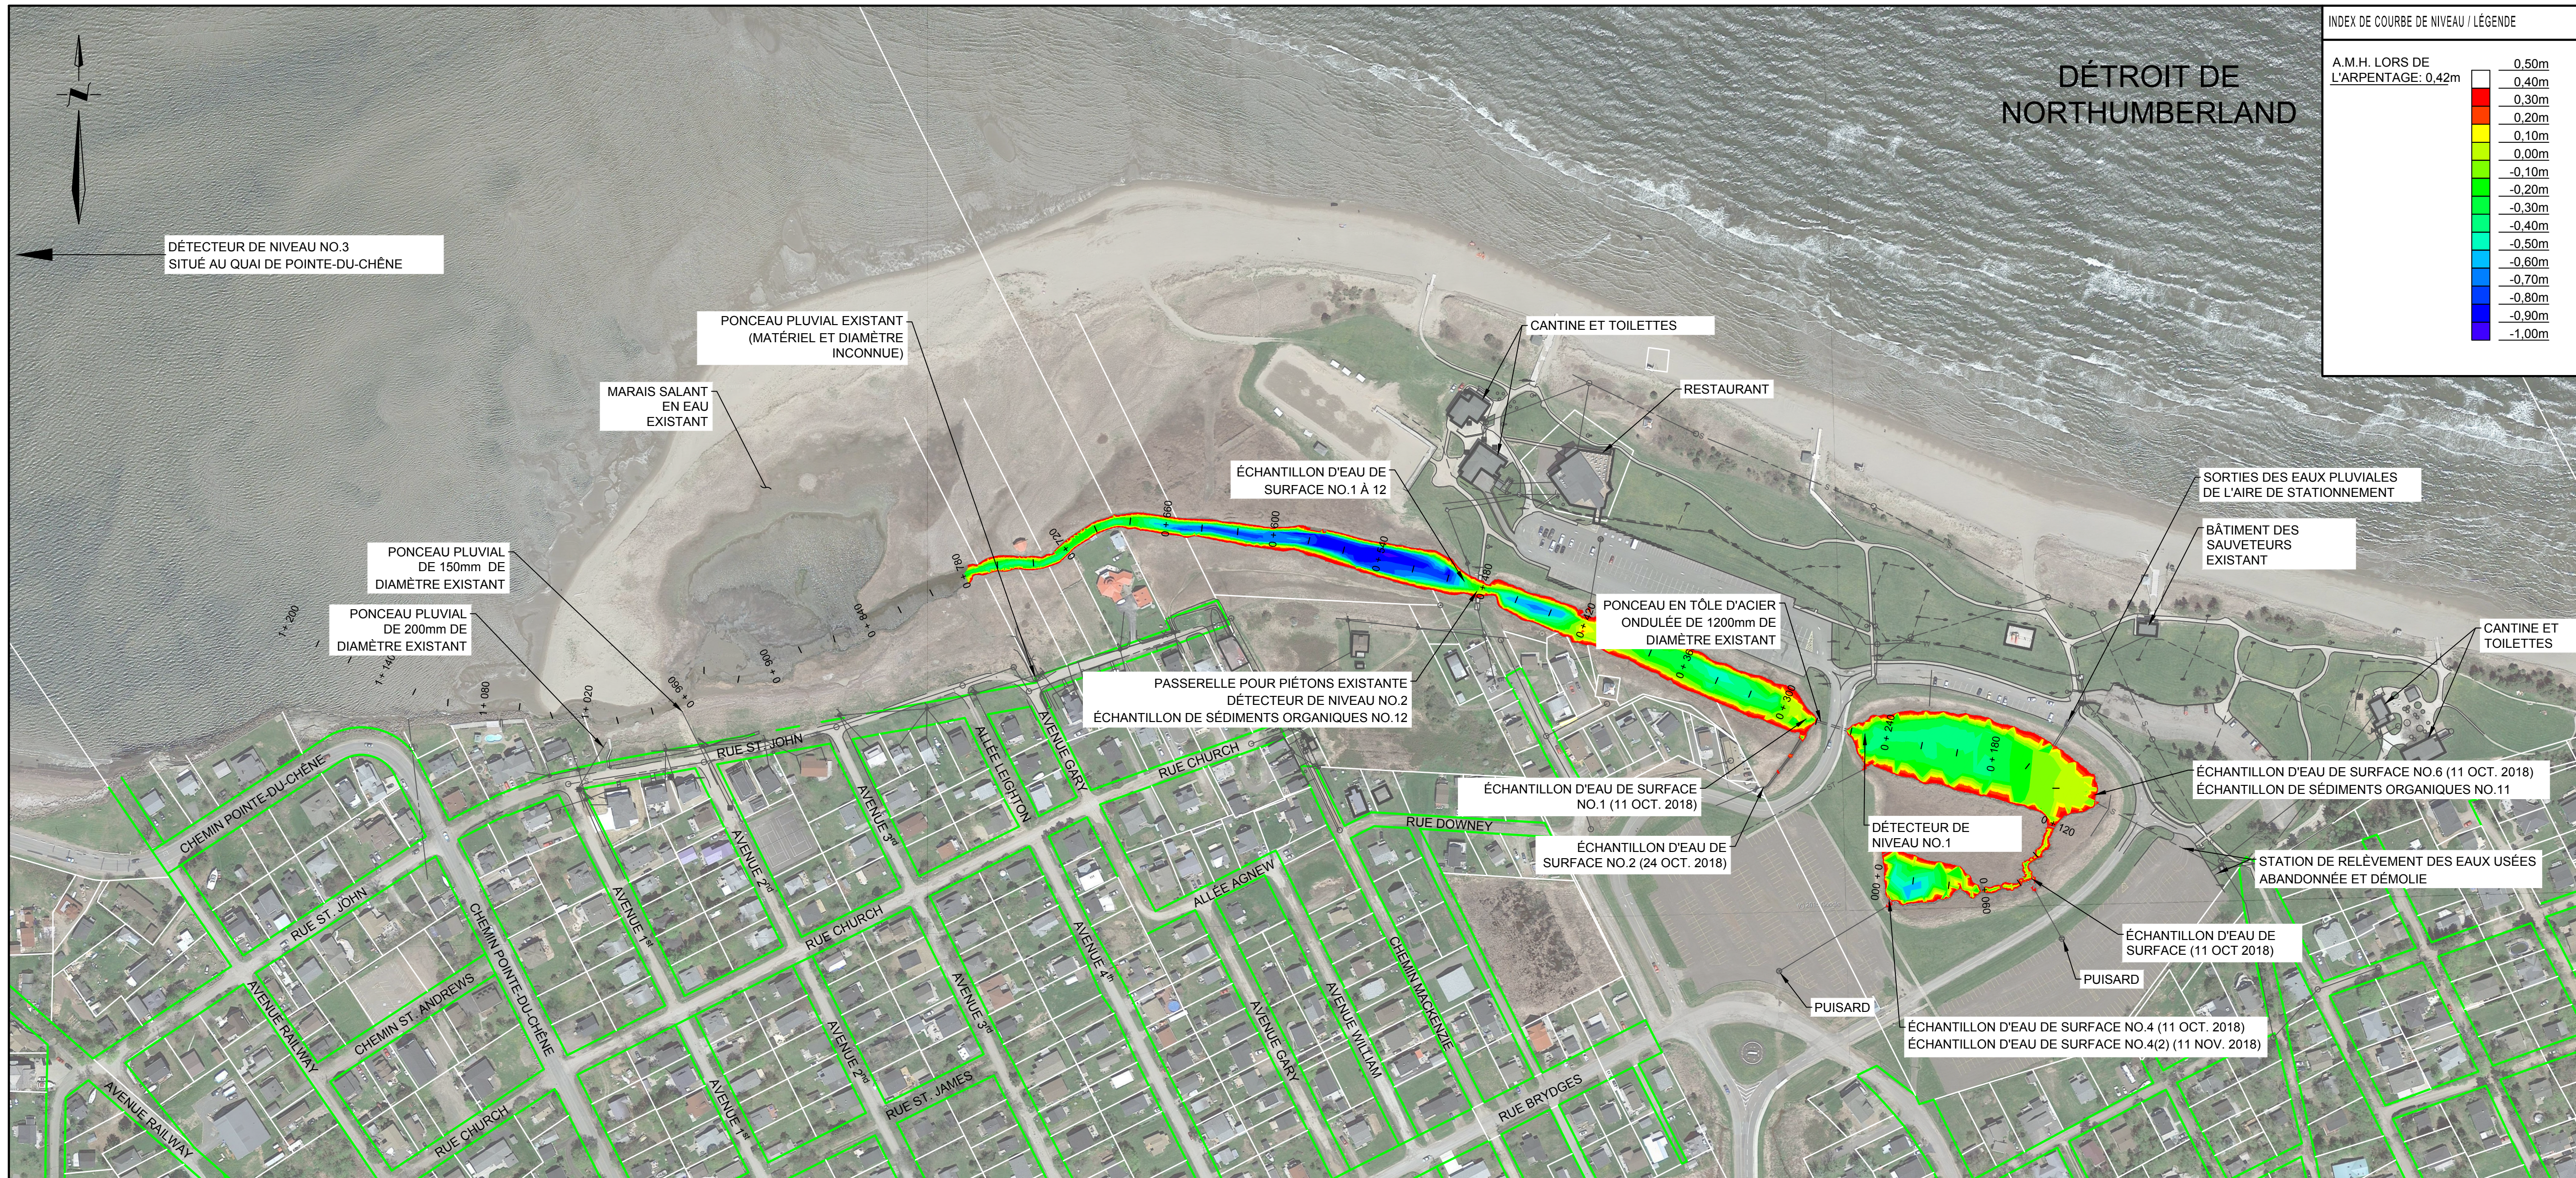
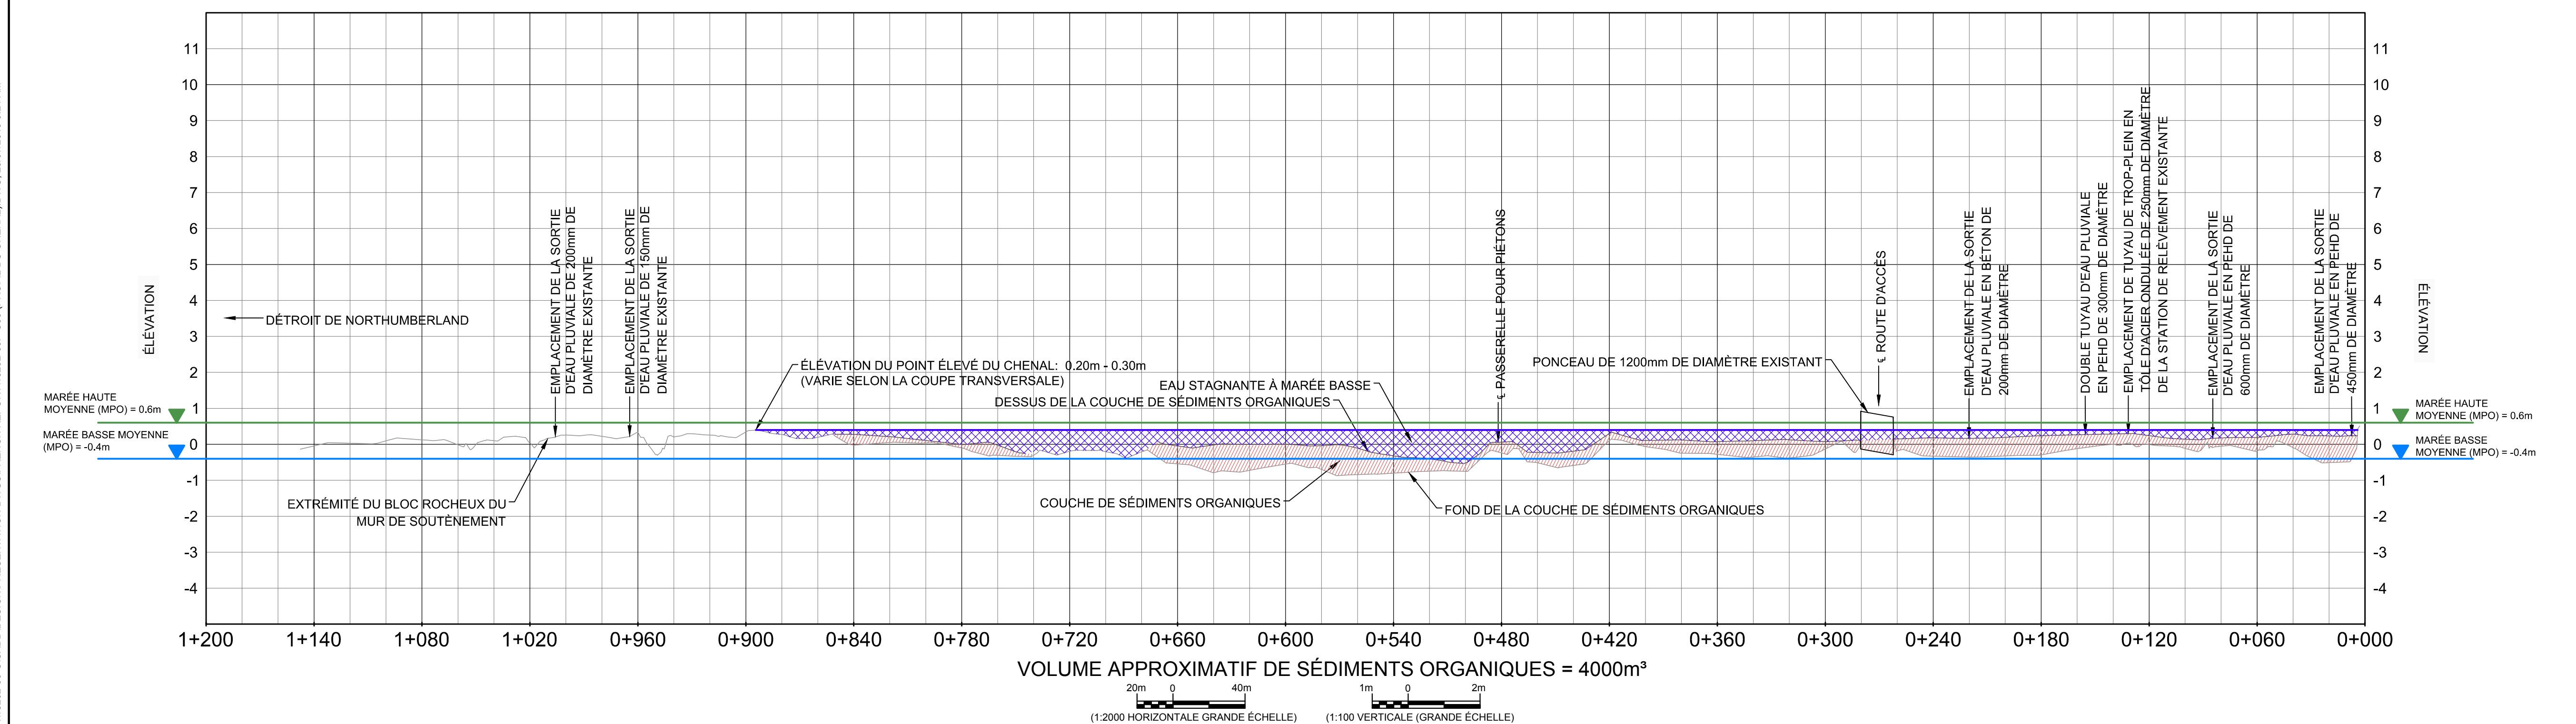
Des zones au fond de la lagune et du chenal présentent une couche de sédiments organiques noirs, comme le montre le profil du **dessin 18292-00P-C03**.

Crandall a établi que l'épaisseur des sédiments varie de 0,0 à 0,90 m dans le chenal et la lagune. On a calculé que le volume total des sédiments accumulés dans le chenal et la lagune était d'environ **4 000 m<sup>3</sup>** selon les mesures de profondeur obtenues à l'aide d'un détecteur de boues, la bathymétrie et les coupes transversales des levés GPS.

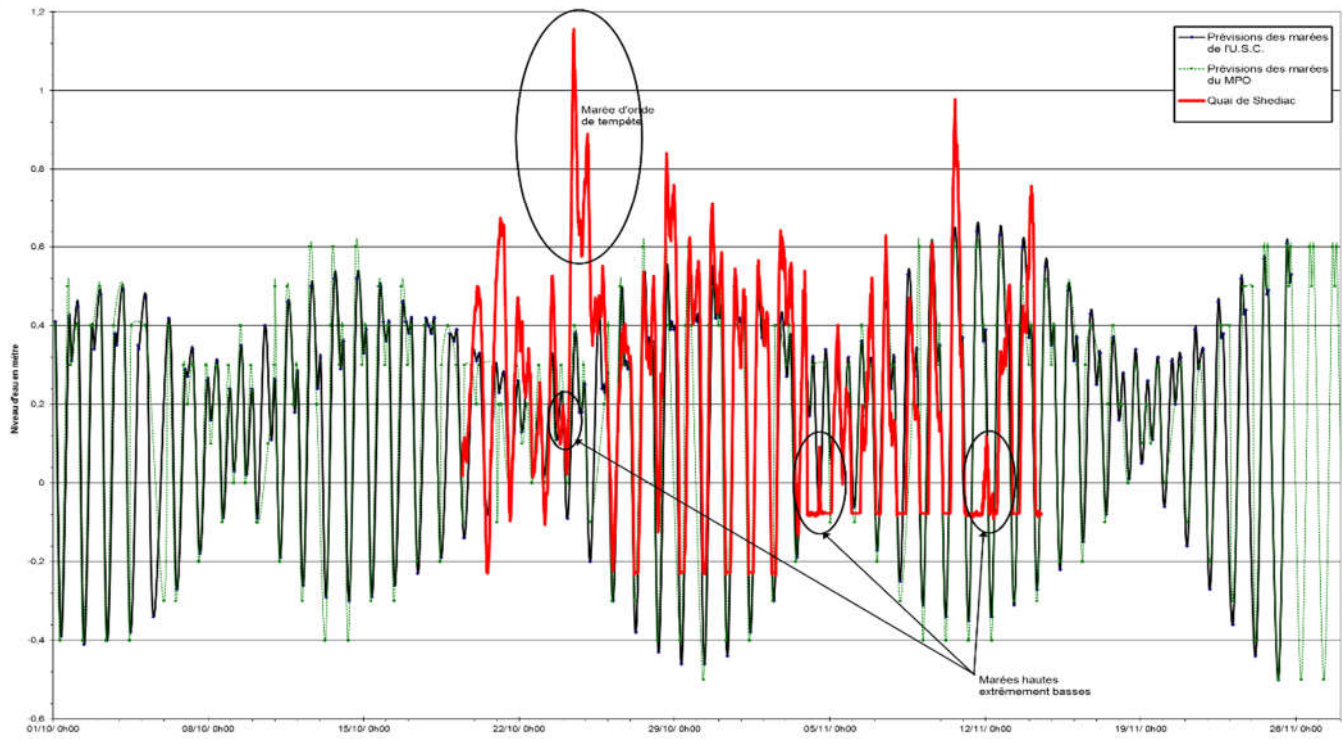
Figure 3-1 : Marée mesurée par rapport aux prévisions des marées (octobre et novembre 2018)

Le dragage du goulet à une altitude orthométrique inférieure à +0,2 m permettra un écoulement supérieur et plus rapide dans le chenal à marée montante; étant donné que le goulet se resserre à un certain endroit, l'eau qui se trouve à l'intérieur du chenal n'atteint pas le même niveau de marée que celui du détroit de Northumberland avant que les marées commencent à descendre. C'est pourquoi le niveau de l'eau reste plus bas dans le chenal et la lagune, comme le montre la **figure 3-1**.

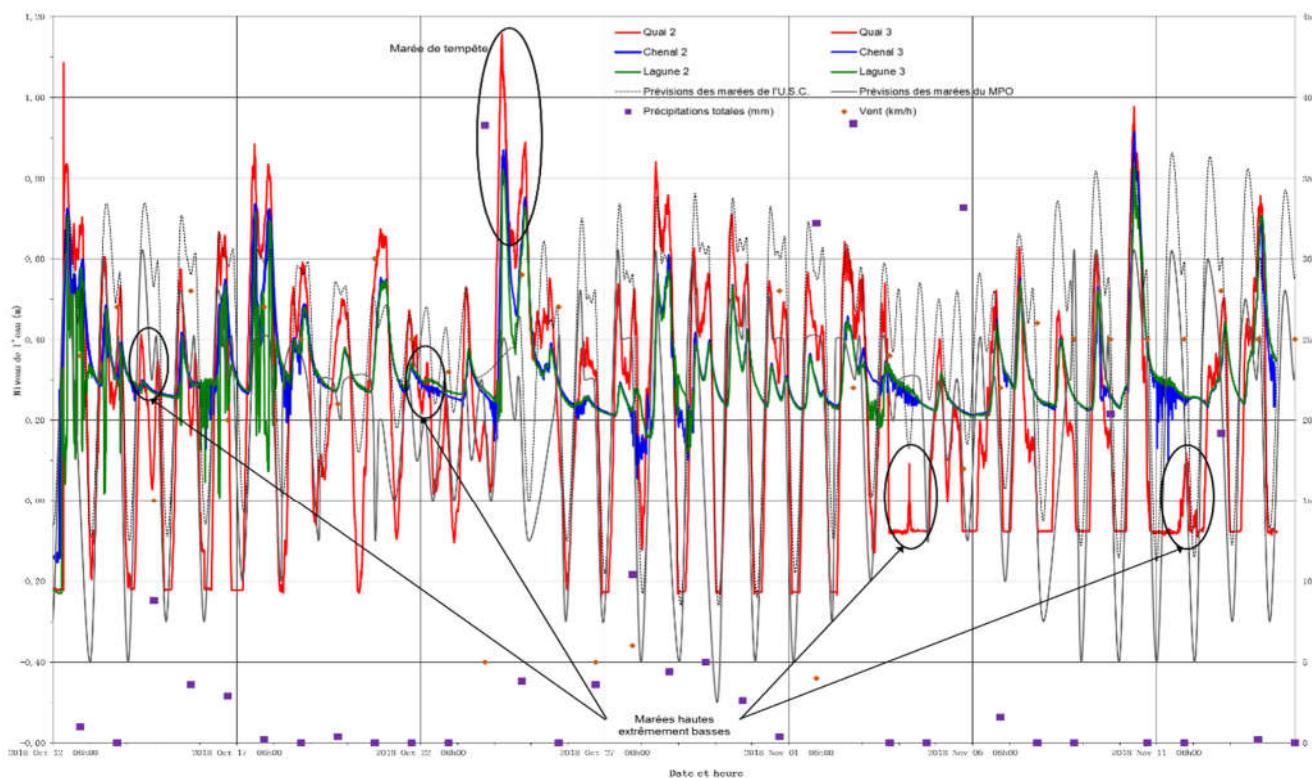
Figure 3-2 : Courbes de marée du 12 octobre au 14 novembre 2018

Les hausses importantes du niveau de l'eau dans le chenal et la lagune se produisent habituellement sous l'effet de précipitations importantes, et des ondes de tempête ont été observées au cours de l'étude. Le phénomène a été observé le 24 octobre 2018 lorsque le niveau de l'eau de la lagune a atteint une altitude orthométrique de +0,8 m causée par une précipitation de 38 mm au cours d'une période de 24 heures et d'une onde de tempête, comme le montre la **figure 3-2**.

La **figure 3-2** montre le cycle quotidien de marée type dans la zone à l'étude. Une fois que la marée monte au-dessus du niveau d'eau du chenal, le niveau de l'eau du côté terre fait de même et commence à monter. L'eau salée s'écoule dans le chenal et vers la lagune. Compte tenu de la petite taille de la lagune par rapport à la coupe transversale du chenal, les niveaux d'eau du chenal et de la lagune sont à peu près égaux. Même lorsque les marées commencent à descendre près du quai, le niveau d'eau continue d'augmenter sous l'effet de l'écoulement du côté terre jusqu'à ce que le niveau de l'eau de mer passe en dessous du niveau d'eau dans le chenal. Ensuite, le flux s'inverse et les niveaux d'eau commencent également à baisser.

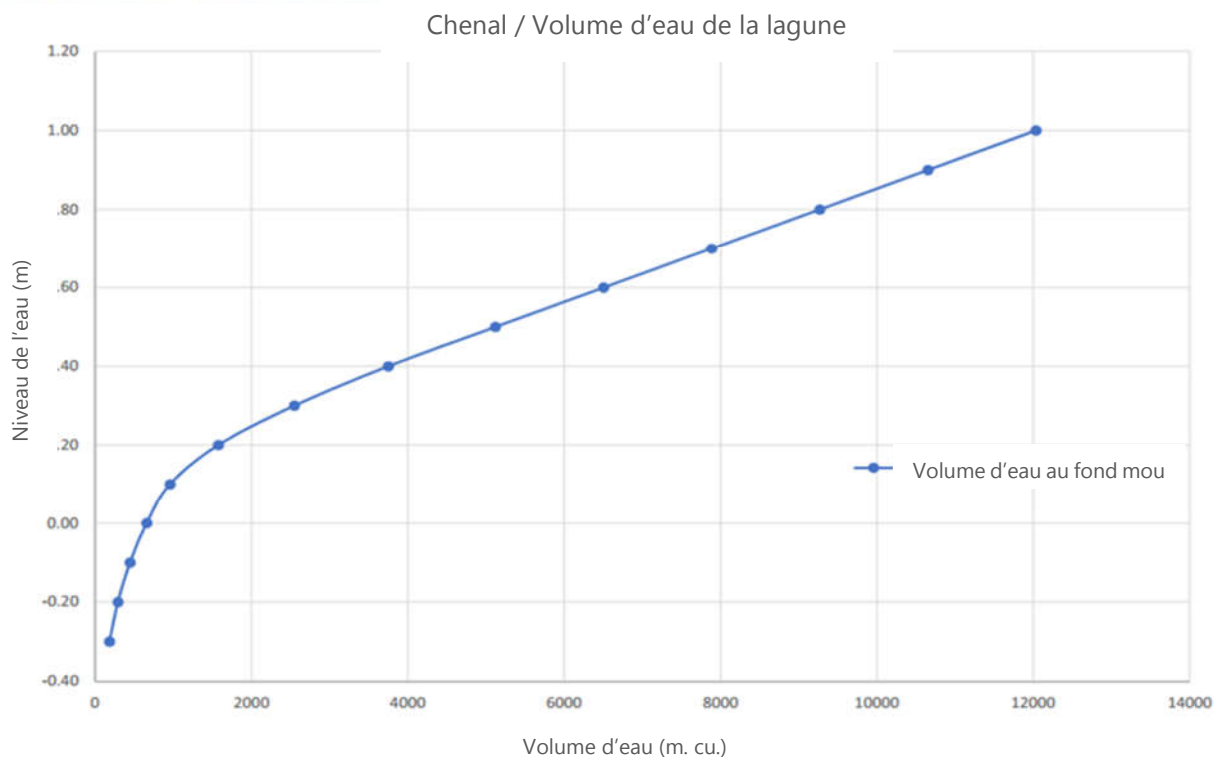
**Figure 3-4 : Courbe du volume d'eau de la lagune et du chenal**

Il est possible d'évaluer la quantité d'eau qui entre dans le chenal et la lagune et en sort au moyen de la courbe de volume présentée à la **figure 3-4**. La présence d'une amplitude de marée moyenne se situant entre 0,3 et 0,4 m dans le chenal et la lagune entraîne l'écoulement d'un volume de **5 000 m<sup>3</sup> d'eau par marée**. Cela représente un écoulement de **660 m<sup>3</sup>/h ou 0,2 m<sup>3</sup>/s**.

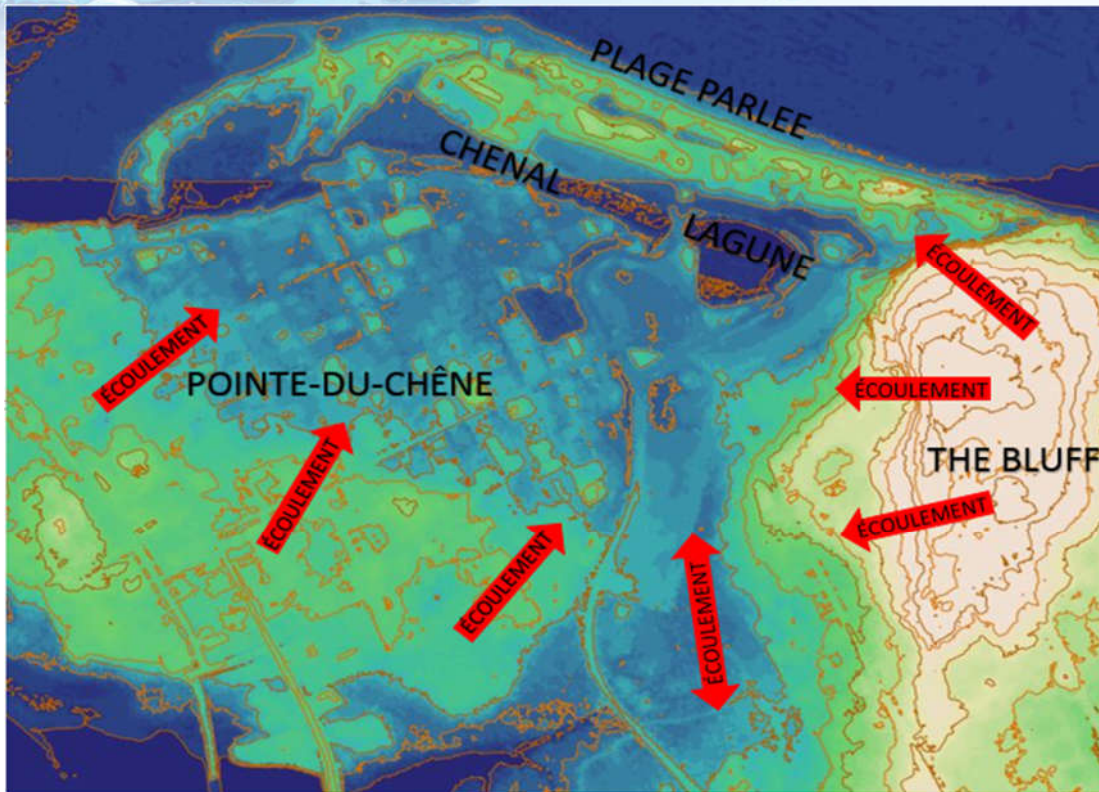
Figure 3-6 : Altitudes selon les données LiDAR de GeoNB (pas à l'échelle)

Les données LiDAR, comme l'indiquent la **figure 3-6** et le **dessin 18292-00P-C05**, ont permis de déterminer que l'eau de surface d'une grande partie du secteur de la Pointe-du-Chêne s'écoule naturellement vers le chenal. La **figure 3-6** montre la direction générale de l'écoulement de l'eau de surface du secteur qui se déverse dans le chenal et la lagune. Le secteur qui contribue à ce déversement a une superficie totale de **59,3 hectares** (146,5 acres).
